Rotura de vástago tras rotura de vástago de prótesis total de cadera: Análisis de una serie de catastróficas desdichas.

González-Martínez, A. ¹, Mínguez Díaz de Alda, J. ¹, Sánchez Rodríguez, S. ¹, Alonso Pozo, A. ¹, Zorrilla Ribot, P. ^{1,2}

¹ Hospital General Universitario de Ciudad Real.
² Jefe de Servicio de Cirugía Ortopédica y Traumatología.

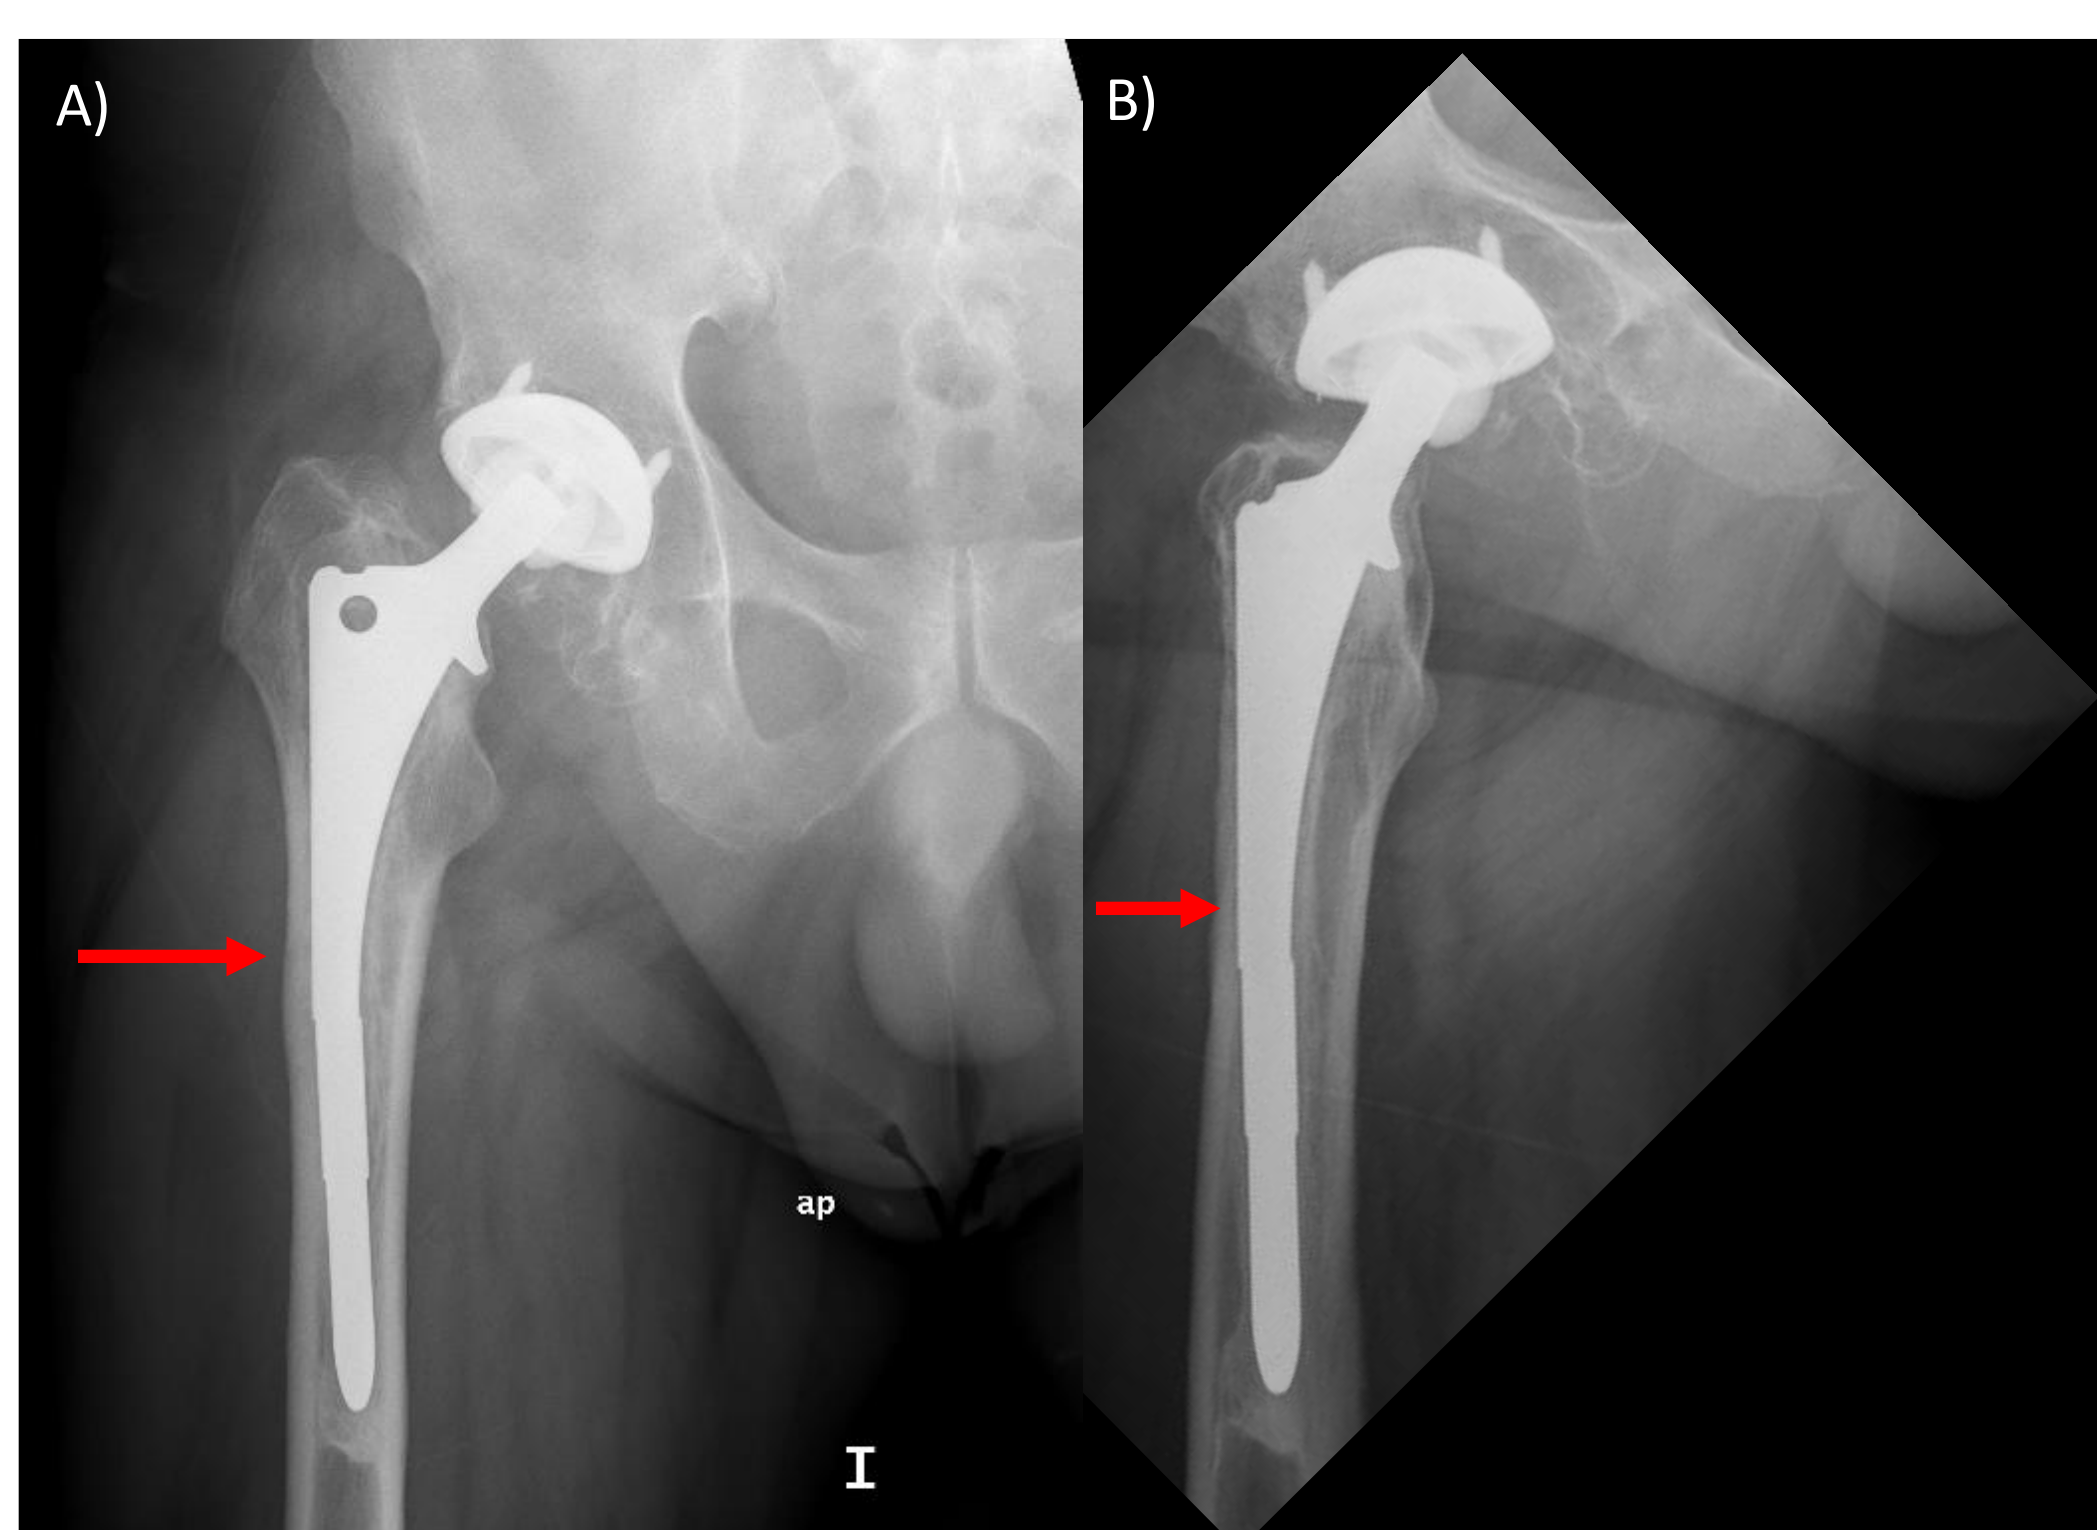
Varón de 35 años intervenido de PTC de cadera derecha que, tras 12 años comienza con dolor en fémur derecho de características mecánicas diagnosticándose rotura del vástago femoral sin fractura ósea a los 47 años (Figura 1). Se procede a cirugía de recambio, colocándose nuevo vástago más largo con recubrimiento de hidroxapatita y dos cerclajes como osteosíntesis de la ventana femoral realizada para la extracción del vástago roto (Figura 2).

Figura 1. A) Radiografía AP y B) axial donde se observa punto de rotura del vástago de PTC primaria (flecha roja).

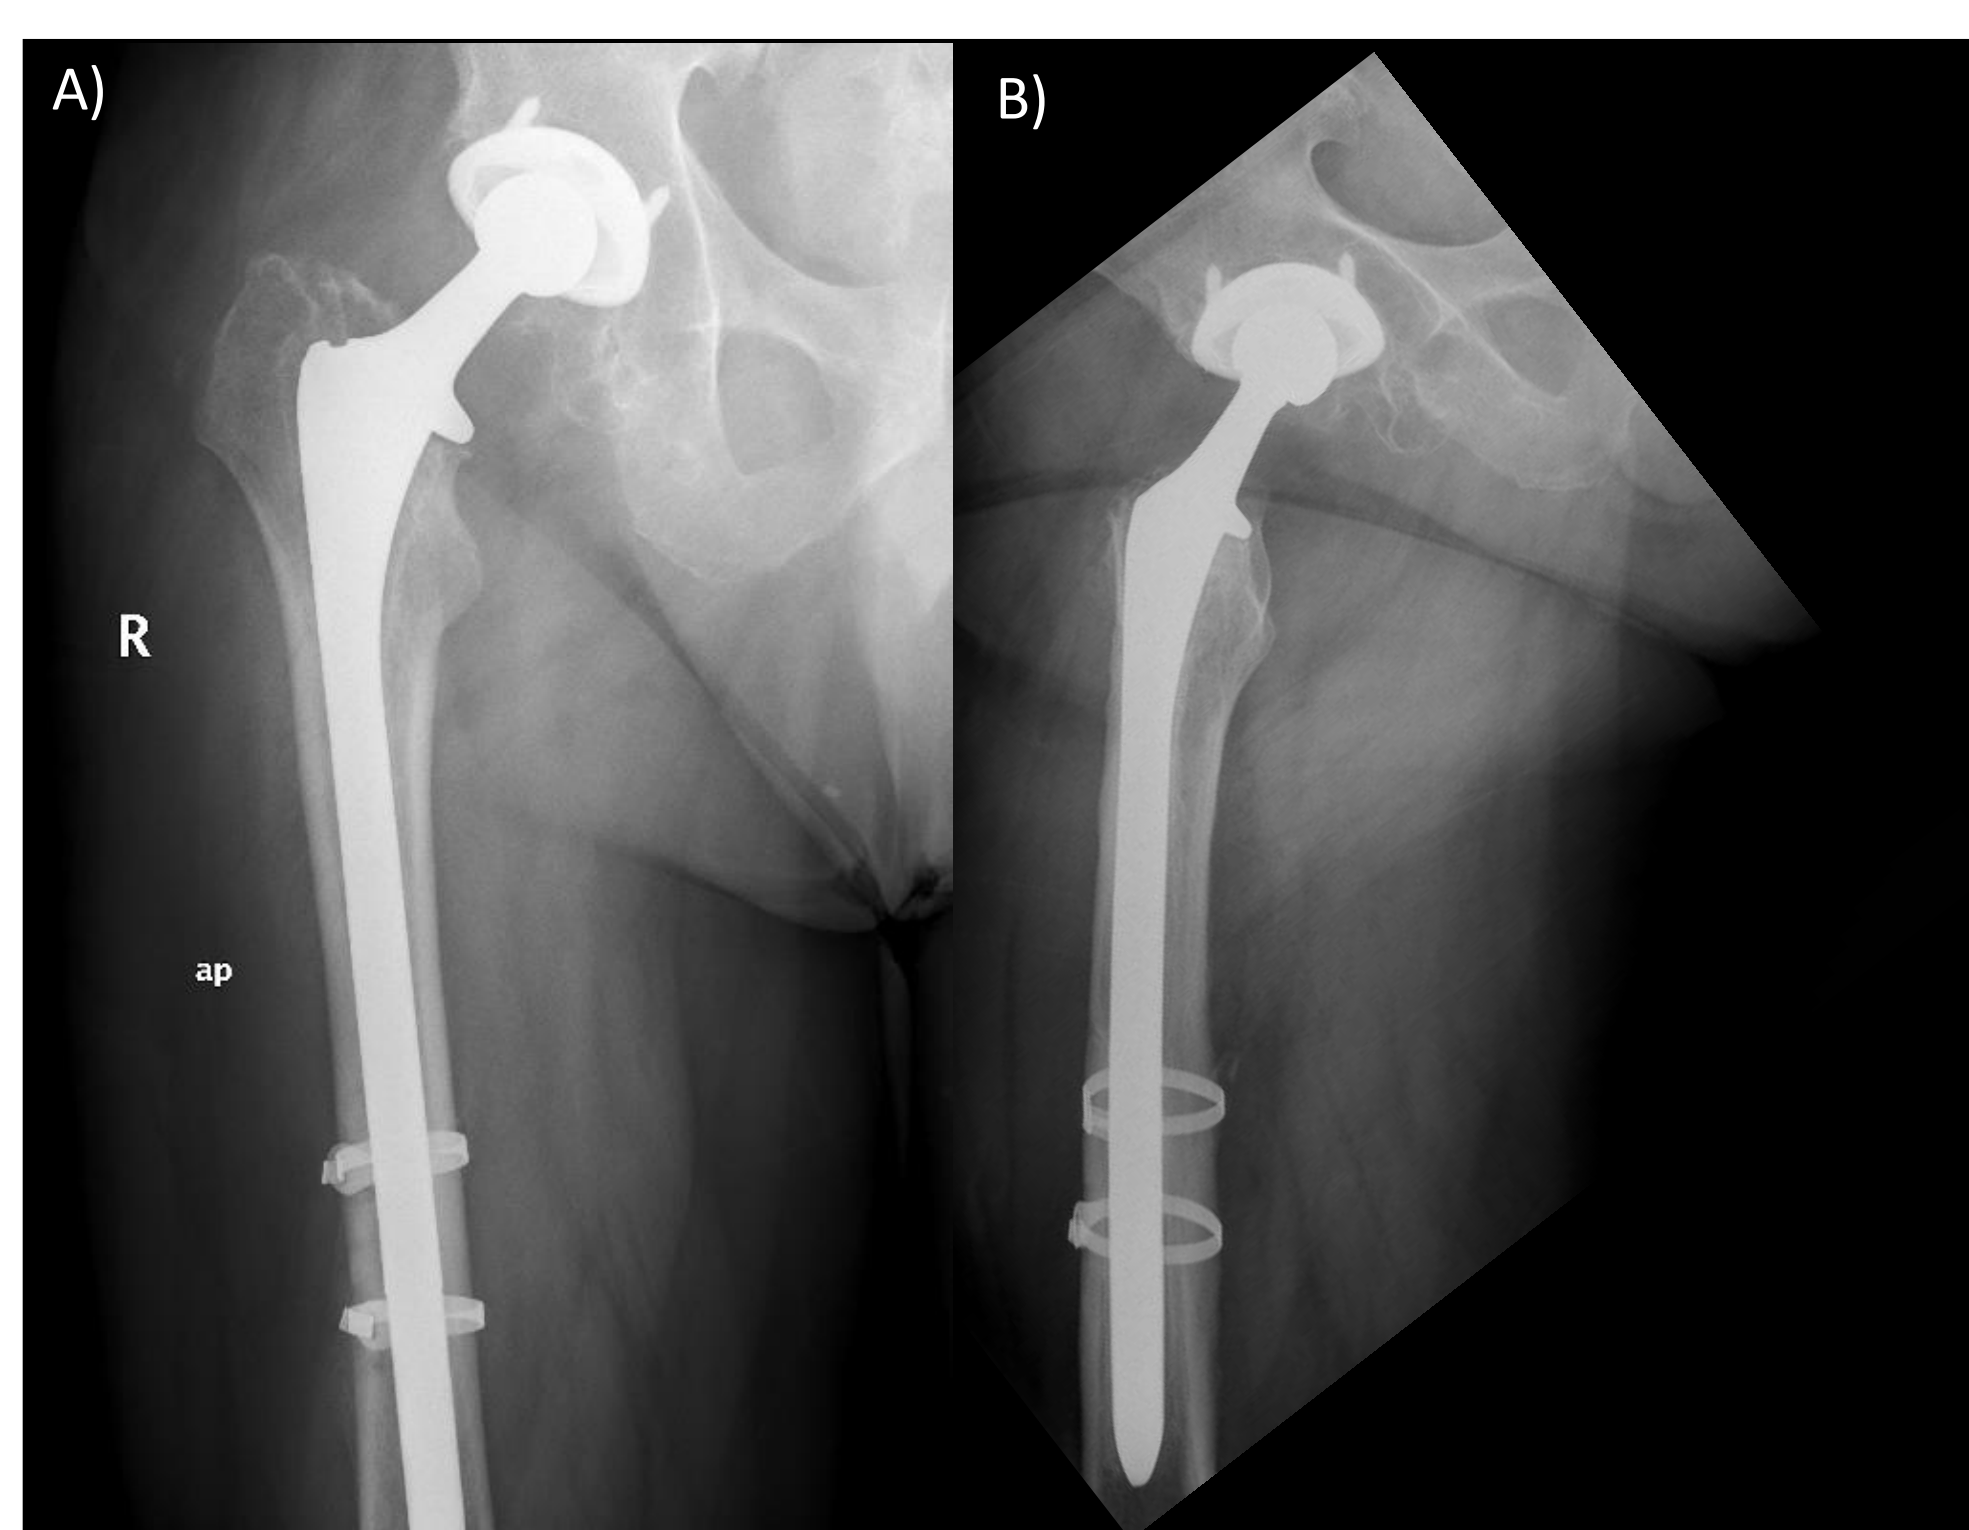
Figura 2. A) Radiografía AP y B) axial tras el primer recambio donde se implanta vástago largo y dos cerclajes para ventana femoral.

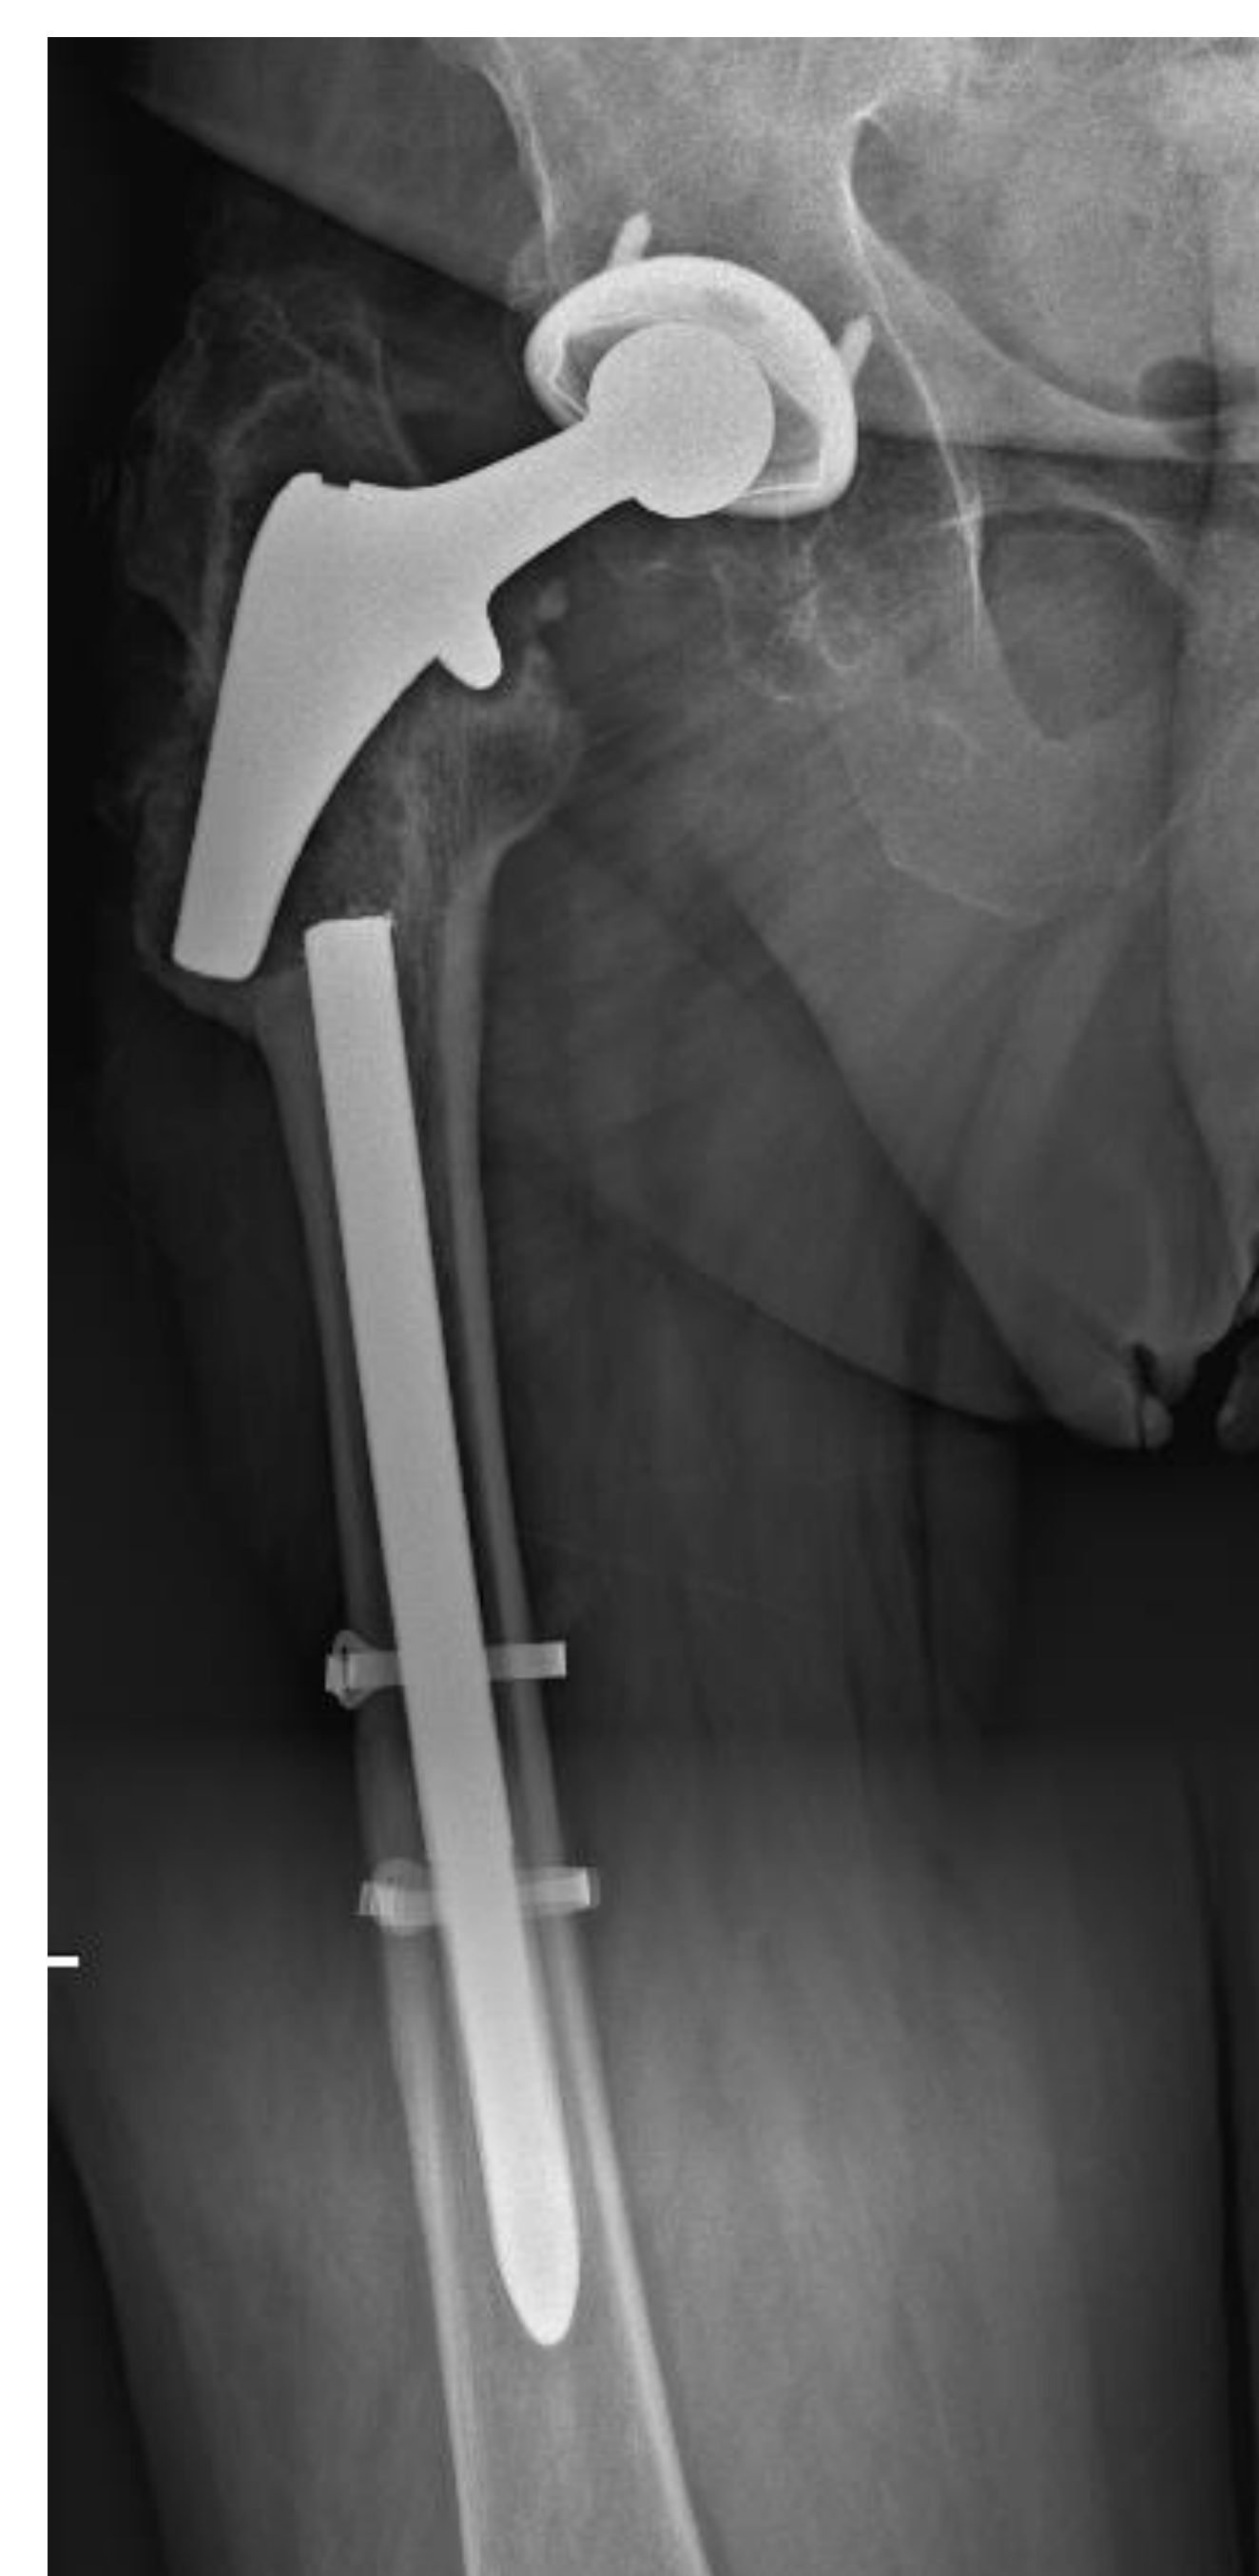
Tras 8 años, el paciente presenta nuevamente dolor mecánico y a la movilización pasiva, diagnosticándose nueva rotura del vástago femoral (Figura 3). Se procede a nuevo recambio, con gran dificultad para la extracción por la osteointegración del implante (Figura 4), lo que determina una pérdida de stock óseo importante. Se implanta prótesis total de cadera derecha tumoral (Figura 5).

Figura 2. Rotura del vástago de recambio de PTC con osteolisis, remodelación y hundimiento, signos de aflojamiento de la porción proximal del mismo.

La mayoría de roturas de vástago descritas ocurren en no cementados y con recubrimiento poroso probablemente porque el aflojamiento proximal en un vástago distalmente bien fijado produce fuerzas de cizallamiento en el vástago¹.

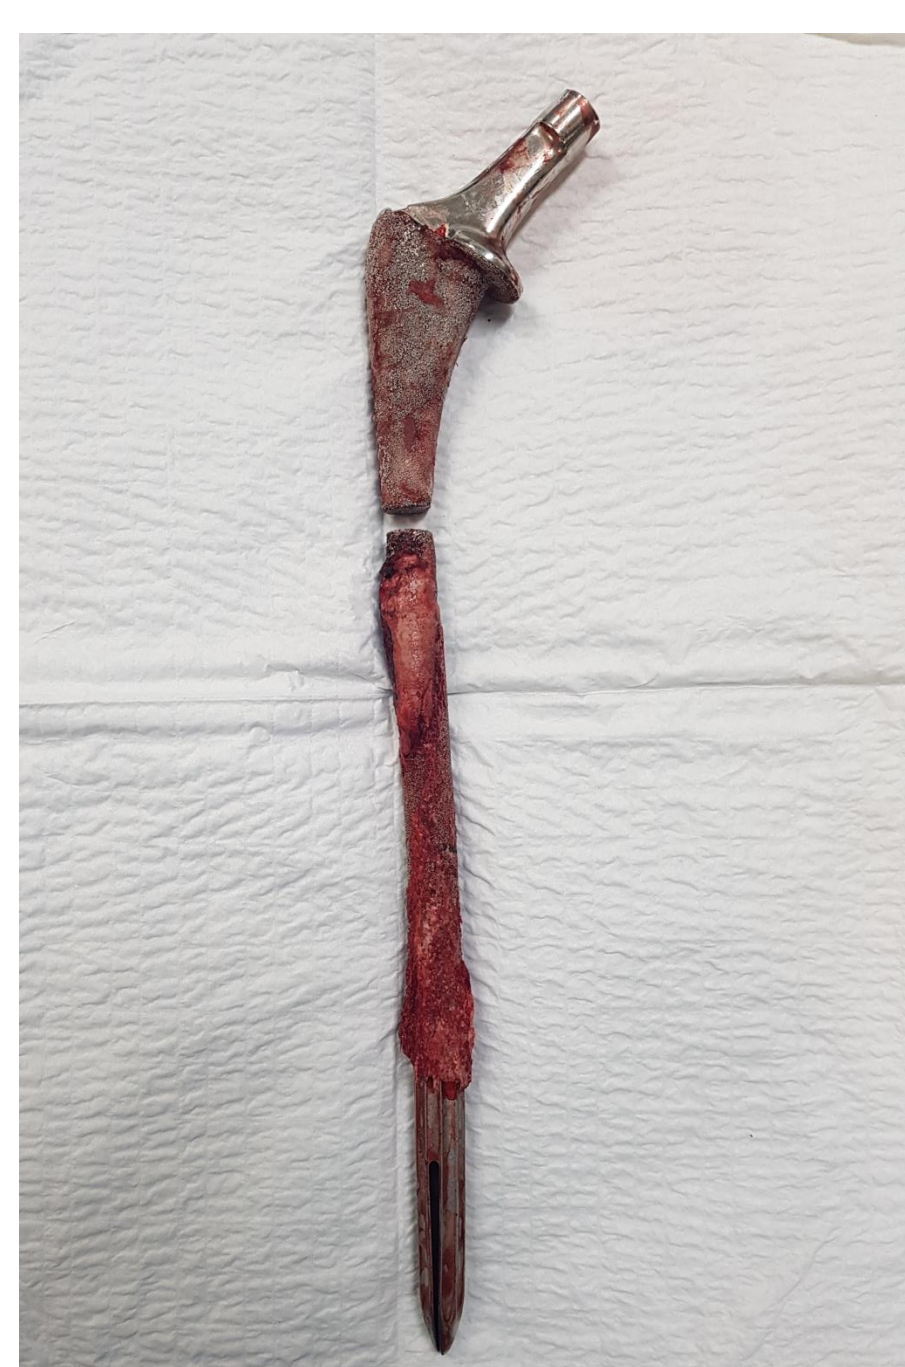
Figura 4. Vástago roto extraído. Se aprecia importante osteointegración del mismo, sobre todo en la región diafisaria, lo que dificultó su extracción y supuso pérdida ósea importante.

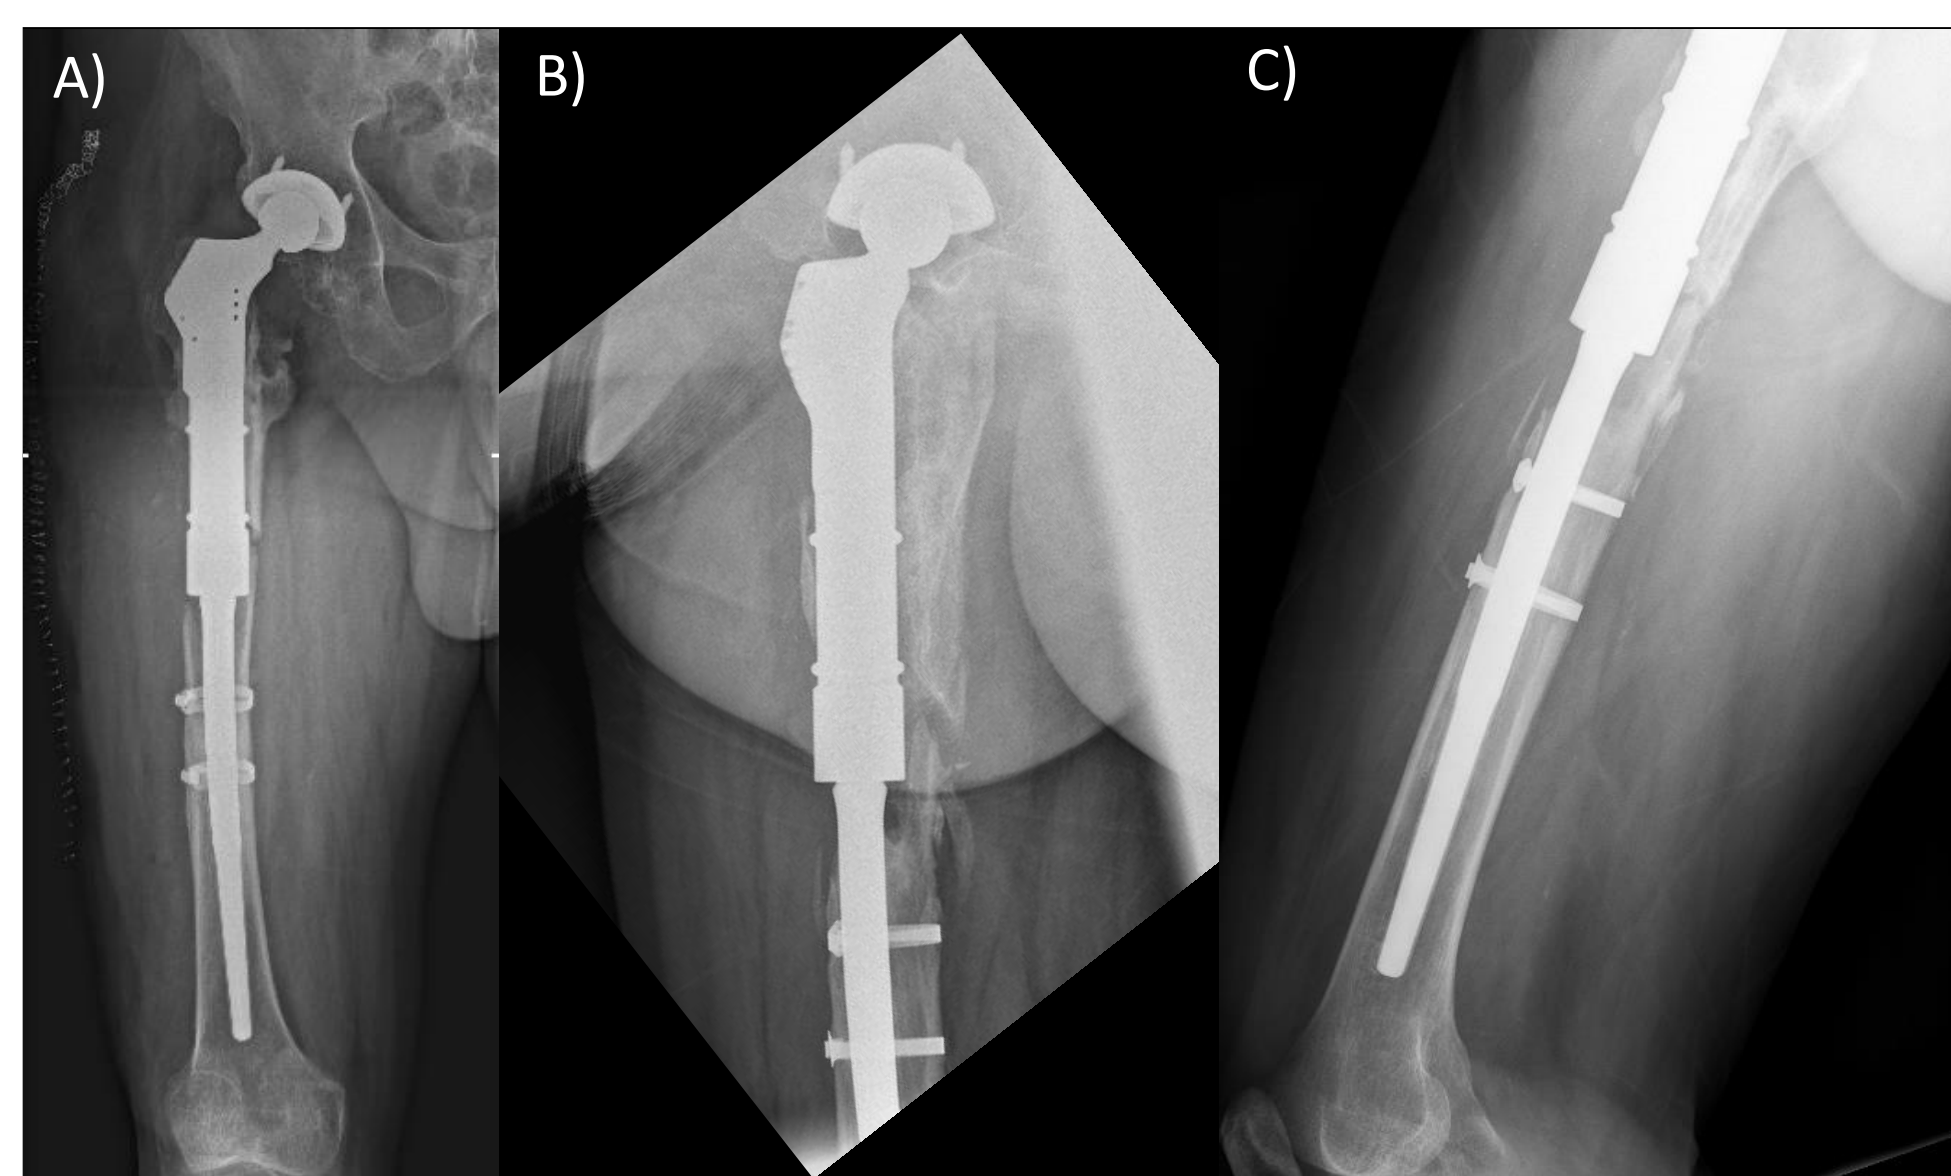
Figura 5. A) Radiografía AP, B) axial y C) lateral tras el segundo recambio donde se implanta prótesis tumoral.

El tratamiento consiste en el recambio del vástago roto, bien a un vástago más largo o bien a una prótesis tumoral en función del stock óseo y el punto de rotura del vástago.
