Trunionosis como causa de rotura atraumática del cuello femoral en prótesis total de cadera. A propósito de un caso.

R. Izquierdo, A. García, A. Ortega, M. Monasterio, A. Rodríguez
COMPLEJO HOSPITAL UNIVERSITARIO INSULAR- MATERNO INFANTIL DE GRAN CANARIA

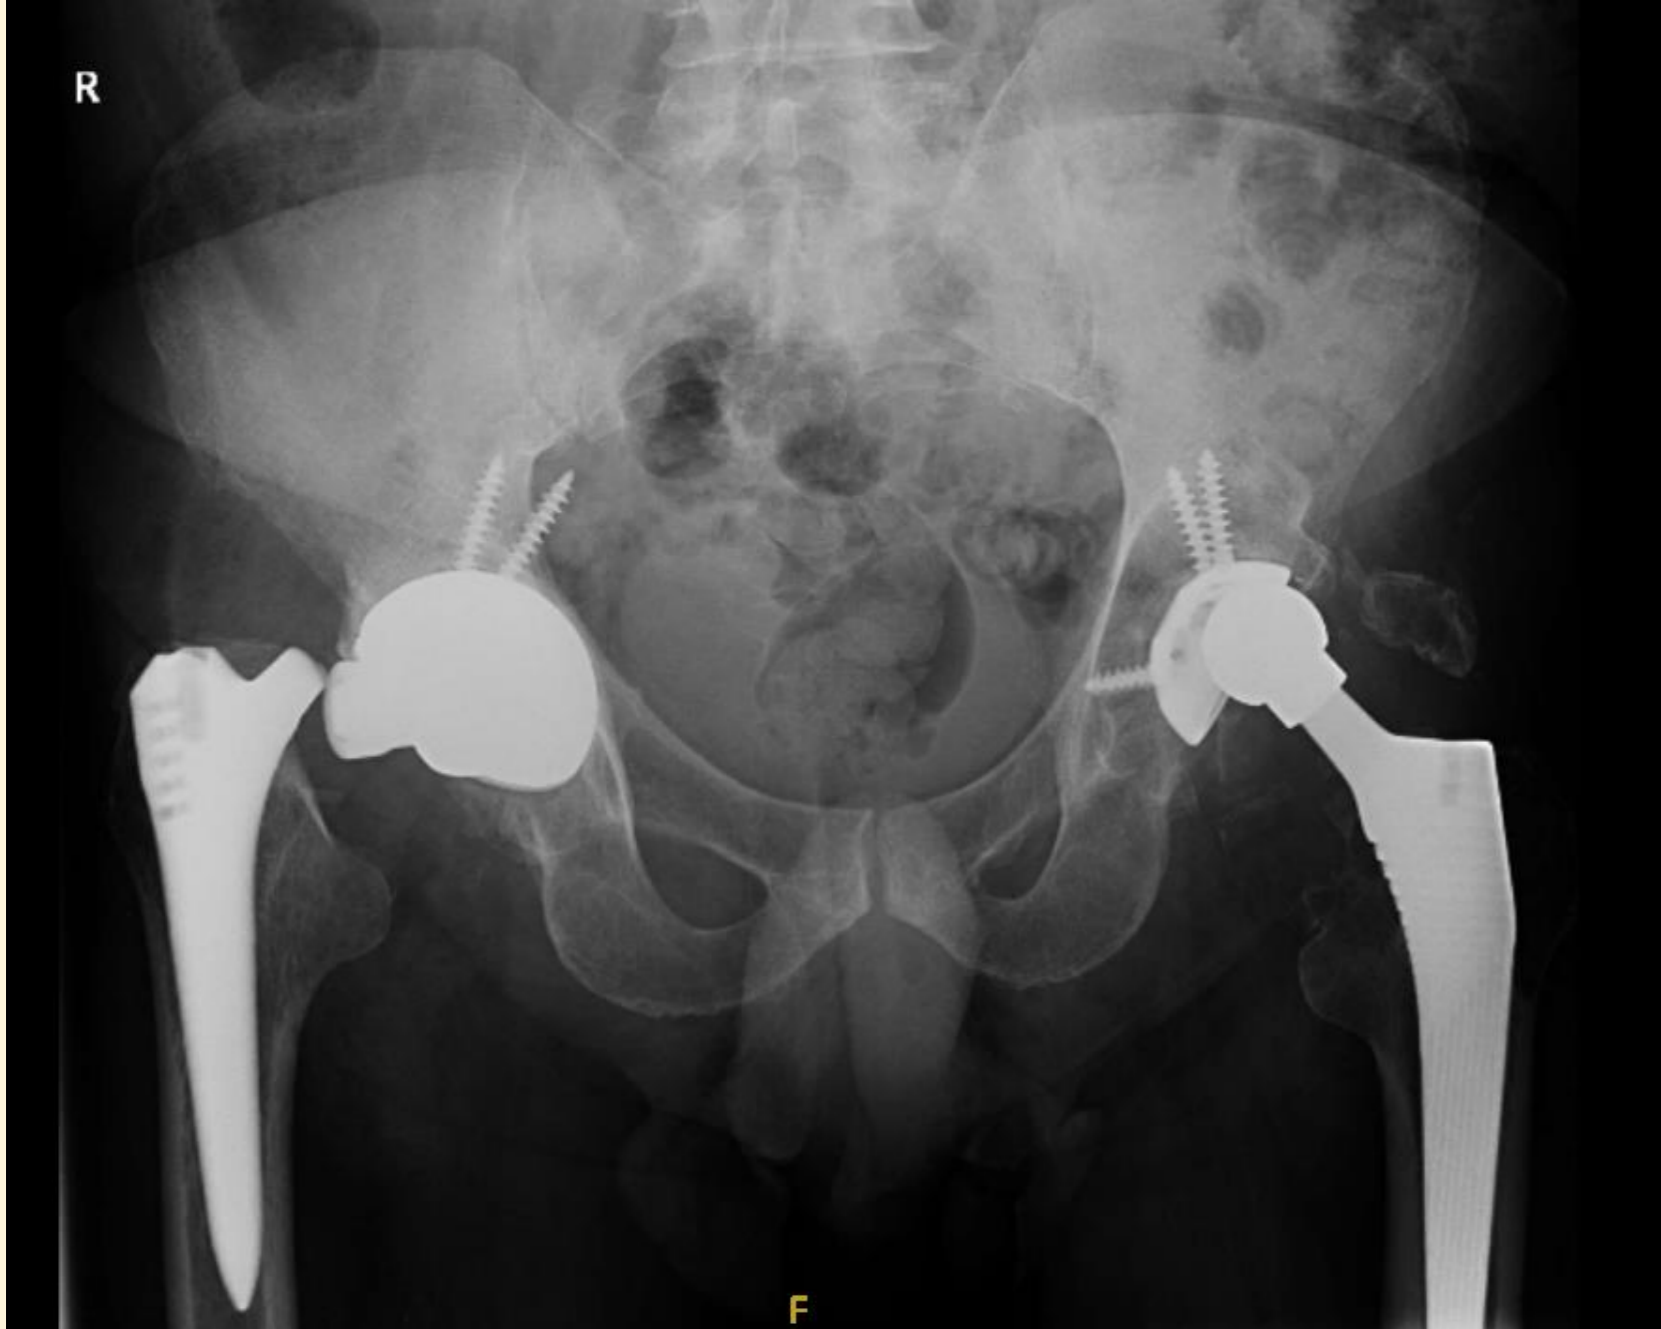
Paciente varón de 81 años, antecedentes personales de diabetes, hipertensión y artroplastia de caderas bilateral (izquierda 2008 y derecha 2010) con recambio de componente acetabular derecho en 2018 por aflojamiento. Acude al servicio de urgencias por dolor e impotencia funcional en cadera derecha atraumática. En radiografía se aprecia **rotura de cuello femoral protésico** (Figura 1).

Figura 1: Radiografía cadera al ingreso. Se aprecia rotura de cuello femoral protésico.

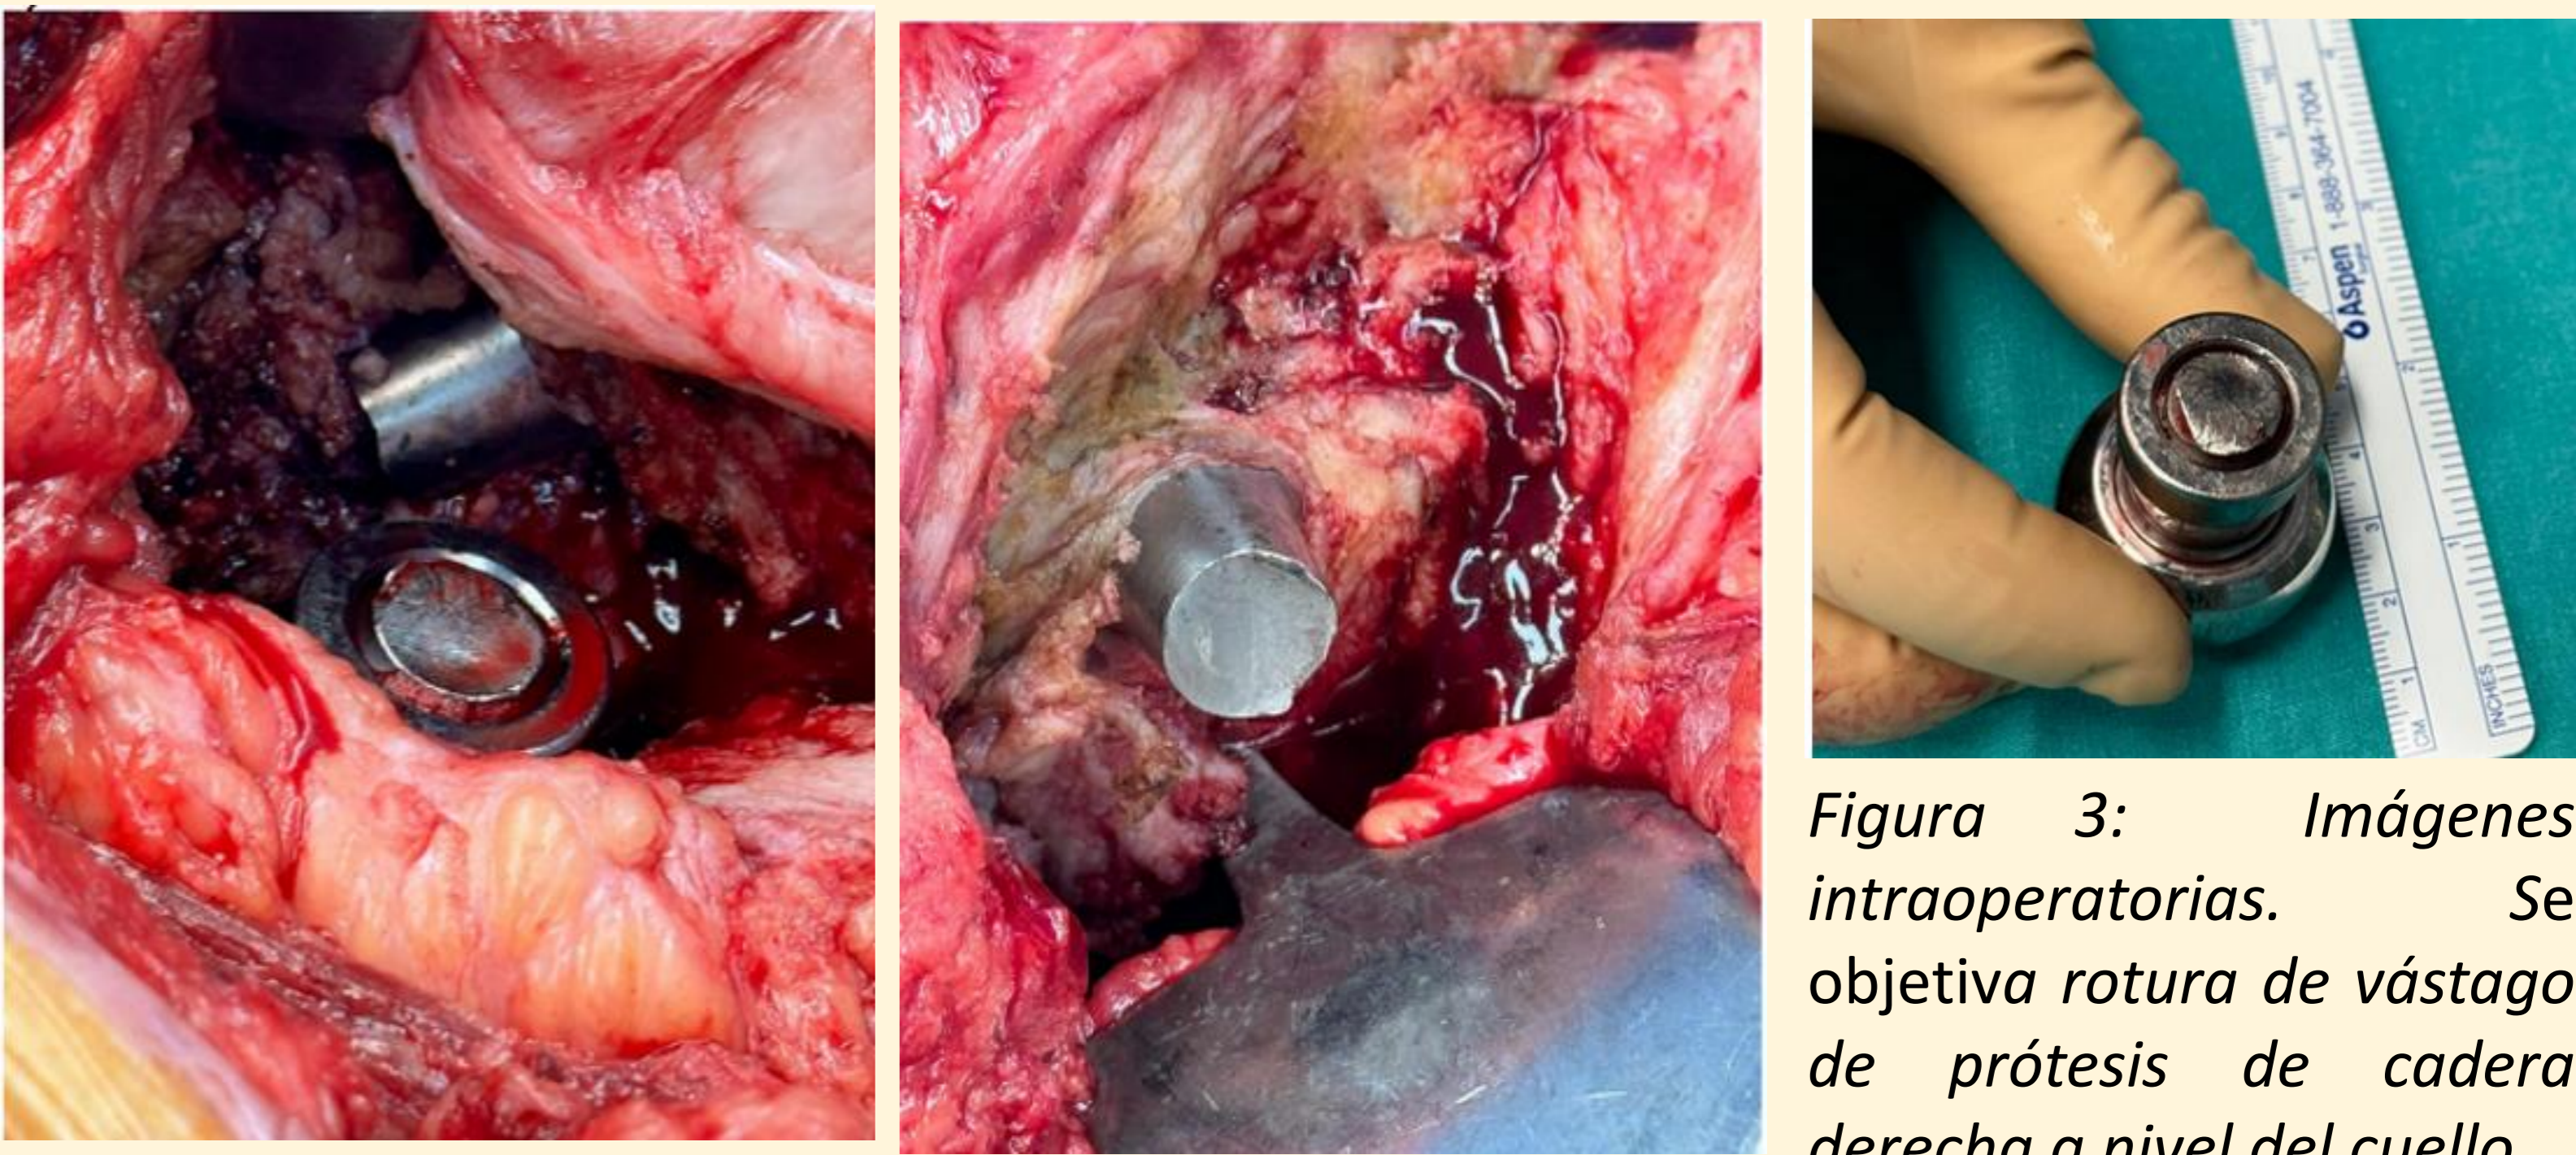
Figura 3: Imágenes intraoperatorias. Se objetiva rotura de vástago de prótesis de cadera derecha a nivel del cuello.

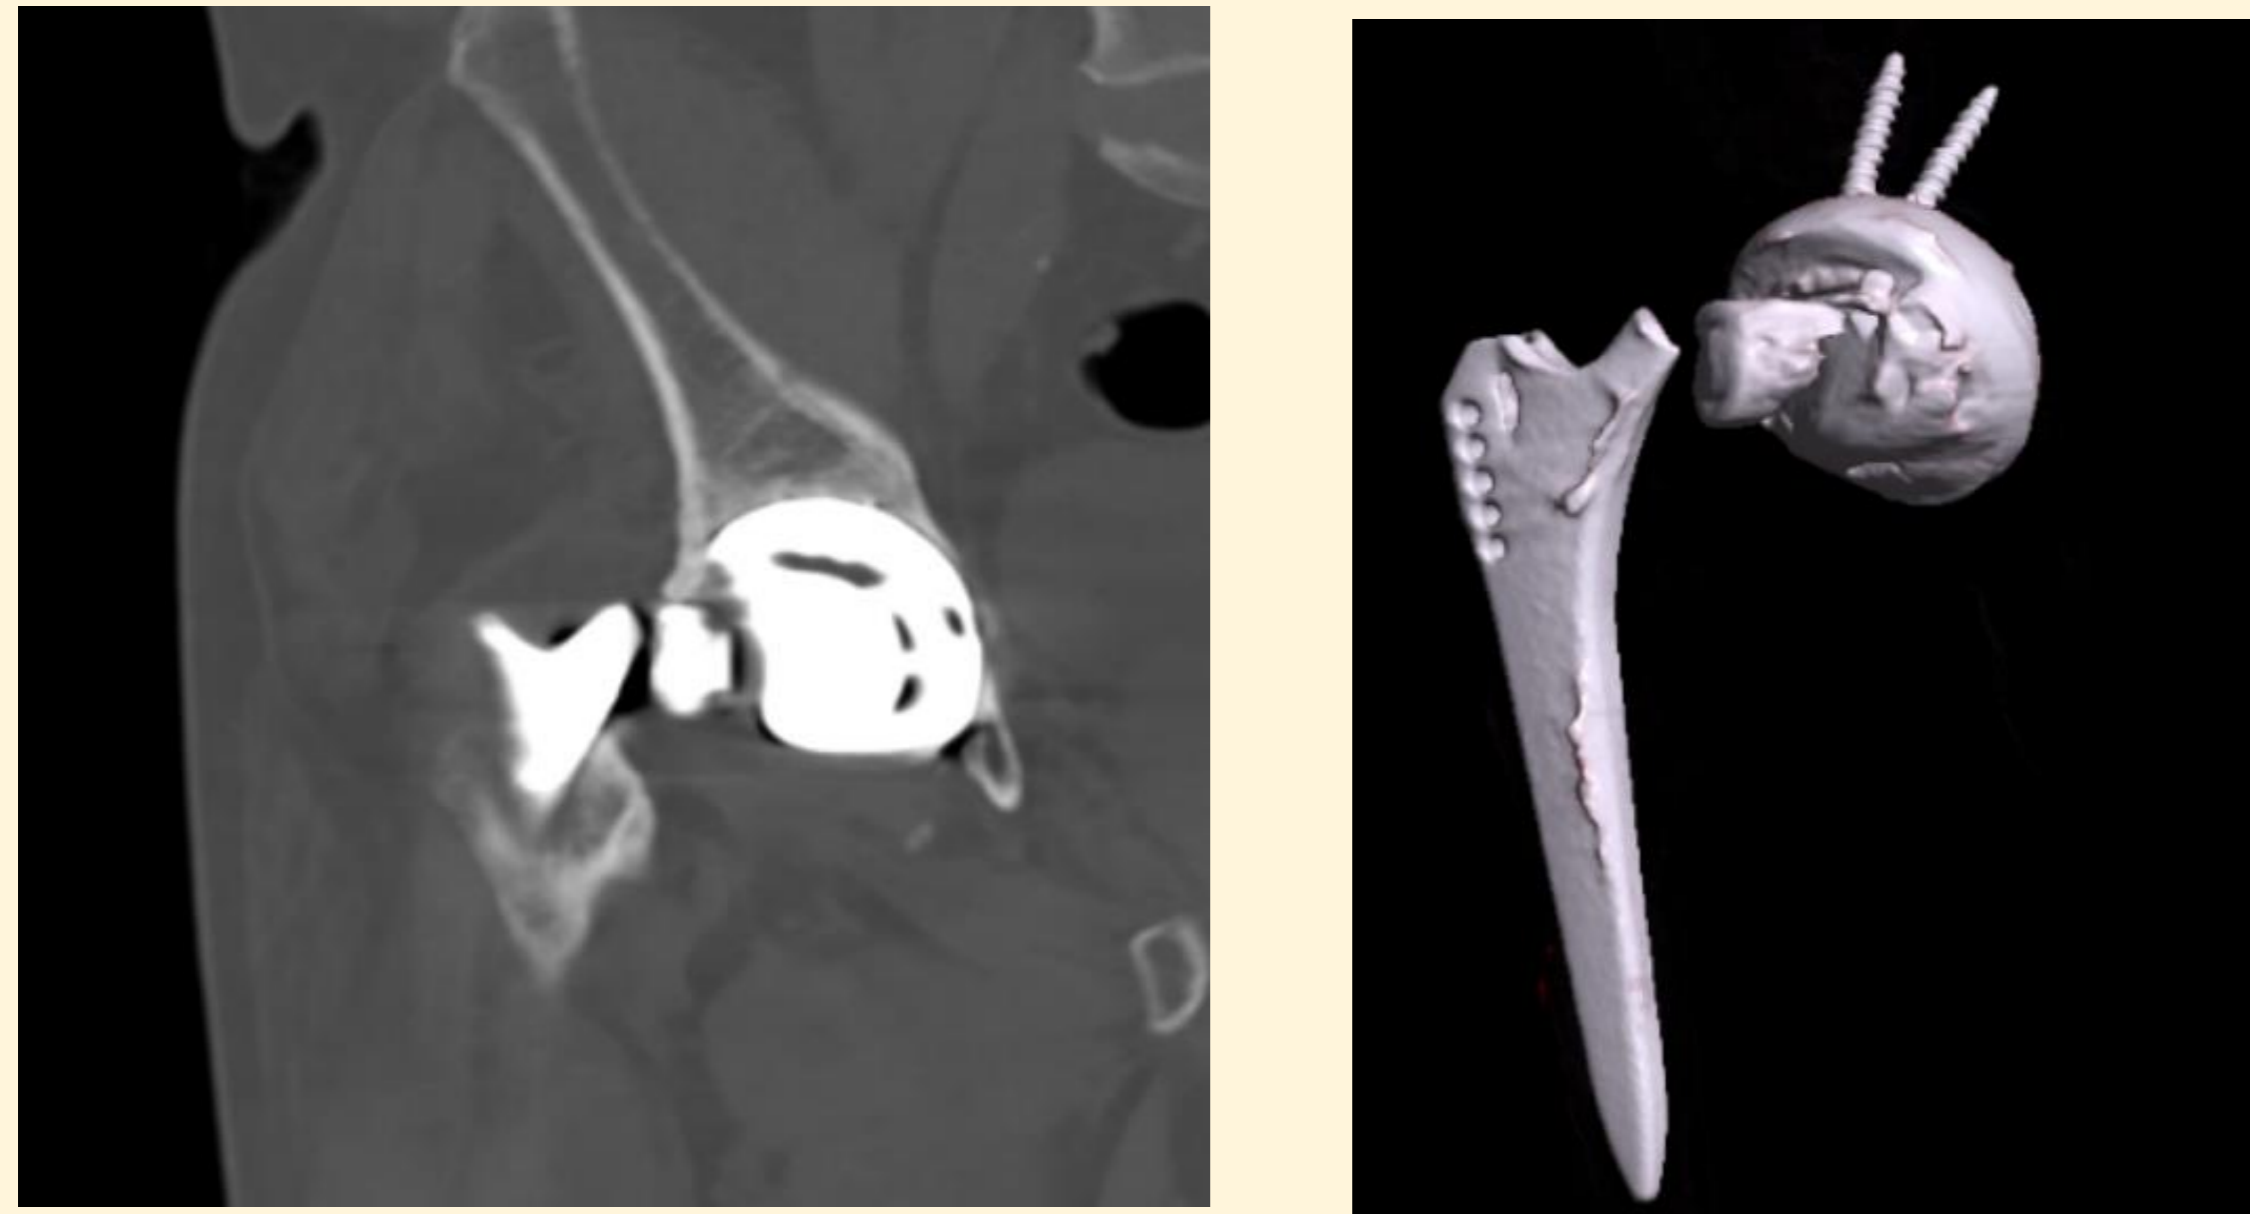
Figura 2: TC y reconstrucción 3D preoperatorio. Se observa rotura cuello femoral protésico.
