¿ES REALMENTE LA CERÁMICA UN COMPONENTE FRÁGIL?. EVOLUCIÓN TÓRPIDA ARTROPLASTIA TOTAL DE CADERA

Hernández García. B, Gámez Muñoz .M, Piña Corral. M

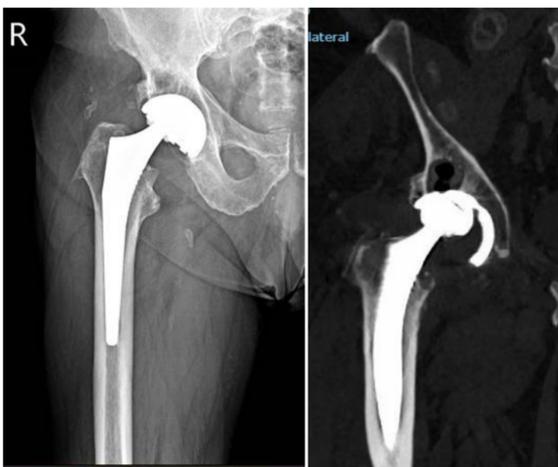
Radiografía preoperatoria

Presentamos a un paciente de 60 años intervenido en el año 2019 de prótesis total de cadera derecha por coxartrosis usando par cerámica-polietileno, hasta entonces buena evolución y sin dolor, en enero de 2023 refiere giro sin traumatismo y "crujido interno", desde ahí mala evolución y dolor inguinal. En la imagen radiográfica se observa posible rotura o luxación de polietileno con la cabeza femoral excéntrica y defecto óseo a nivel acetabular tipo II según la clasificación de Paprosky. Solicitamos tomografía observando gran metalosis intrapélvica.

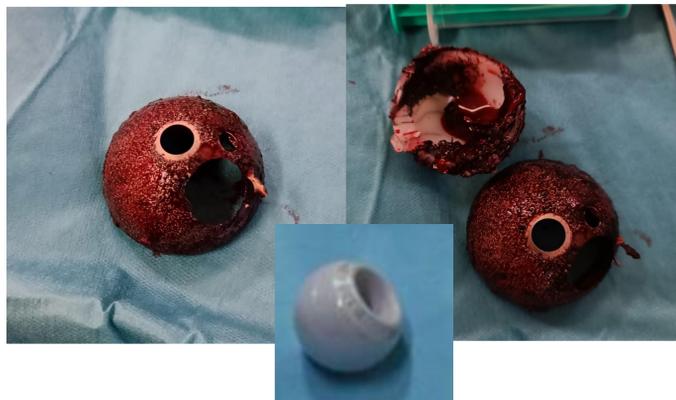
Componentes intraquirúrgicos

Se interviene en mayo de 2023, realizamos abordaje lateral de Hardinge utilizando incisión previa, realizamos luxación controlada de la cadera, observamos rotura y luxación de polietileno que extraemos, se observa orificio circular en el implante metálico acetabular realizado por la cabeza de cerámica y posteriormente defecto óseo en el mismo lugar, al retirar el material aparece extensa metalosis.

La cerámica se considera un material con baja resistencia mecánica y tendencia a la rotura, constituidas en su mayor porcentaje de alúmina, resistente al desgaste. Los nuevos componentes están endurecidos con circonio aumentando así la resistencia mecánica, este es un caso inusual en el que se produjo rotura-luxación de polietileno y durante meses un par de fricción metal-cerámica observando que la cabeza de cerámica se mantuvo intacta y ocasionó orificio en el componente acetabular de metal, defecto óseo y extensa metalosis.

Fresamos cotilo e insertamos cotilo de revisión con buen pressfit y dos tornillos, insertamos polietileno para cabeza de cerámica que cambiamos aunque la previa se mantenía intacta.

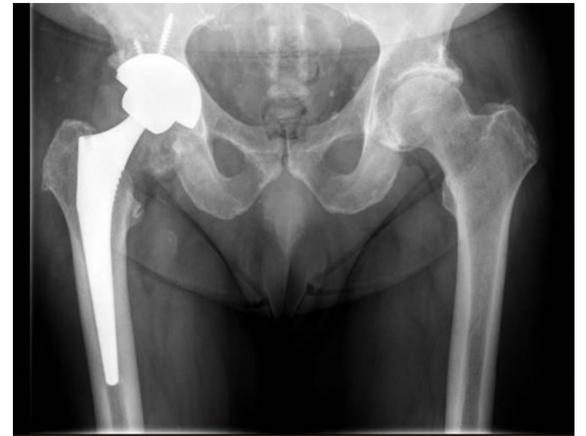
Radiografía postoperatoria

El postoperatorio inmediato cursó sin incidencias, el paciente fue dado de alta a los 3 días caminando con ayuda de bastón. Al año de cirugía el paciente presenta movilidad completa, no dolor inguinal, la herida cerró sin complicaciones y radiográficamente el resultado es satisfactorio.
