# FRACTURAS PERIPROTÉSICAS DE CADERA POR DESGASTE DE POLIETILENO

Isabel Jiménez Hernández, Paloma Sevilla Ortega, Paula Isla Sarasa, Ricardo Cuéllar Ayestarán, Ana Pando Feijoo

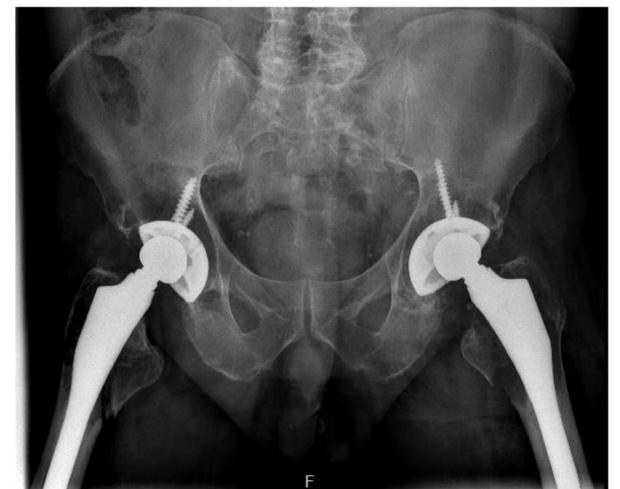
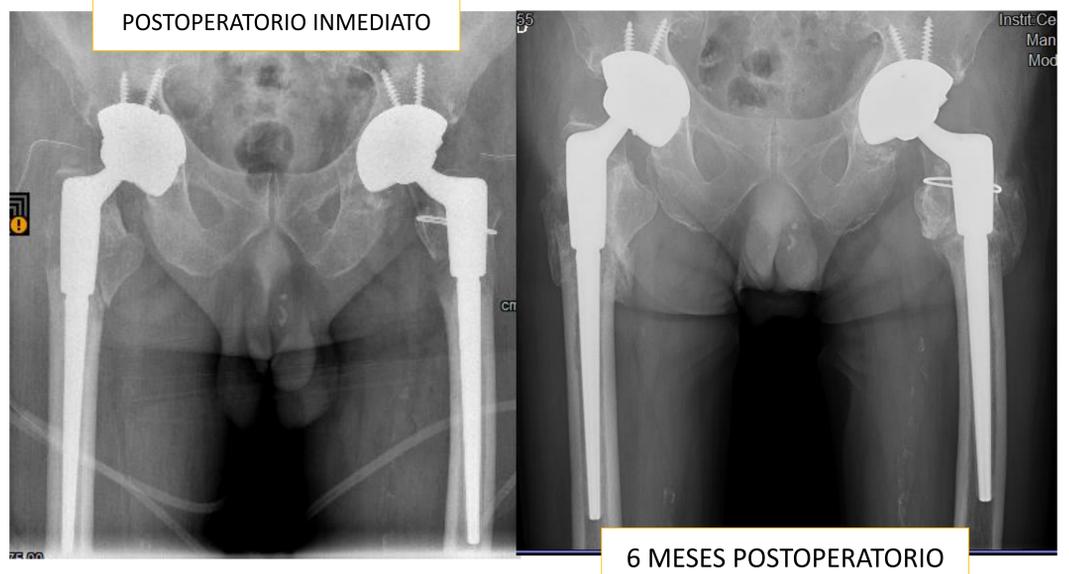
Varón de 74 años intervenido de prótesis total de cadera B2C por coxartrosis derecha en septiembre del 2008 e izquierda en marzo de 2009. En abril del 2022 vuelve a nuestras consultas por dolor en ambas caderas. En los estudios de imagen se observa un desgaste bilateral del componente de polietileno.

Encontrándose en seguimiento para decisión terapéutica, el paciente acude en octubre de 2023 a urgencias del hospital tras caída accidental con diagnóstico de fractura periprotésica bilateral tipo B2 de Vancouver. Tras estudio detallado del caso y planificación preoperatoria se decide intervención quirúrgica bilateral en un solo tiempo a los 6 días.

Intraoperatoriamente se observó una intensa osteólisis metafisaria de ambas diáfisis femorales. Se realizó extracción del material de artroplastia primaria y se recambió por dos prótesis totales de cadera con cotilos de metal trabecular y vástagos cónicos medulares, reforzados con cerclaje.

Los componentes plásticos de las prótesis deben ser embalados en envases que contenga múltiples capas de barrera de oxígeno. Ciertos componentes de polietileno fueron retirados del mercado por encontrarse envases defectuosos por falta de una de estas capas. La oxidación de dichos componentes puede generar desgaste excesivo y precoz, dolor e hinchazón en la zona afectada, fractura del componente o pérdida ósea adyacente.
