FRACTURA VERTEBRAL CON ALTERACIÓN DEL PERFIL SAGITAL TRAS EXTRACCIÓN DE MATERIAL DE ARTRODESIS LUMBAR: A PROPÓSITO DE UN CASO

Ayllón Salas Carlos, Martín Moya Miguel Ángel, Ubal Berlanga Marina, Robles Larios Luis, Muñoz Romero Cristina
Hospital de Antequera, Hospital Universitario Virgen de La Victoria

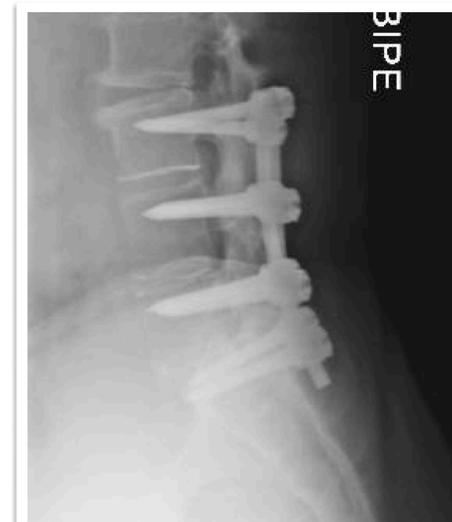
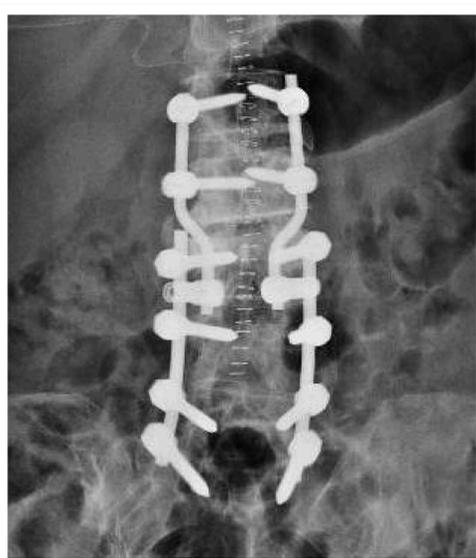
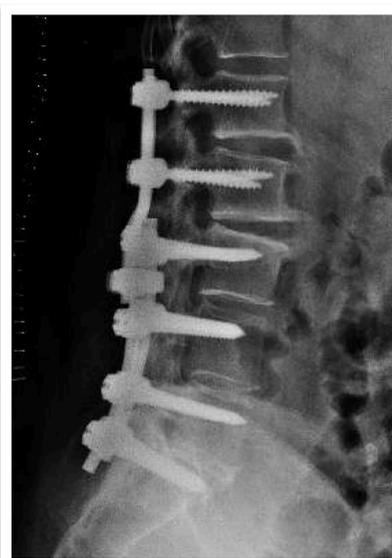
Paciente intervenida en 1993 de artrodesis L3-S1, tras la cual presentó en 2018 clínica compatible con discopatía del nivel adyacente, prolongándose la artrodesis a L1-S1. Tras esto, en nuevas pruebas radiológicas, se observó una falta de consolidación de la nueva fusión, por lo que se decidió retirar el material implantado y realizar una nueva artrodesis L1-L4 en 2021.

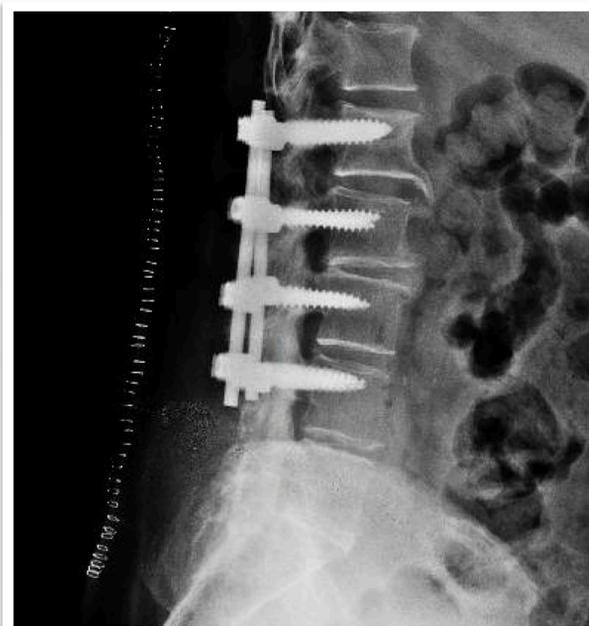
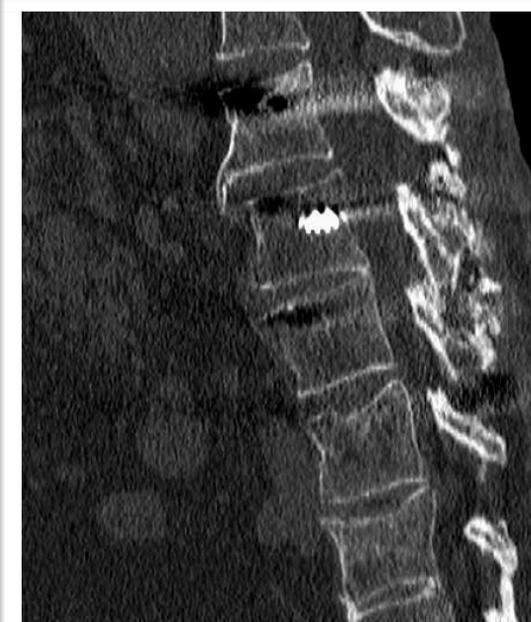
La paciente presentó leve mejoría del dolor tras cirugía, aunque continuaba con episodios de cialgia irradiados a MMII. A los 6 meses postcirugía se solicitó un TC apreciándose consolidación en buen estado, y observándose una fractura del platillo superior de L5 que no condicionaba una alteración del perfil sagital. A los 20 meses de la cirugía, la paciente continuaba con dolor, y en un nuevo TC se apreció una fusión sólida de la artrodesis, y una pérdida de lordosis fisiológica debido a fractura de platillo vertebral de L4 y L5. Se decidió continuar con tratamiento conservador
