UN PROCEDIMIENTO NO TAN SIMPLE COMO PARECE. COMPLICACIONES DE LA EXTRACCIÓN DE MATERIAL DE OSTEOSÍNTESIS A PROPÓSITO DE UN CASO

Marta Jiménez Ferrer,; Sergio López López; Patricia Gómez Barbero; Daniel Montaner Alonso; Jose Luis Rodrigo Pérez,
Hospital Universitario Doctor Peset (Valencia)

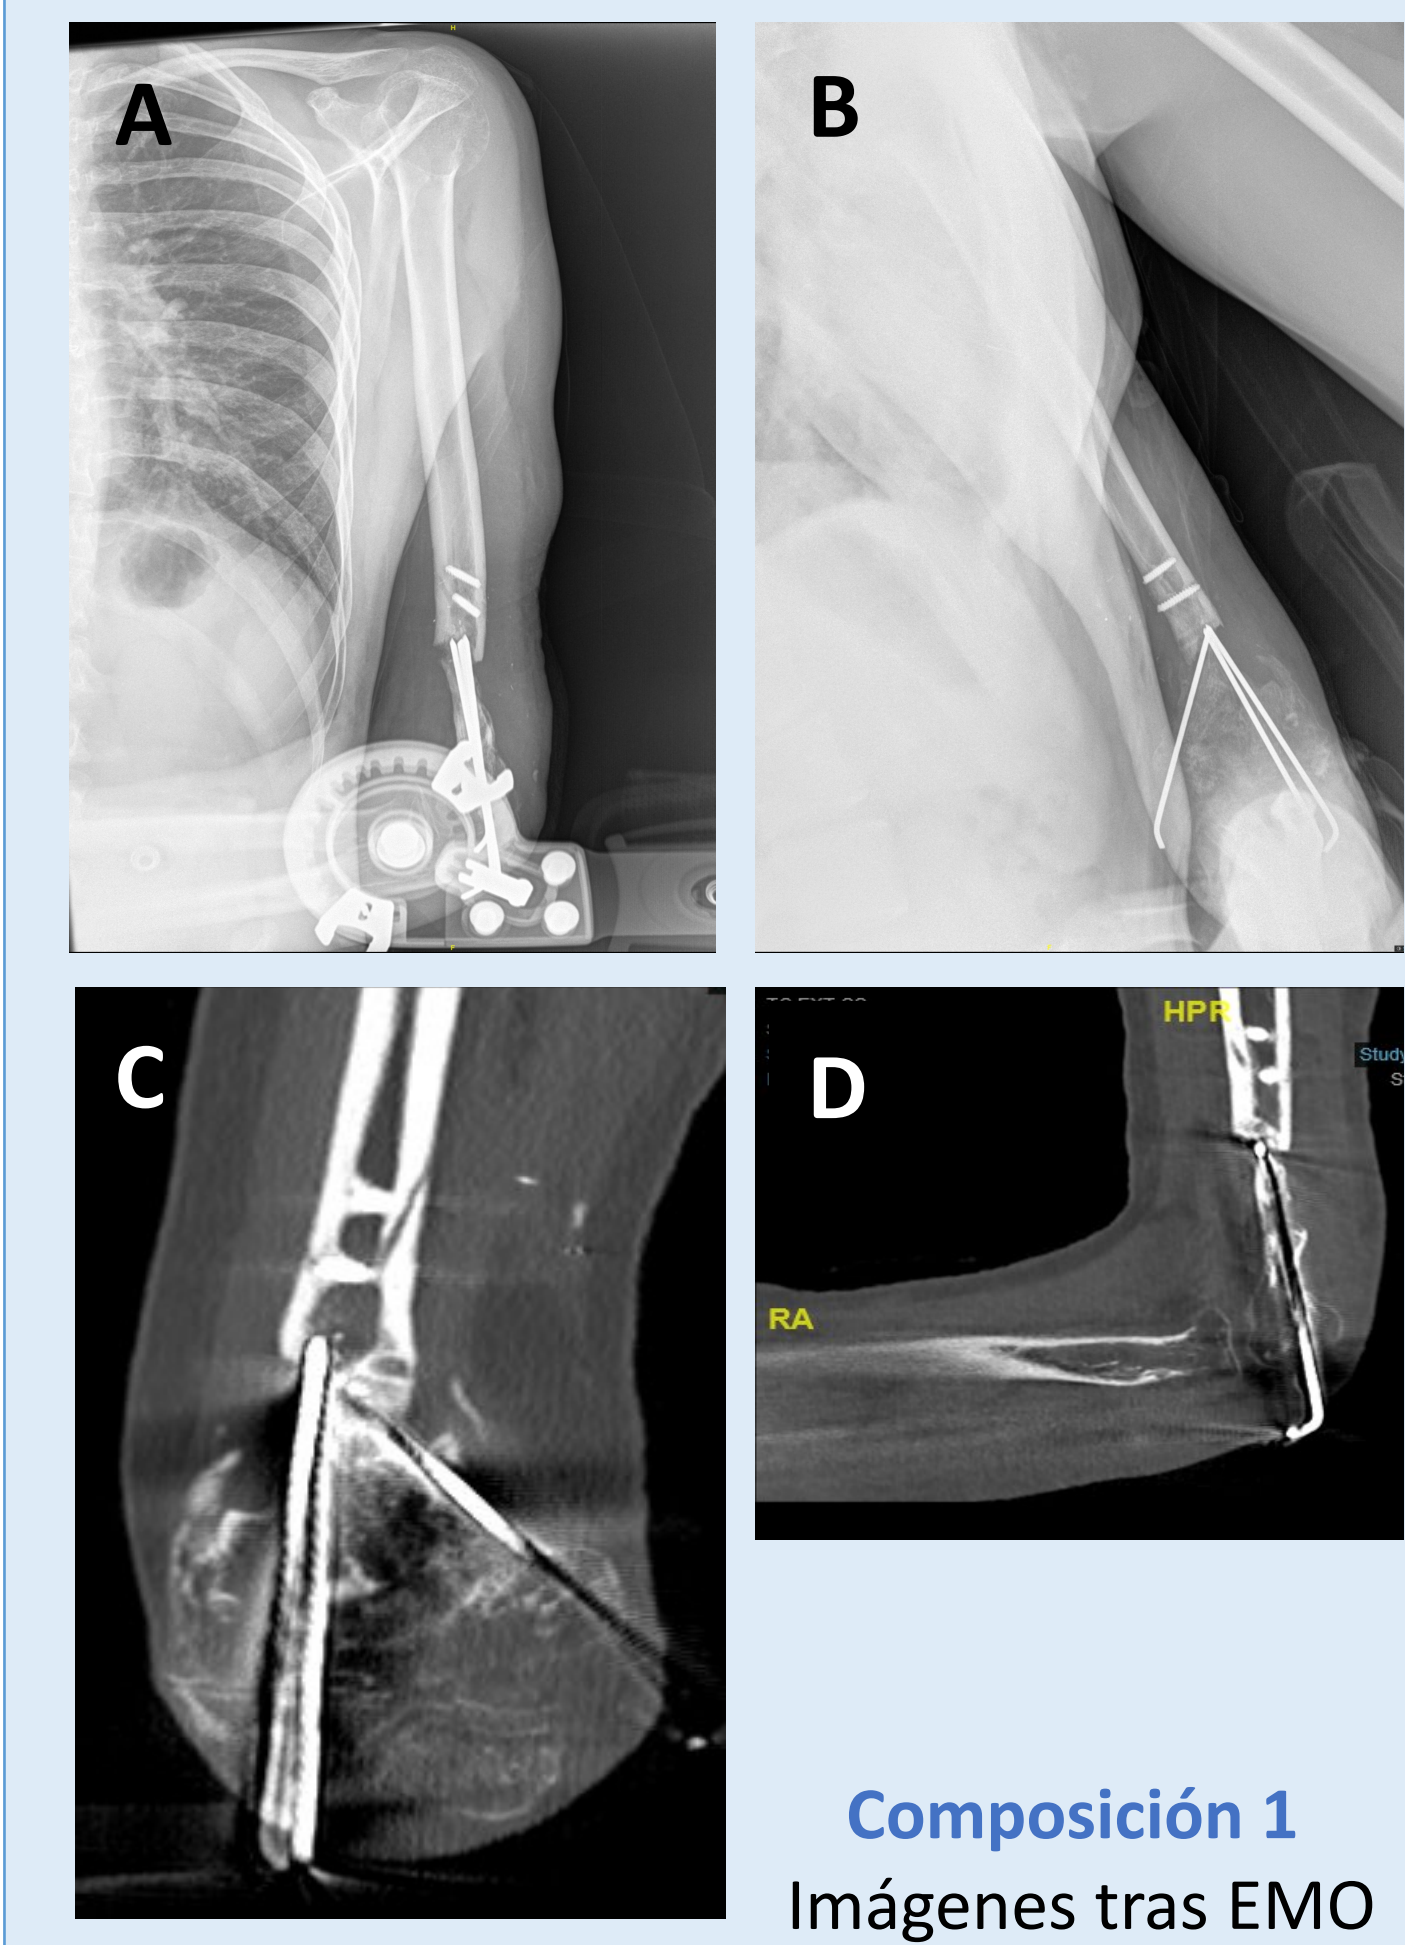
Composición 1
Imágenes tras EMO

Tras 18 años, se realiza la retirada del material por molestias, produciéndose intraoperatoriamente una fractura diafisaria distal humeral y la persistencia de dos tornillos residuales. Intraoperatoriamente se decide fijar la fractura mediante AK con montaje en torre (*Composición 1*).

Posteriormente el paciente continúa con dolor y limitación de la movilidad del codo. Tras 9 meses acude a nuestro centro, realizándose un TC donde se visualiza la citada fractura sin consolidación (*Imágenes C y D*)

Tras valorar la ausencia de consolidación se propone realizar cirugía en dos tiempos sospechando una posible pseudoartrosis séptica. En primer lugar se retiran las agujas de forma percutánea y se toman cultivos.
