# DOS COMPLICACIONES EN UNA: fractura periprotésica de fémur distal sobre prótesis de rodilla con vástago tibial roto.

MARINA GARCÍA ARÉVALO, HILARIO MÍNGUEZ PÉREZ, ISABEL SÁNCHEZ SALMERÓN, JORGE CALVERA ALLUÉ, CARLOS FERNANDEZ ORTEGA

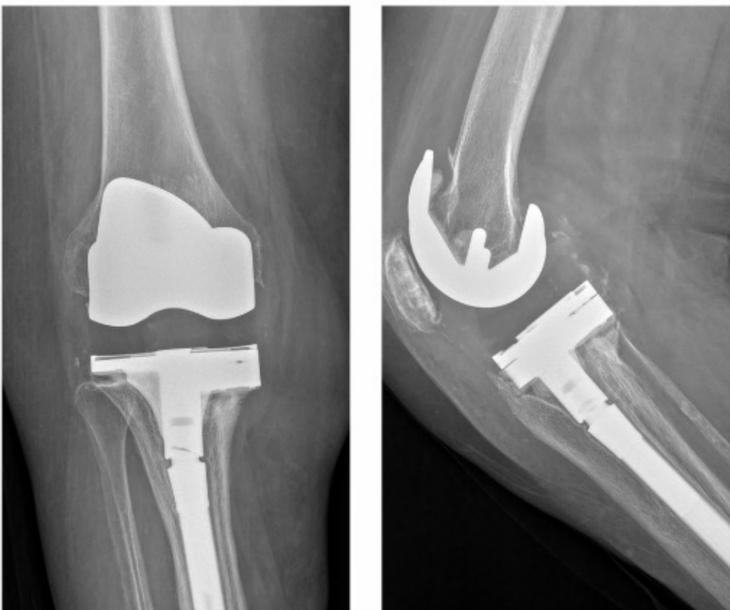
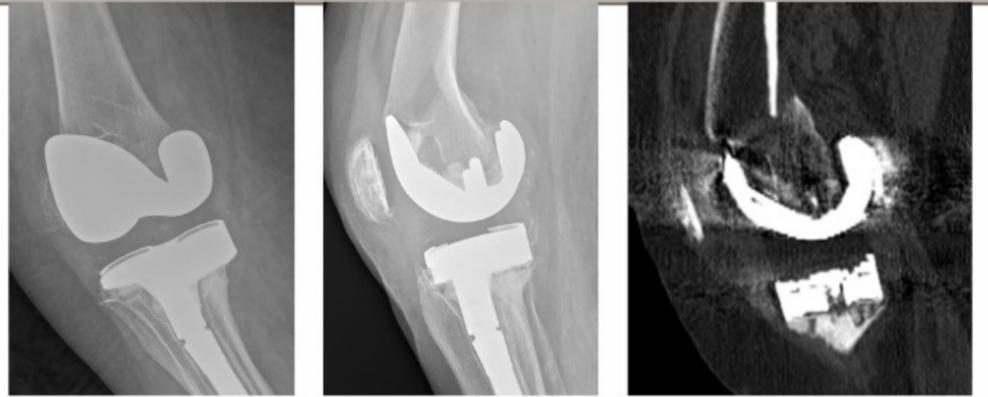
En la radiografía de control se aprecia rotura del vástago tibial y signos de aflojamiento protésico. Se decide incluir en lista de espera quirúrgica para nuevo recambio.

La paciente acude a Urgencias por intenso dolor e impotencia funcional en rodilla derecha tras caída accidental. Se solicita rx en la que se aprecia fractura periprotésica de fémur distal derecho.

La **rotura del componente tibial** es una complicación rara. En la literatura se han descrito fracturas alrededor del platillo tibial, pero con muy poca frecuencia se ha descrito una fractura en la unión entre el platillo y el vástago. La alineación en varo, el IMC elevado, o un tamaño insuficiente del componente tibial, se han propuesto como posibles factores de riesgos para el fallo del implante.

Se interviene quirúrgicamente realizándose resección de fragmento distal del fémur a nivel de foco de fractura y extracción de componente tibial, quedando el vástago roto en el canal tibial. Se realiza osteotomía a nivel de tibia medial consiguiéndose la extracción del vástago a través de la ventana ósea. Se implantan componentes definitivos cementados y se recoloca el fragmento de osteotomía sin fijación.

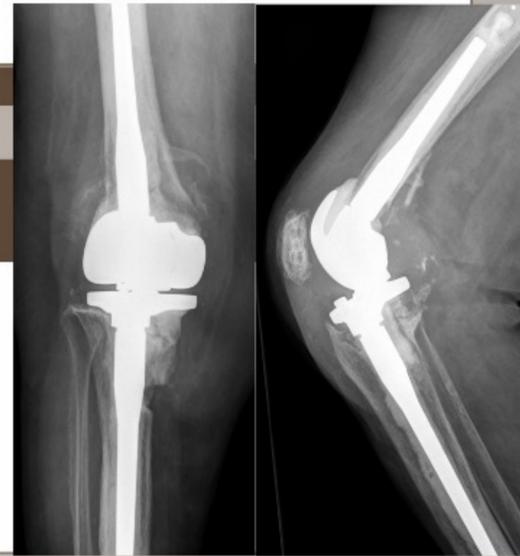
Tras 3 meses de seguimiento, la paciente presenta una adecuada evolución, con buen aspecto de la herida, rodilla estable y balance articular 0-95°.
