Fractura de componente femoral e inestabilidad mediolateral en prótesis total de rodilla, a propósito de un caso

Hospital universitario de Cabueñes.

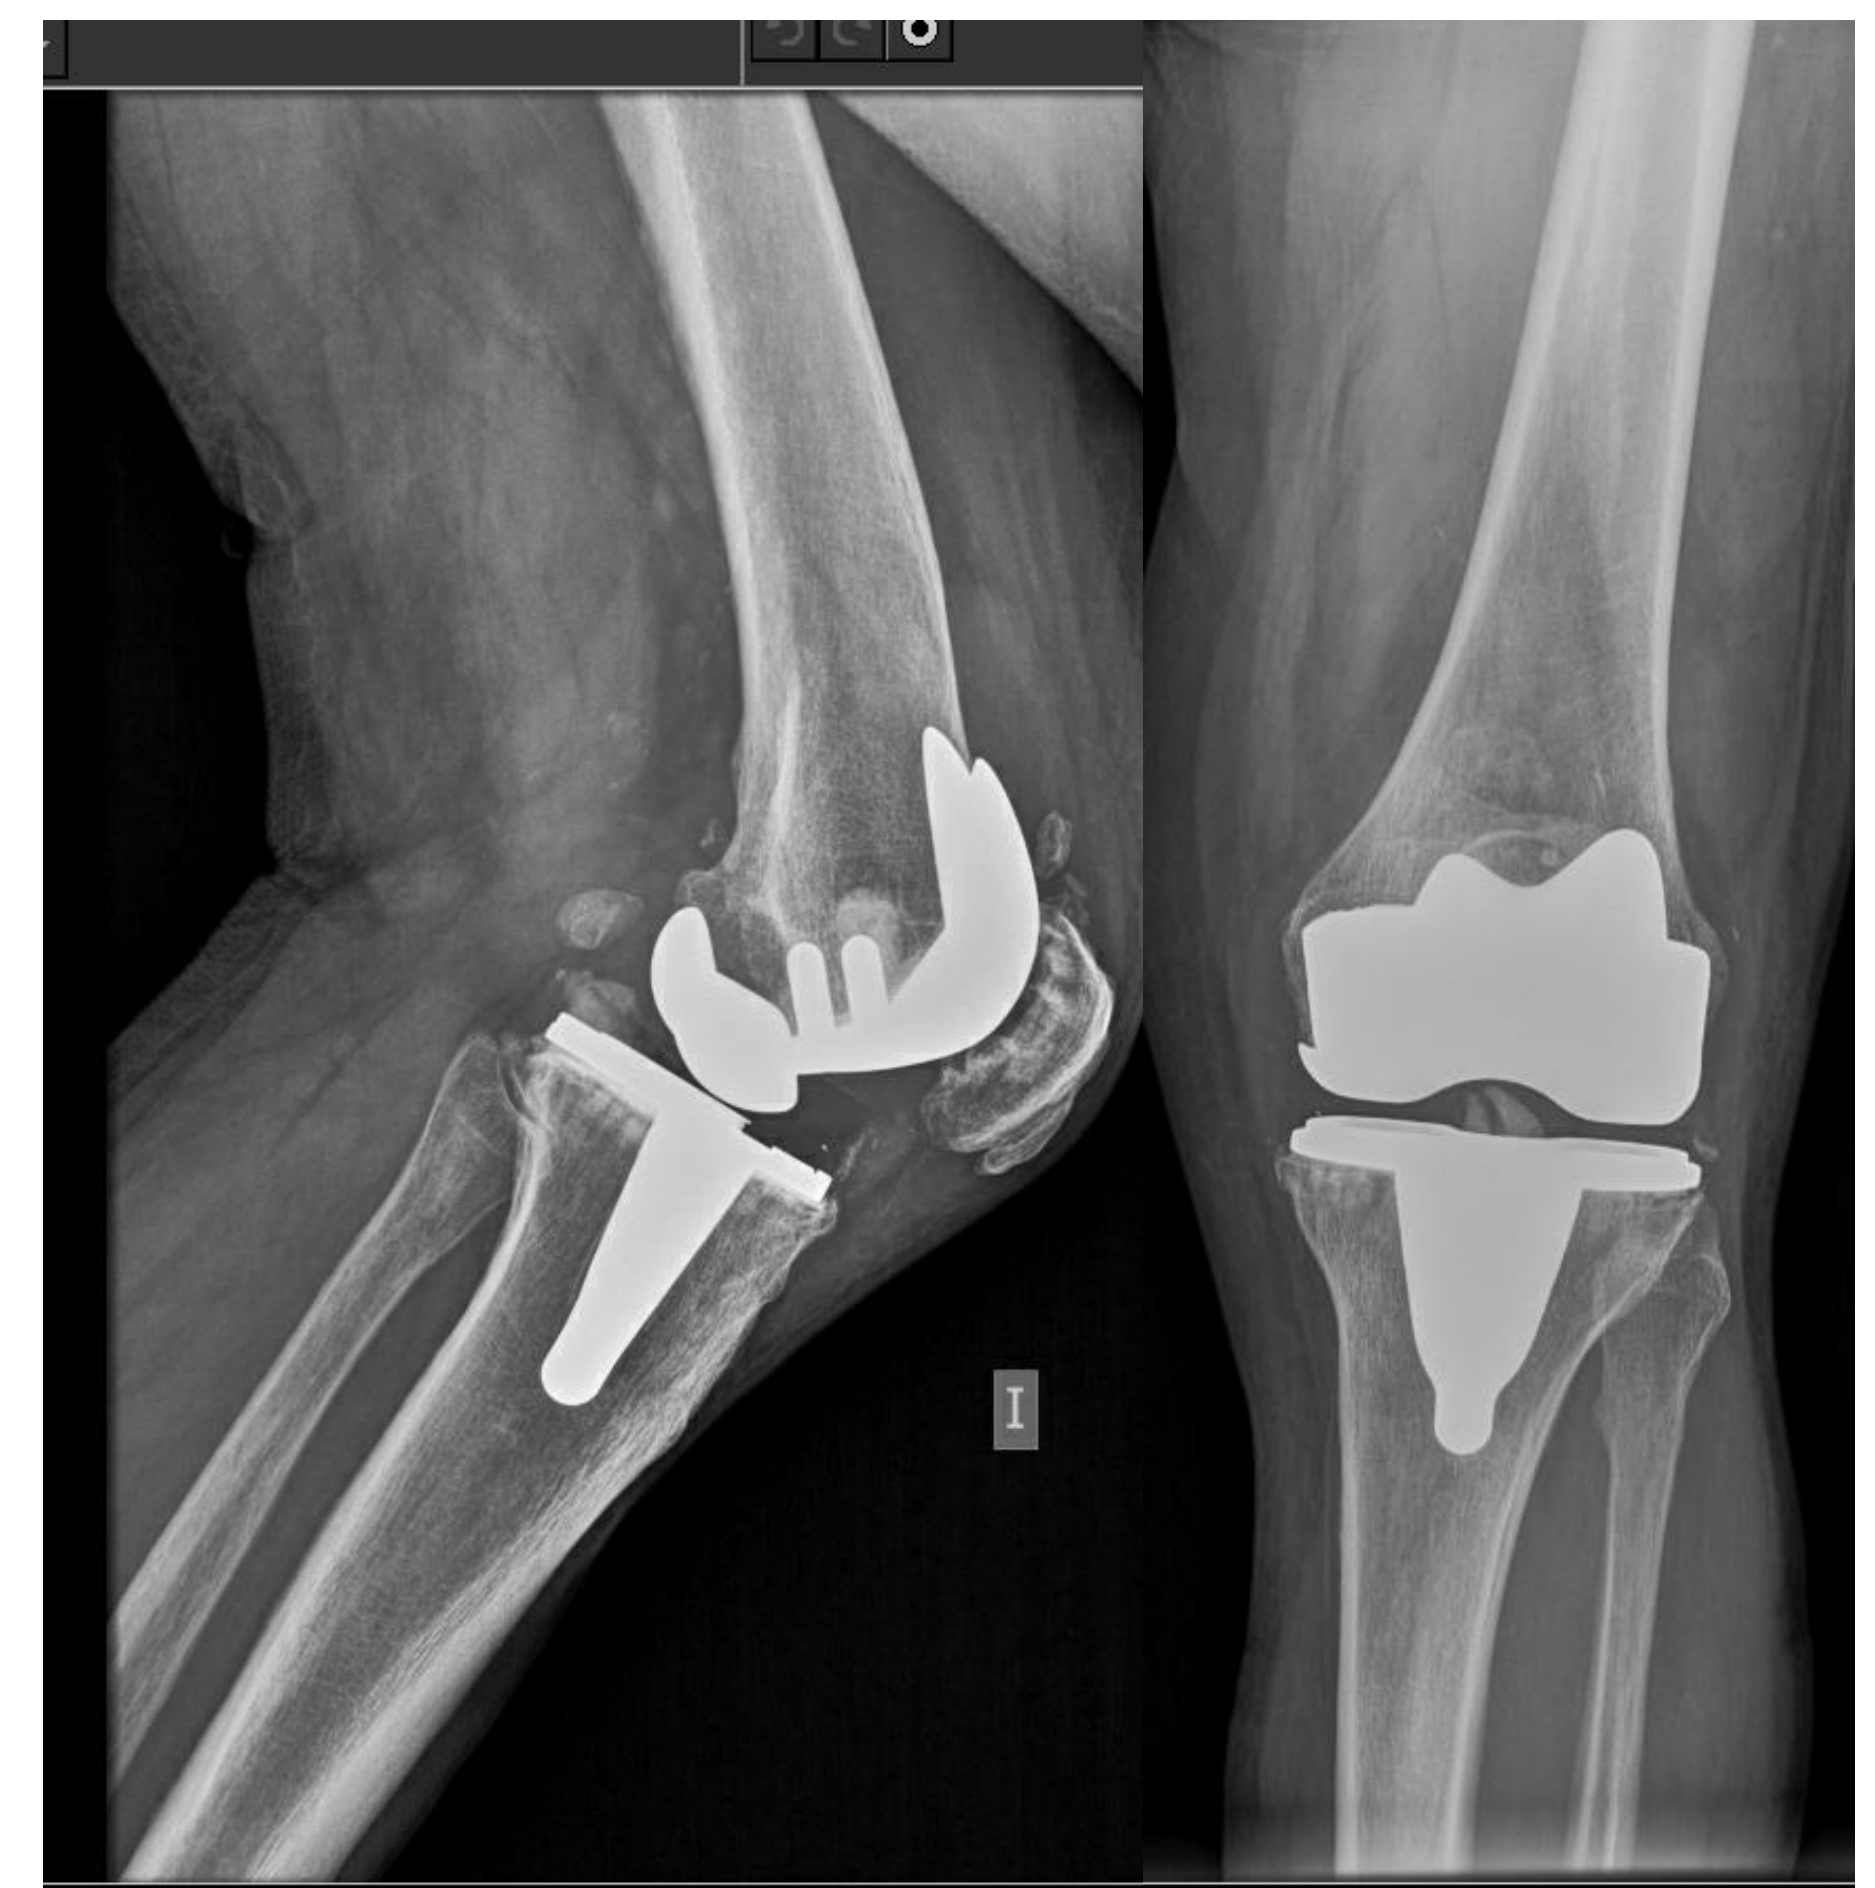
Es estudiado y valorado en consultas externas de traumatología con radiografías AP, laterales y oblicuas se objetiva una rotura del componente femoral. En teleradiografías se aprecia genu varo de 11°, Stevens III.

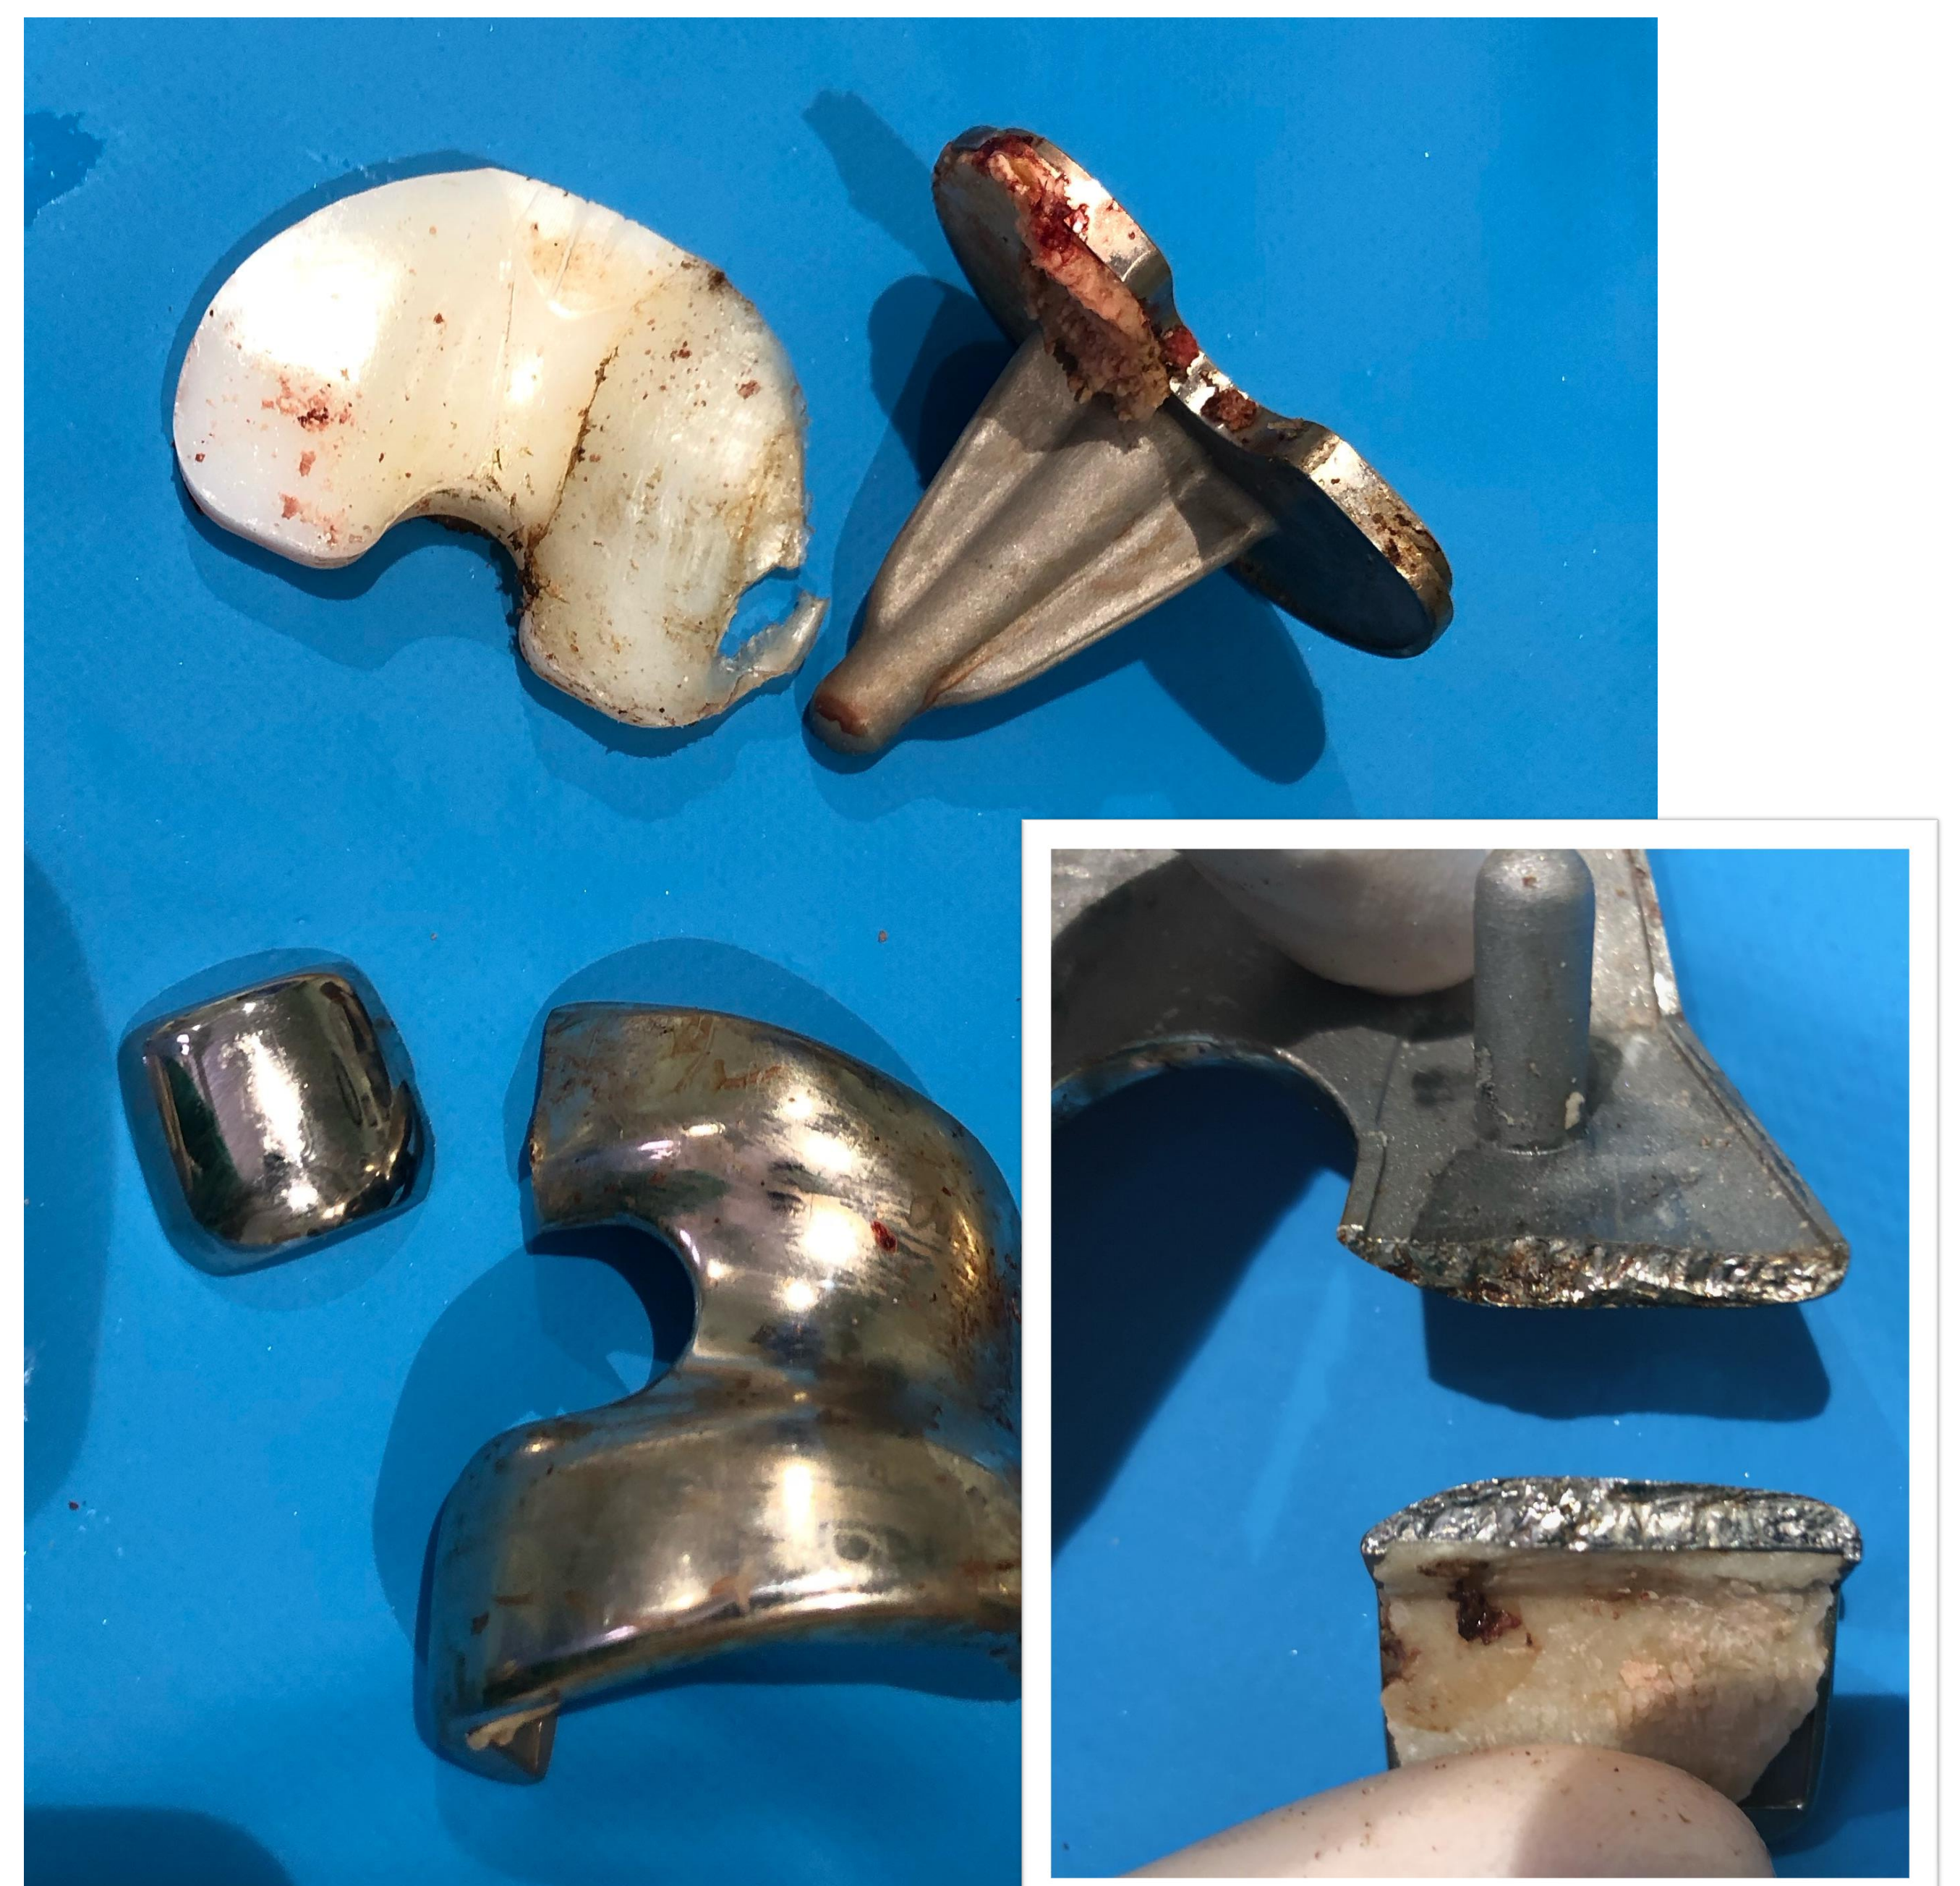
Es intervenido de forma programada. Se evidencia **rotura de cóndilo medial posterior femoral y severo daño del polietileno medial**. No se aprecia metalosis.

Se extraen los componentes cementados y se regularizan osteotomías para implantar una prótesis de revisión.

Se emplea un **componente tibial cementado con offset** debido a incurvación tibial proximal en varo y un componente femoral cementado con vástago con suplementos.
