IMPORTANCIA DE UNA BUENA REDUCCIÓN

Presentar un caso de cut-out, sus factores de riesgo y las diferentes opciones de tratamiento.

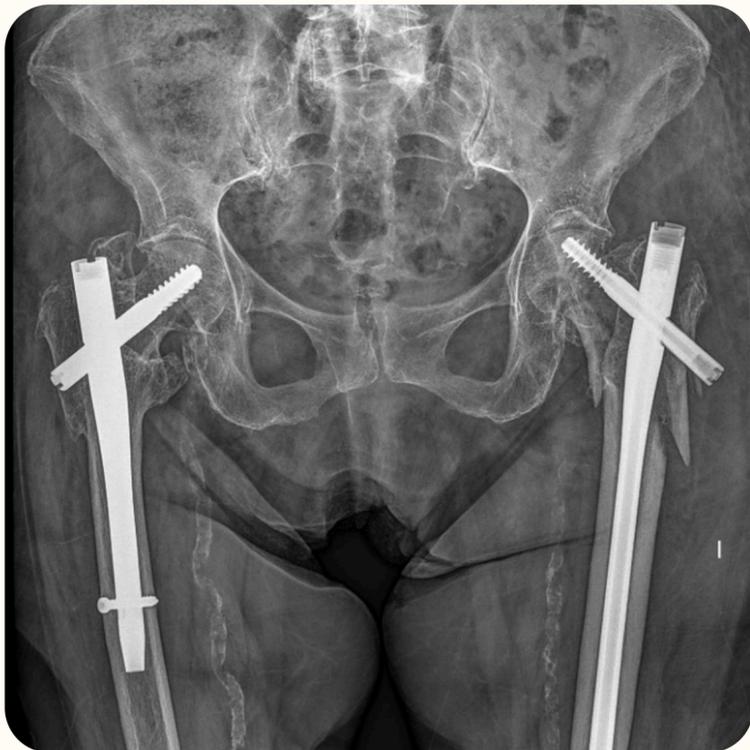
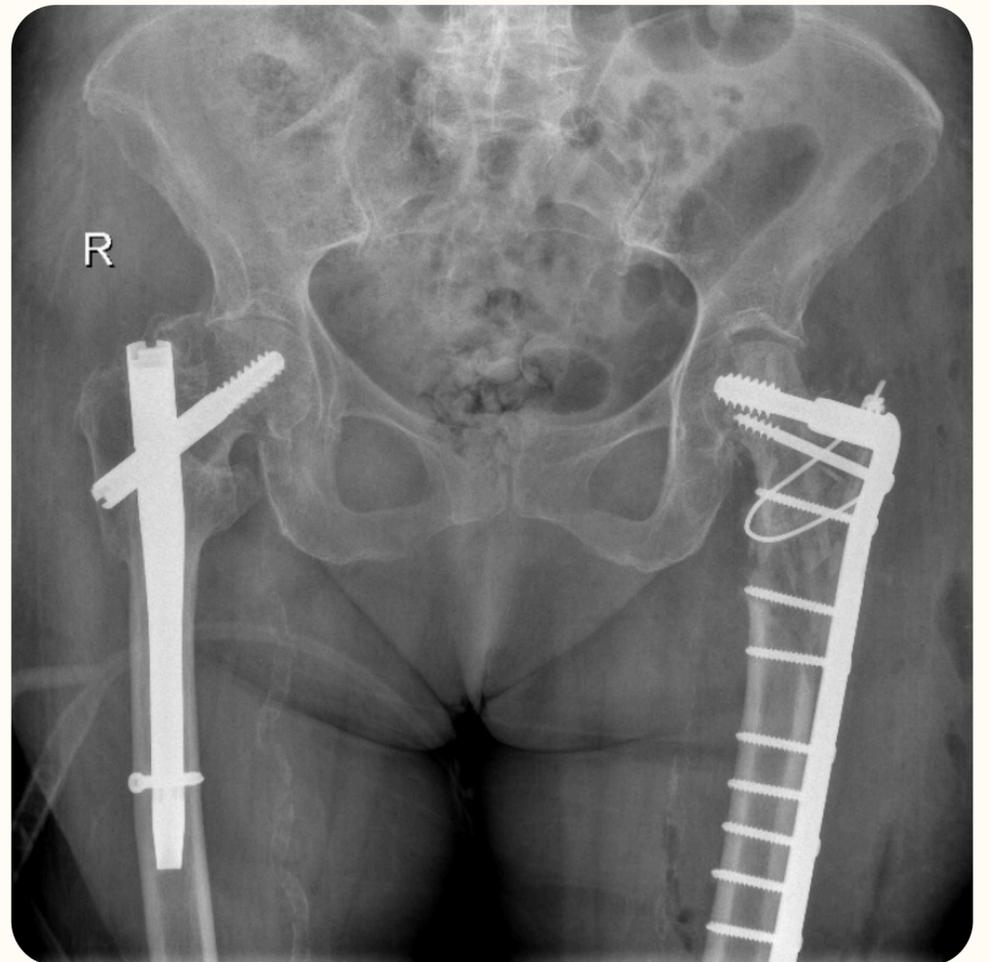
Mujer de 93 años con operada en 2022 de fractura pertrocantérea de fémur izquierdo con clavo PFNA. Tras 1 año de evolución, refiere dolor con el movimiento y en la radiografía de control se aprecia cut-out y colapso en varo

Se consigue extracción del clavo sin incidencias, se procede a colocación de injerto de peroné y posteriormente se realiza reosteosíntesis mediante tornillo cefálico, placa DCS y cerclaje para evitar desplazamientos secundarios.
