# Rotura atraumática del componente tibial de prótesis tumoral de rodilla

Gómez Costa, Ana ; Pedemonte Parramon, Gloria; Hernández Hermoso, Jose Antonio  
Hospital Germans Trias i Pujol, Badalona

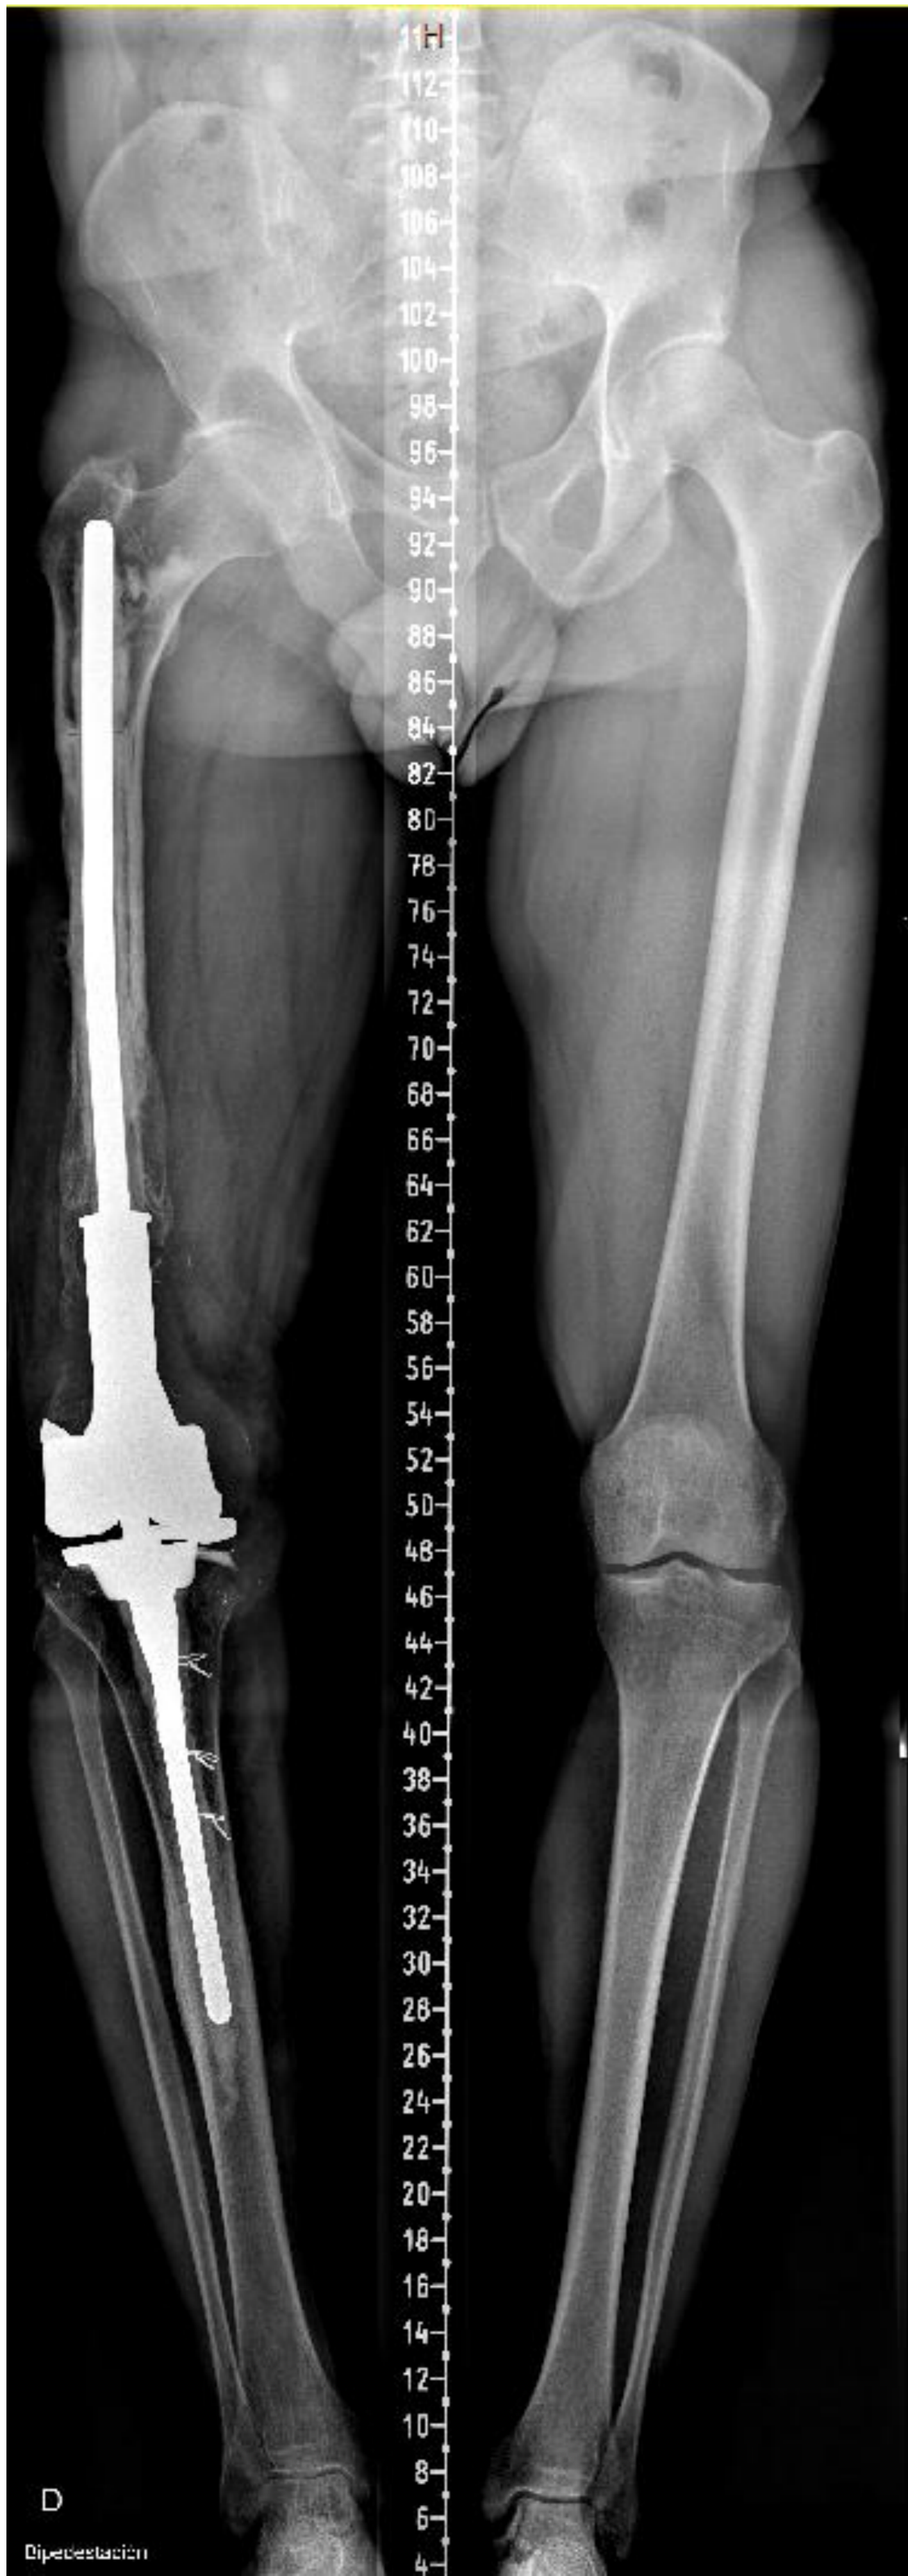
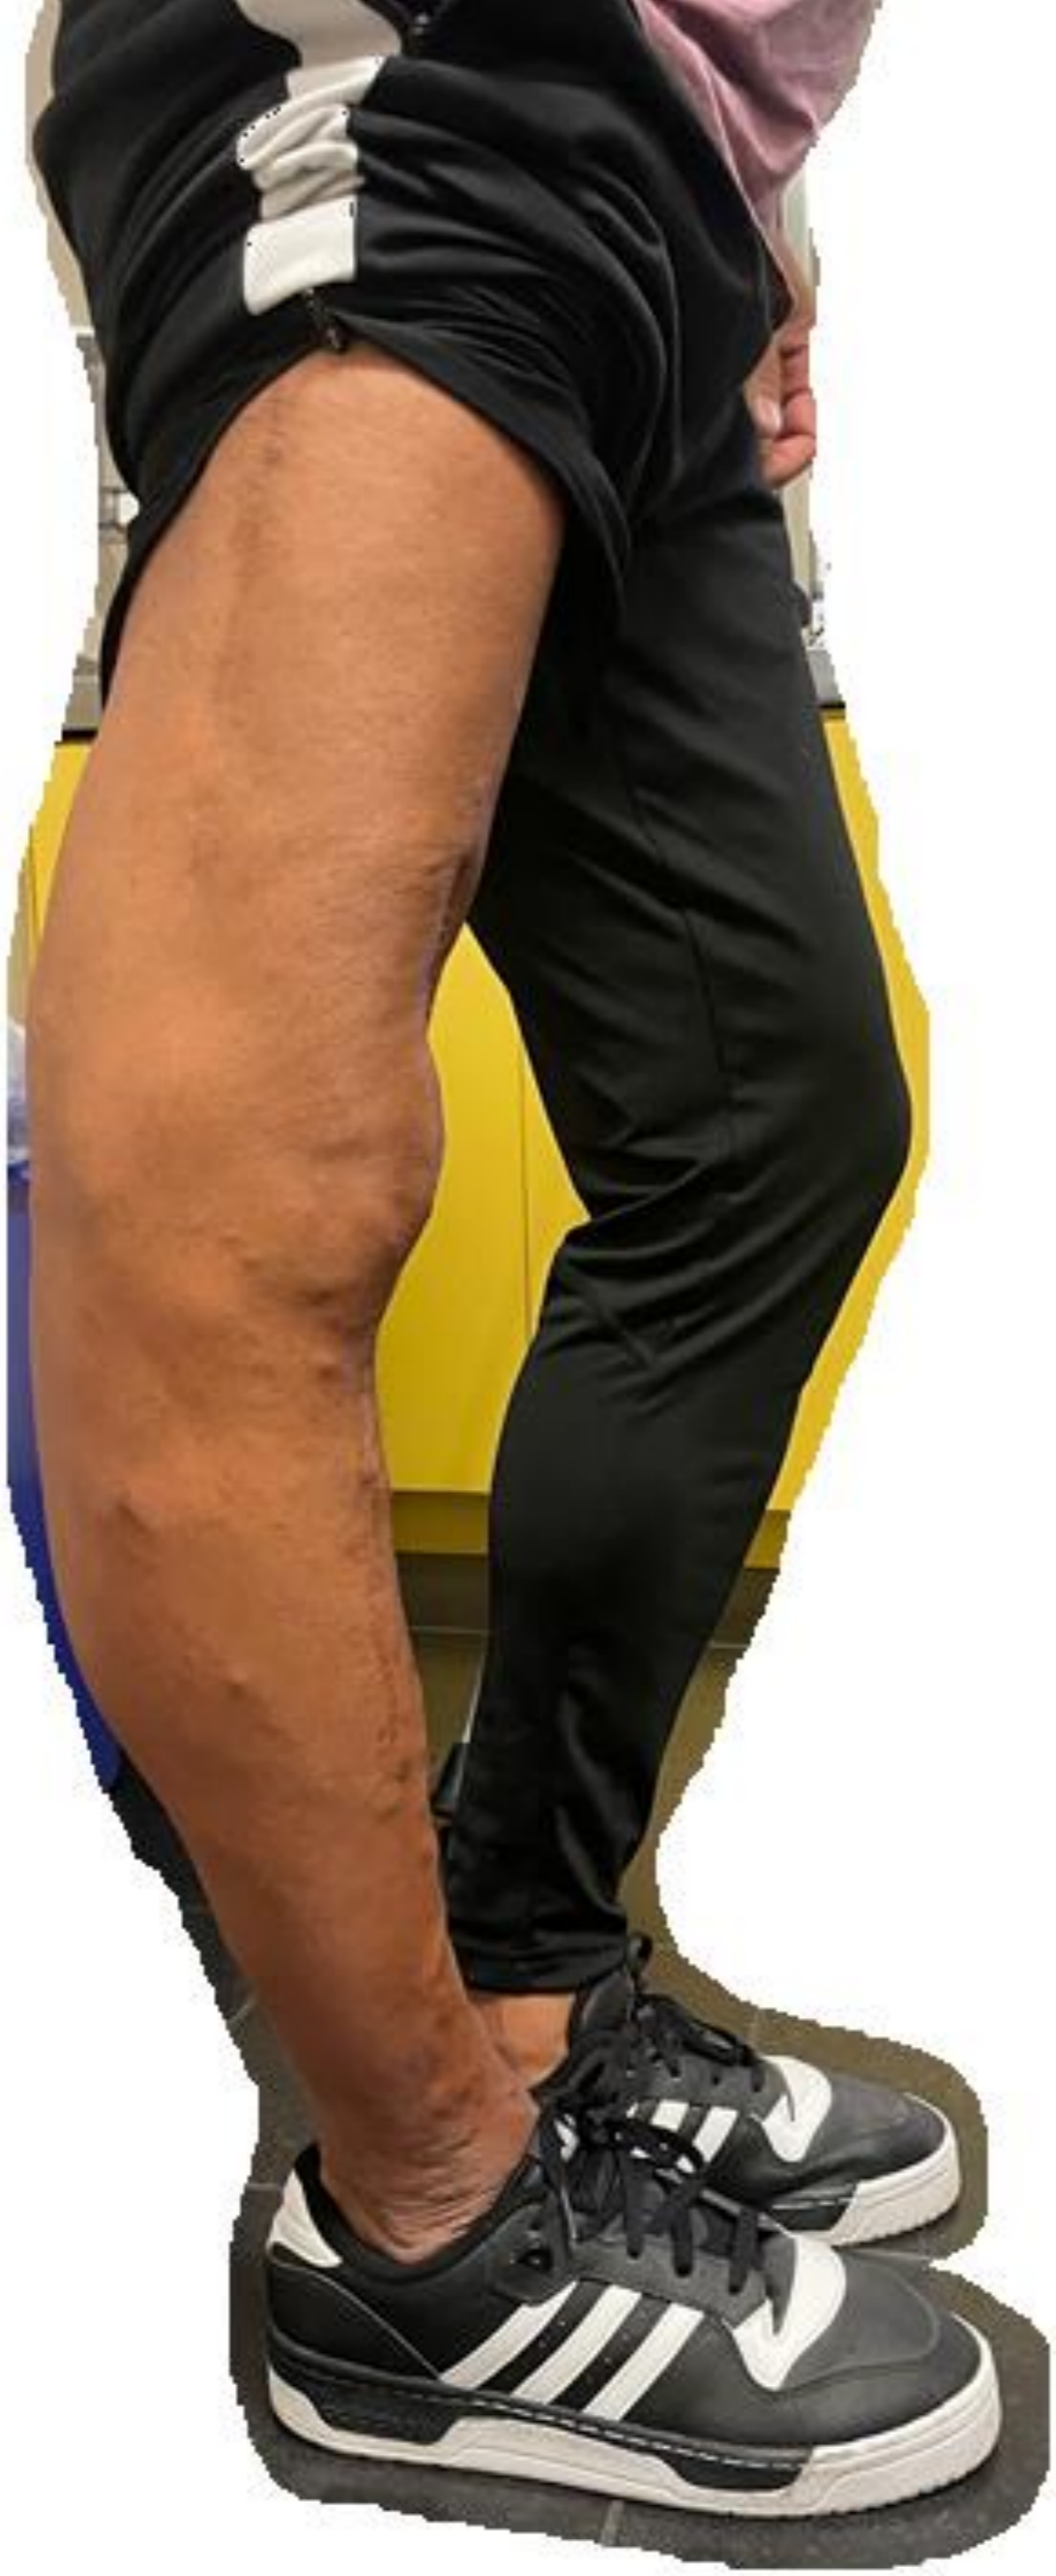
**Imagen 1 y 2.**  
Imagen radiográfica y clínica del paciente el 5/11/23

Acude a urgencias por molestias al caminar, de un mes de evolución, sin traumatismo. A la exploración presentaba deformidad en recurvatum, sin signos de flogosis, y radiografías que diagnosticaron una fractura del platillo tibial de la prótesis tumoral.

- Platillo tibial medial del componente tibial fracturado
  - Ruptura del polietileno
  - Sinovial con metalosis

En Noviembre de 2023 se realizó una retirada de los componentes protésicos femoral y tibial, y posterior colocación de una nueva PTR tumoral.

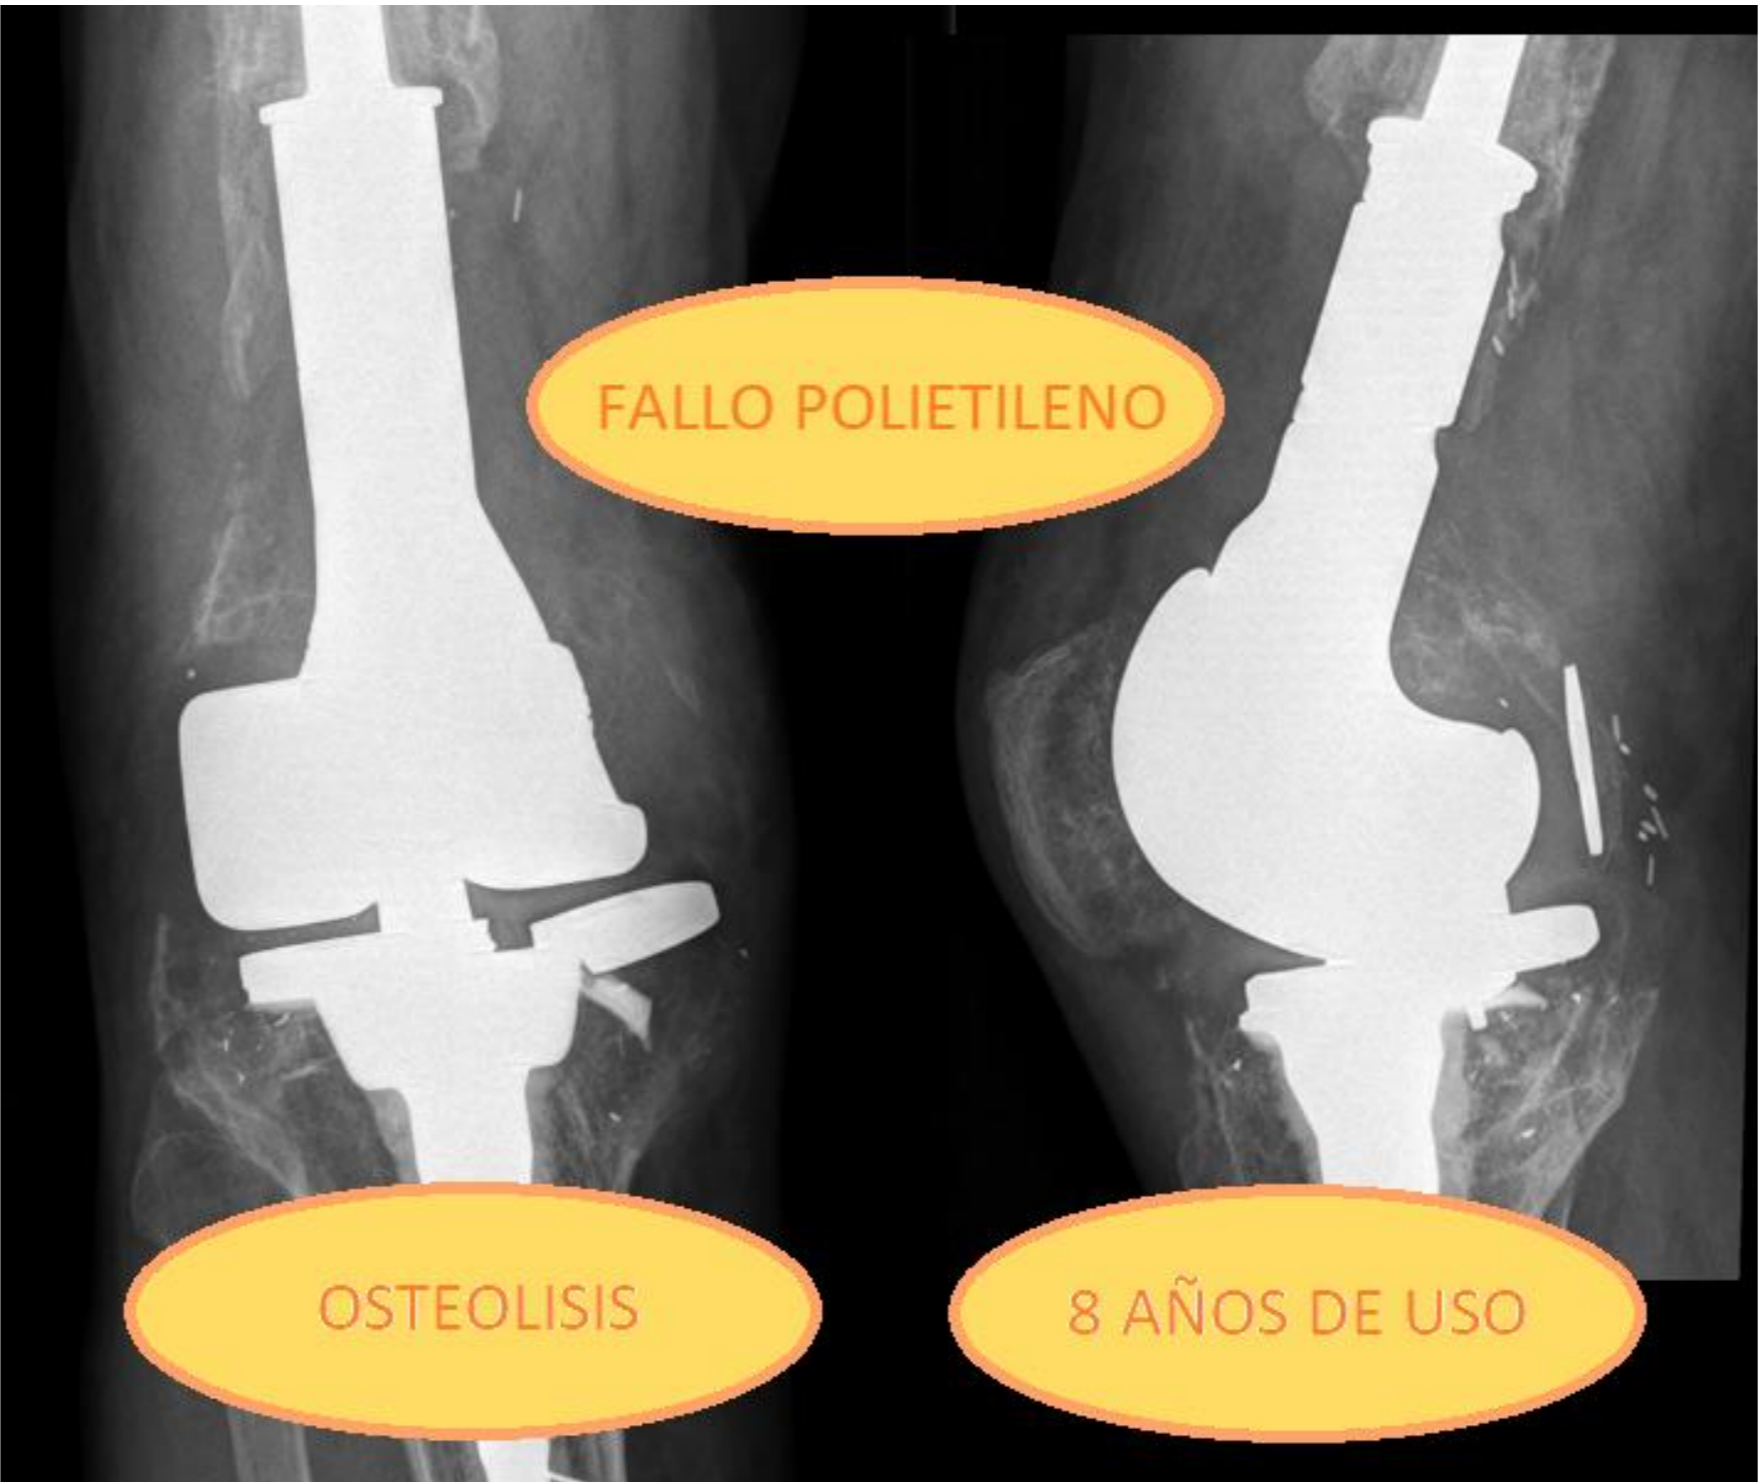
Tras realizar una revisión bibliográfica, anamnesis del paciente y hallazgos intraoperatorios se orienta el caso como un fallo del material de tipo atraumático. Si bien no es posible llegar a una conclusión sobre la causa primaria del fallo de material, puede que la suma de factores como el fallo del polietileno, la presencia de osteolisis a nivel tibial y los años de uso de la prótesis sean la razón de la fractura del material. El tratamiento quirúrgico de elección en este tipo de casos es el recambio total de la prótesis por otra PTR tumoral, con la dificultad que supone la reintervención de una articulación con menos stock óseo cada vez que se interviene.

**Imagen 3.** Posible causas del fallo

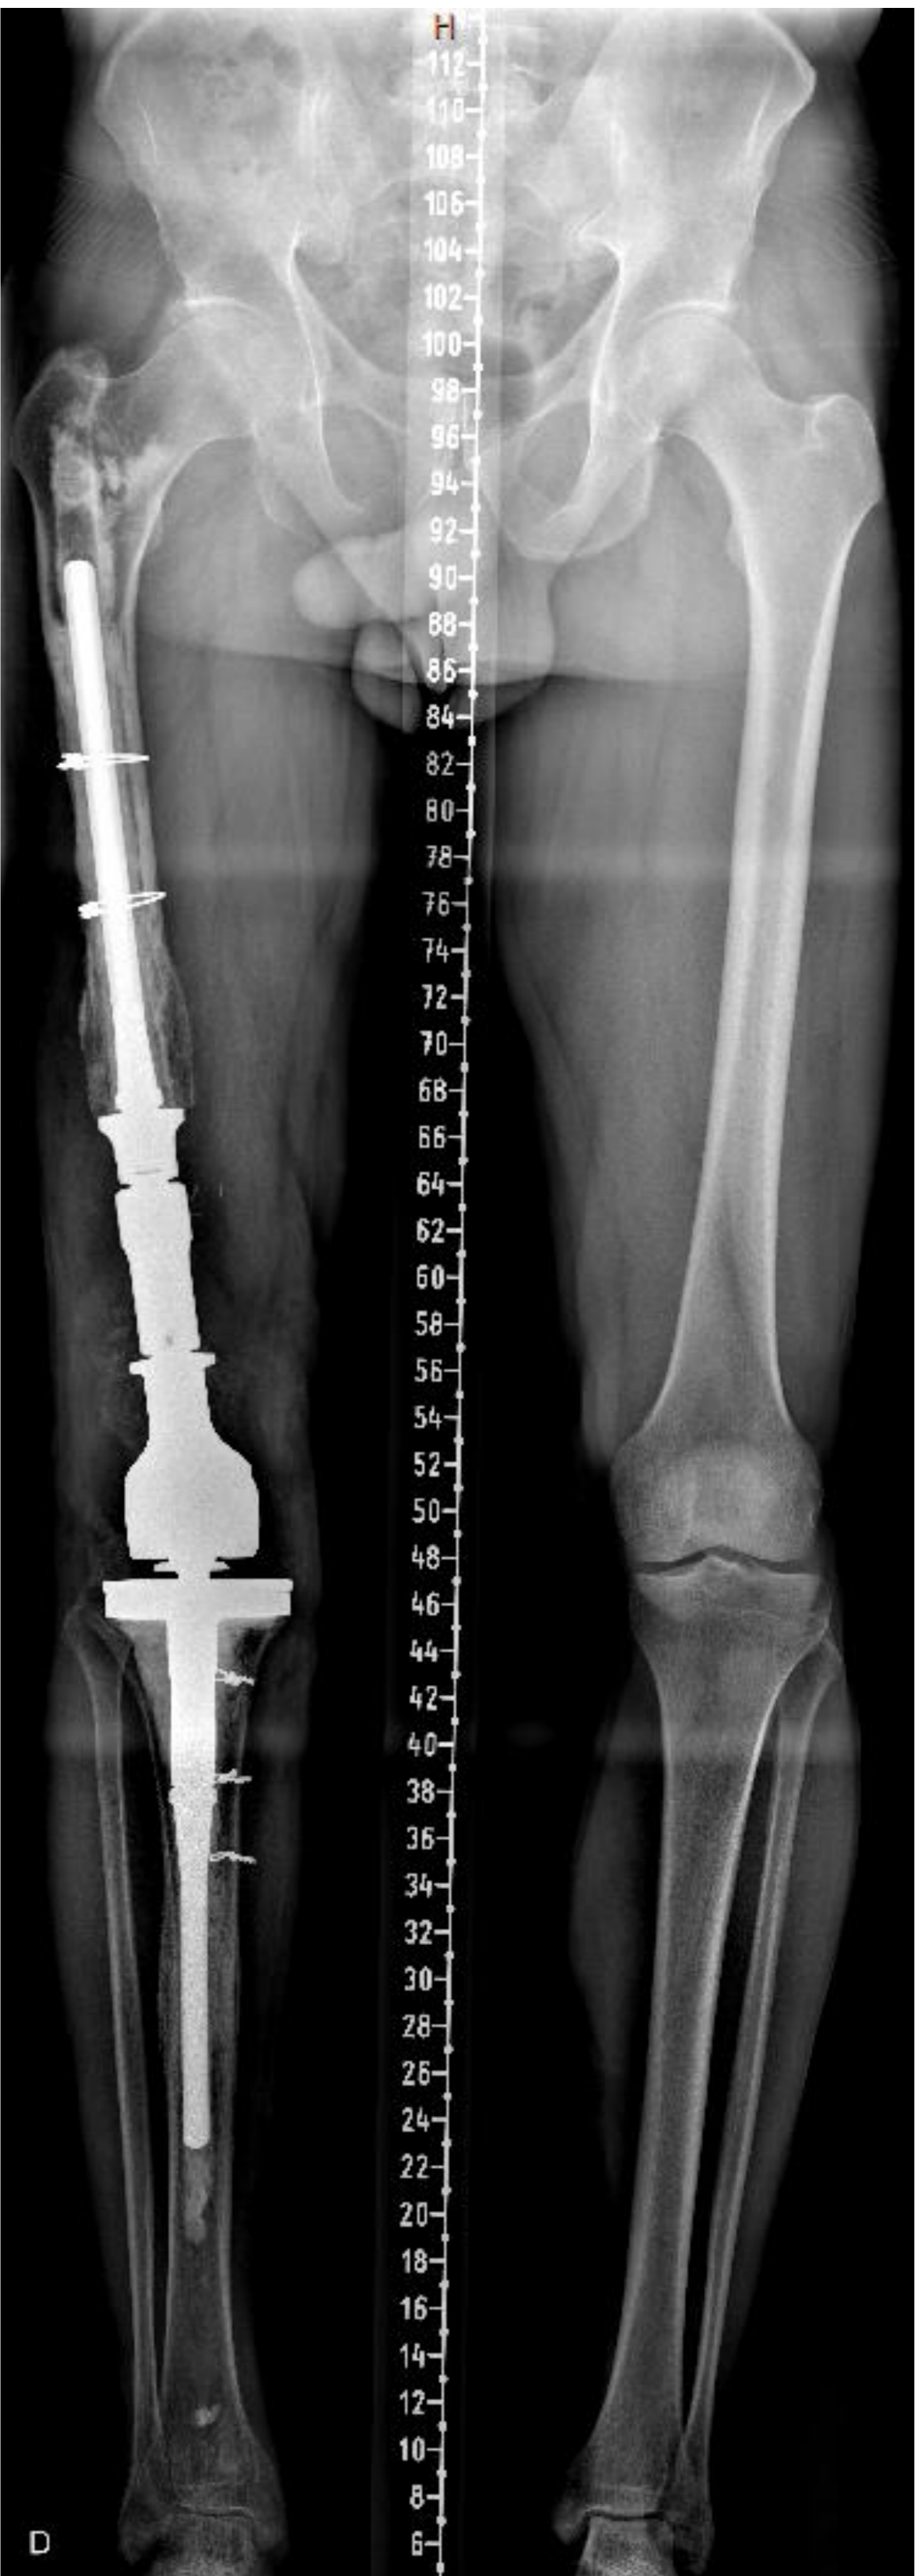
En el postoperatorio el paciente presentó una muy buena evolución, con deambulación y carga completa adecuada. El resultado de la PTR es satisfactorio, habiendo conseguido mantener la longitud de la extremidad y un correcto posicionamiento de la prótesis en todos los ejes. El paciente deambula con carga total y no refiere dolor ni molestias pasados 8 meses de la intervención.

**Imagen 4.**  
Imagen radiográfica postoperatoria 8/07/24
