Trunionosis con disociación de la unión cabeza y cuello femoral, un caso infrecuente

Presentar un caso infrecuente de disociación cabeza y cuello femoral por trunionosis en un paciente con prótesis total de cadera (PTC) y describir el manejo quirúrgico.

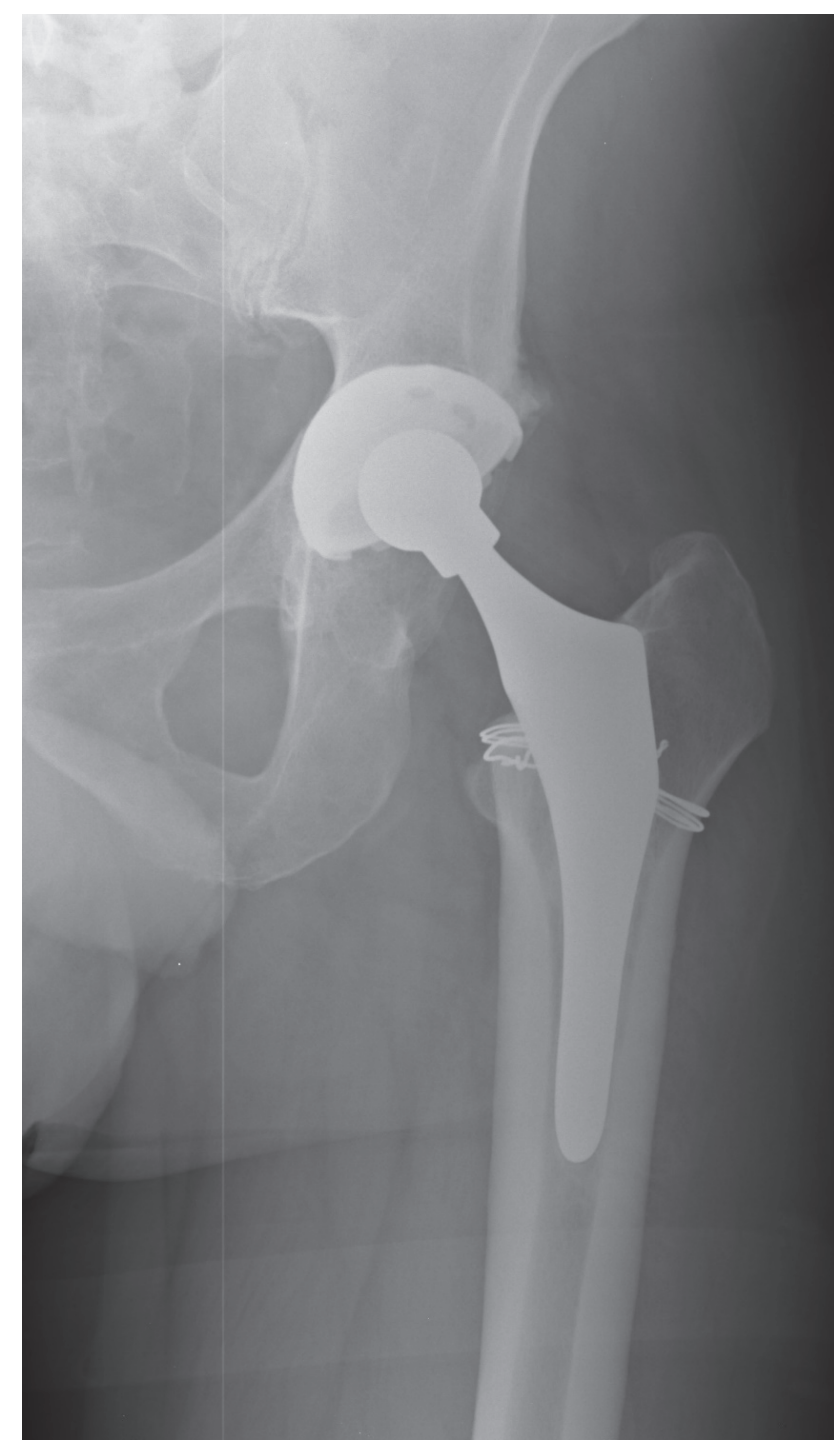
Figura 1

Varón de 63 años intervenido de PTC izquierda en 2005, con par metal-polietileno, que acude a urgencias por dolor en ingle izquierda e incapacidad funcional tras realizar una actividad forzada, sin antecedente traumático. **(Figura 1)**

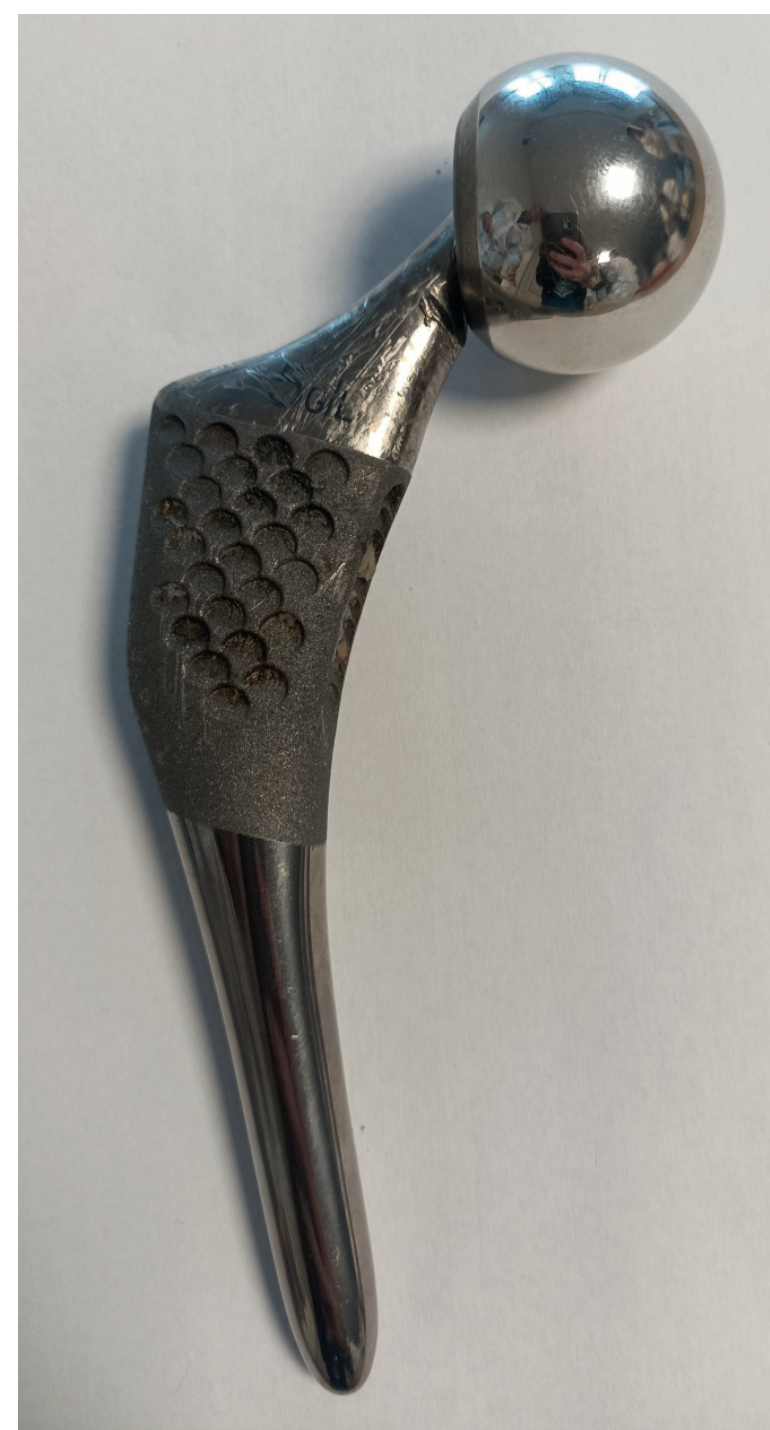
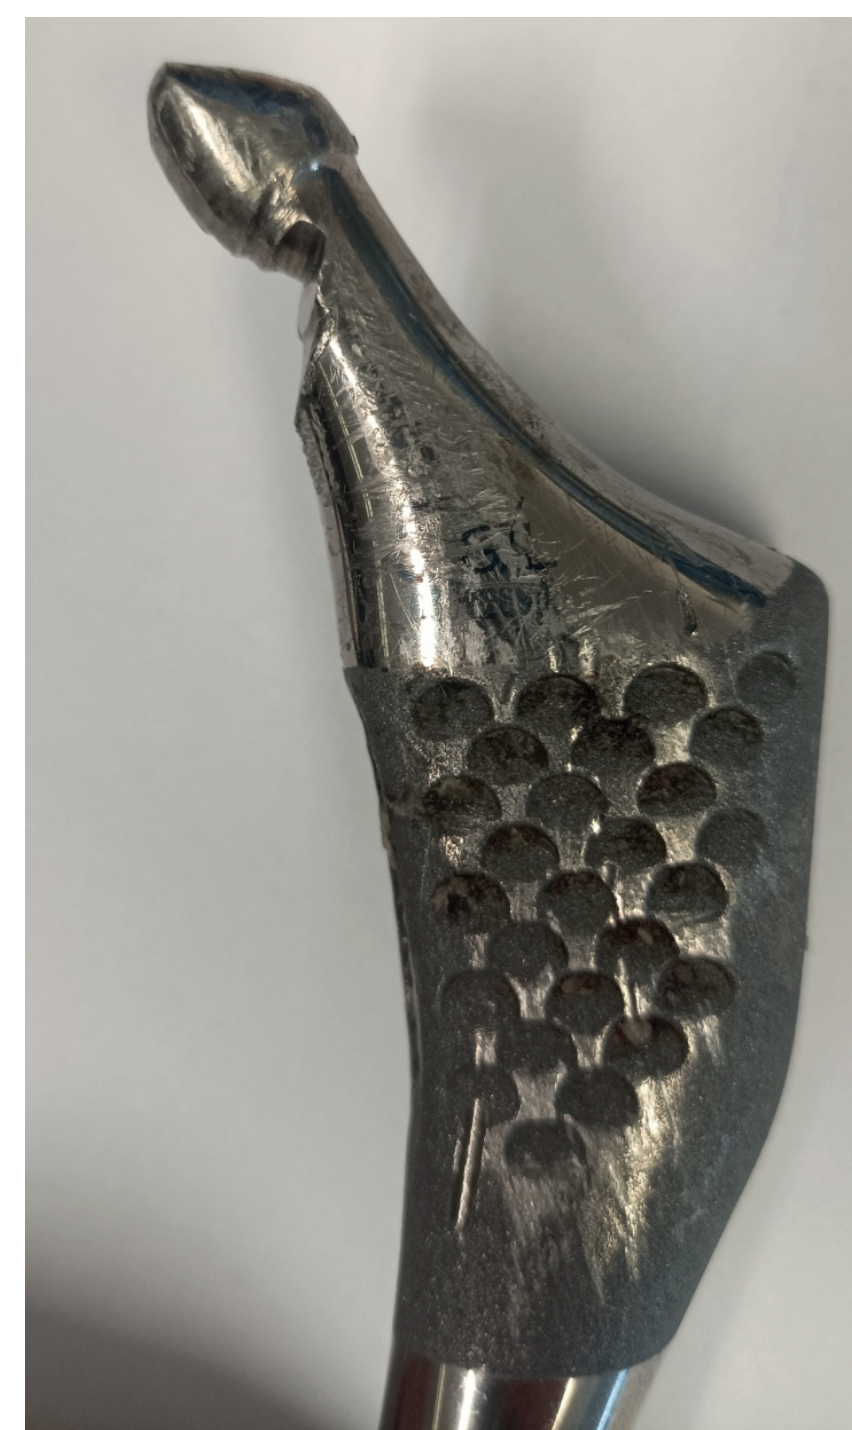
Figura 3

Se realiza cirugía de revisión, confirmándose disociación y observándose el desgaste y daño estructural del cono y metalosis local. Se procede al recambio del vástago femoral y par de fricción, colocando un vástago modular, cabeza cerámica e inserto de polietileno. **(Figura 3)**

En la cirugía de revisión de la trunionosis, se debe evaluar el desgaste del cono del cuello femoral. Por lo general, si el cono está mínimamente dañado, es suficiente el recambio con cabeza cerámica, adaptador de titanio cubriendo el cono e inserto de polietileno. Sin embargo, puede ser necesario recambio del vástago femoral en casos de daños graves en el cono o disociación de la unión cabeza-cuello.
