¿Podemos optimizar el tratamiento de los defectos osteocondrales en fracturas de pilón tibial mediante impresión 3D? Aplicación en un caso.

Lourdes Prats Peinado, Miguel Márquez Gómez, Bárbara Sola Duque, Francisco Borja Sobrón Caminero, Alejandro Pablo Sicilia Castresana
Hospital General Universitario Gregorio Marañón, Madrid, España

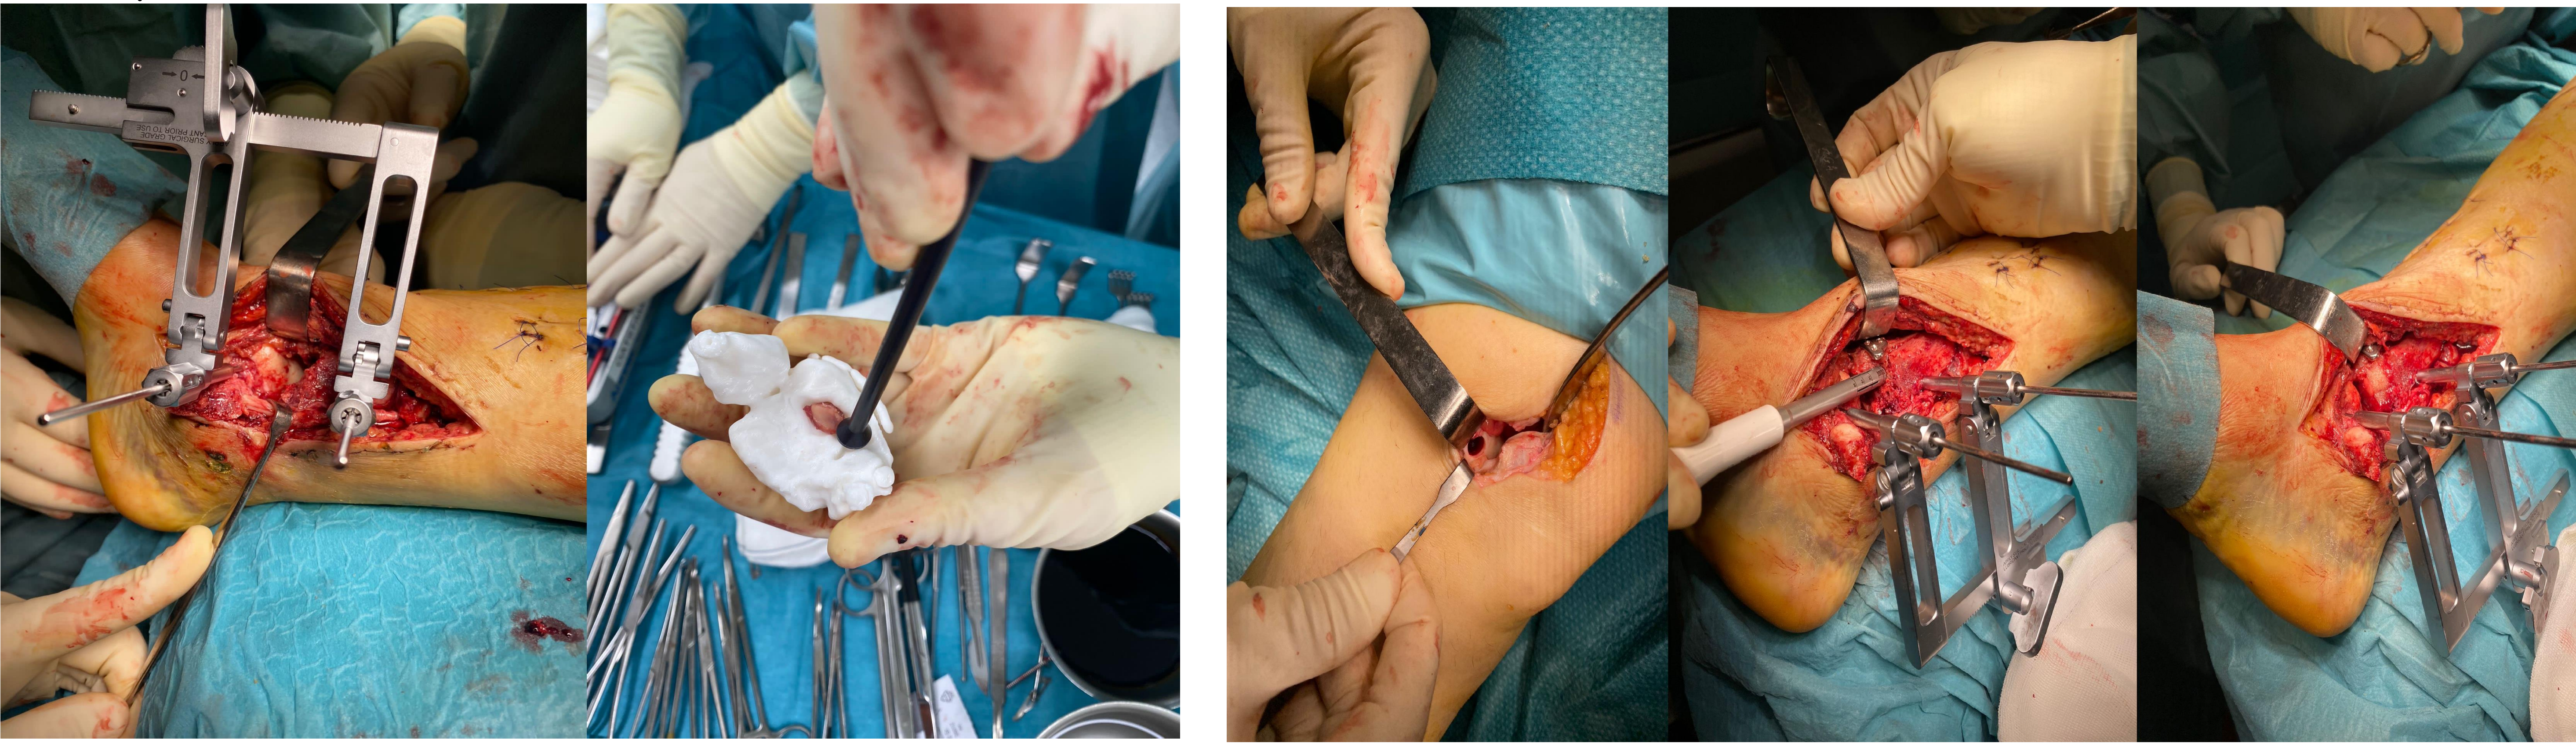
2do Tiempo

3er Tiempo

Tras 10 días y con un signo del pliegue positivo, realizamos una fijación con un tornillo retrógrado en peroné, placa antero-medial y dos tornillos canulados en tibia. Percibimos la existencia de un defecto osteocondral de 25x10mm en región antero-medial así como un astrágalo en varo residual debido a dicho defecto.

En un **tercer tiempo**, tras la realización de un modelo de impresión 3D mediante TAC para una correcta planificación, realizamos una mosaicoplastia de rodilla ipsilateral asociando un reanclaje del ligamento peroneoastragalino, avulsionado del lado astragalino

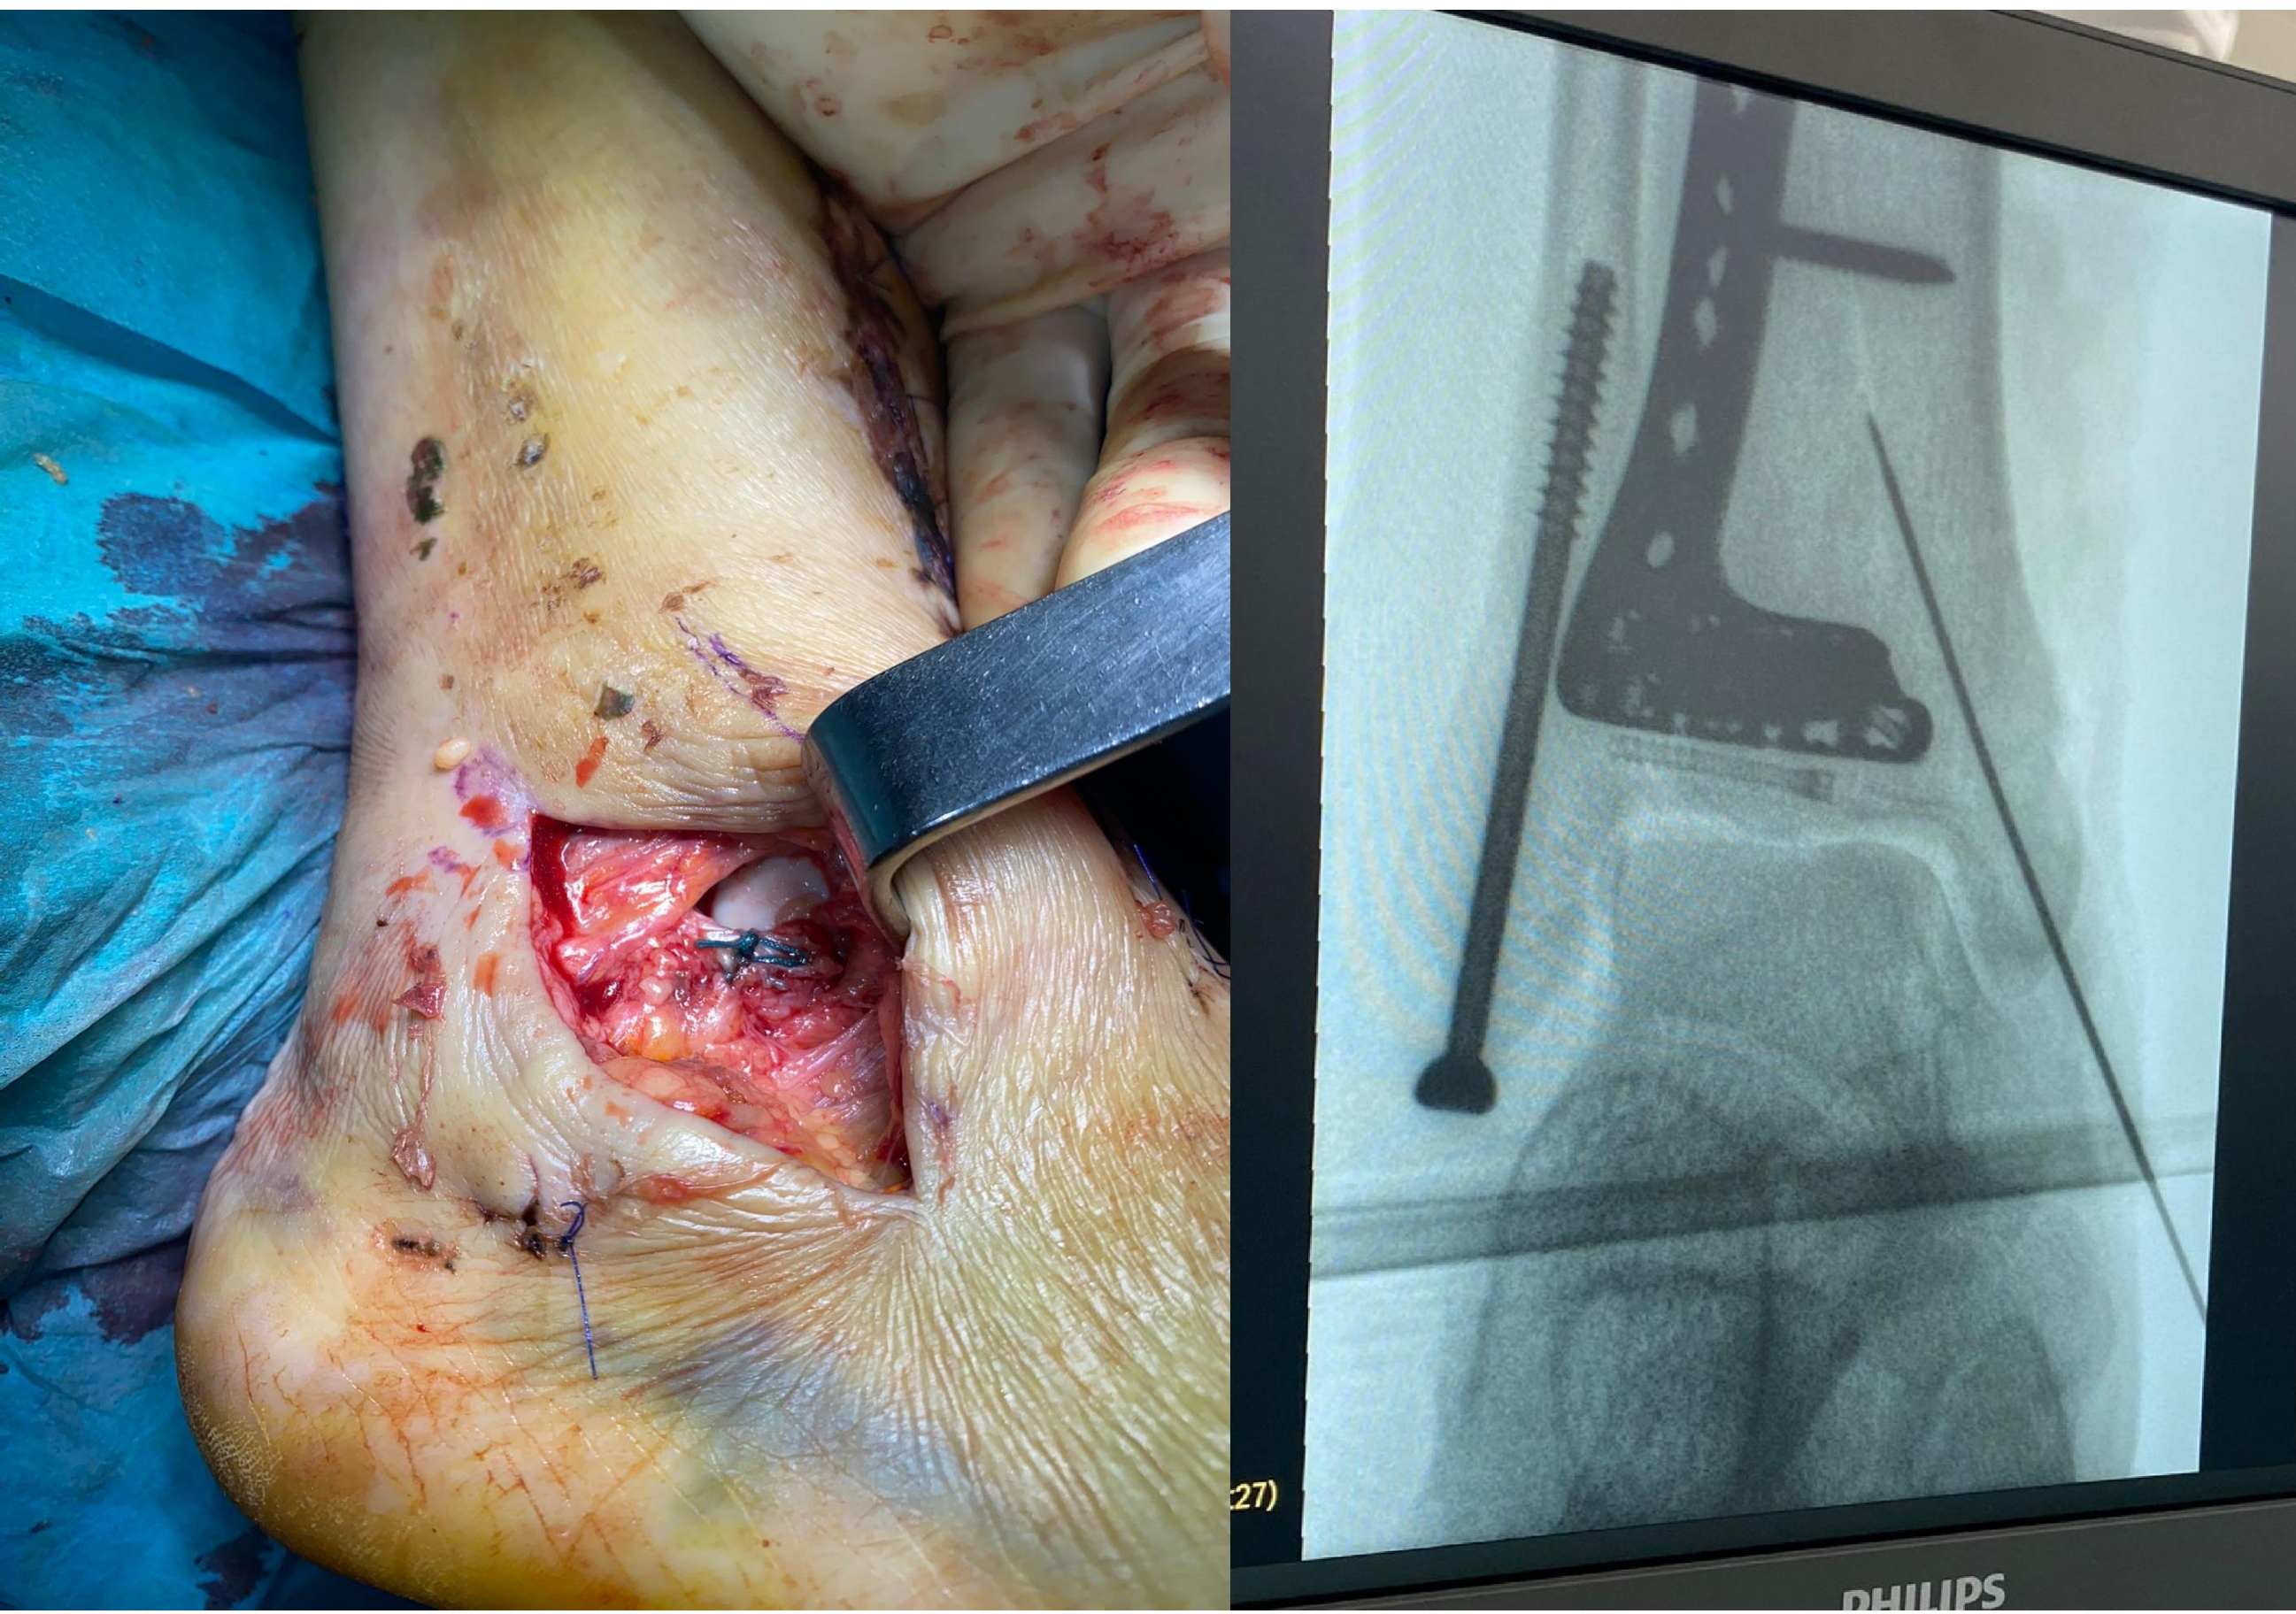
Fijación interna definitiva y reanclaje de ligamento deltoideo tras la reparación de defecto osteocondral
