ROTURA DE POLIETILENO EN ARTROPLASTIA TOTAL DE TOBILLO: A PROPÓSITO DE UN CASO

Presentar el caso de un paciente con prótesis total de tobillo que requirió recambio de polietileno por rotura aislada del mismo.

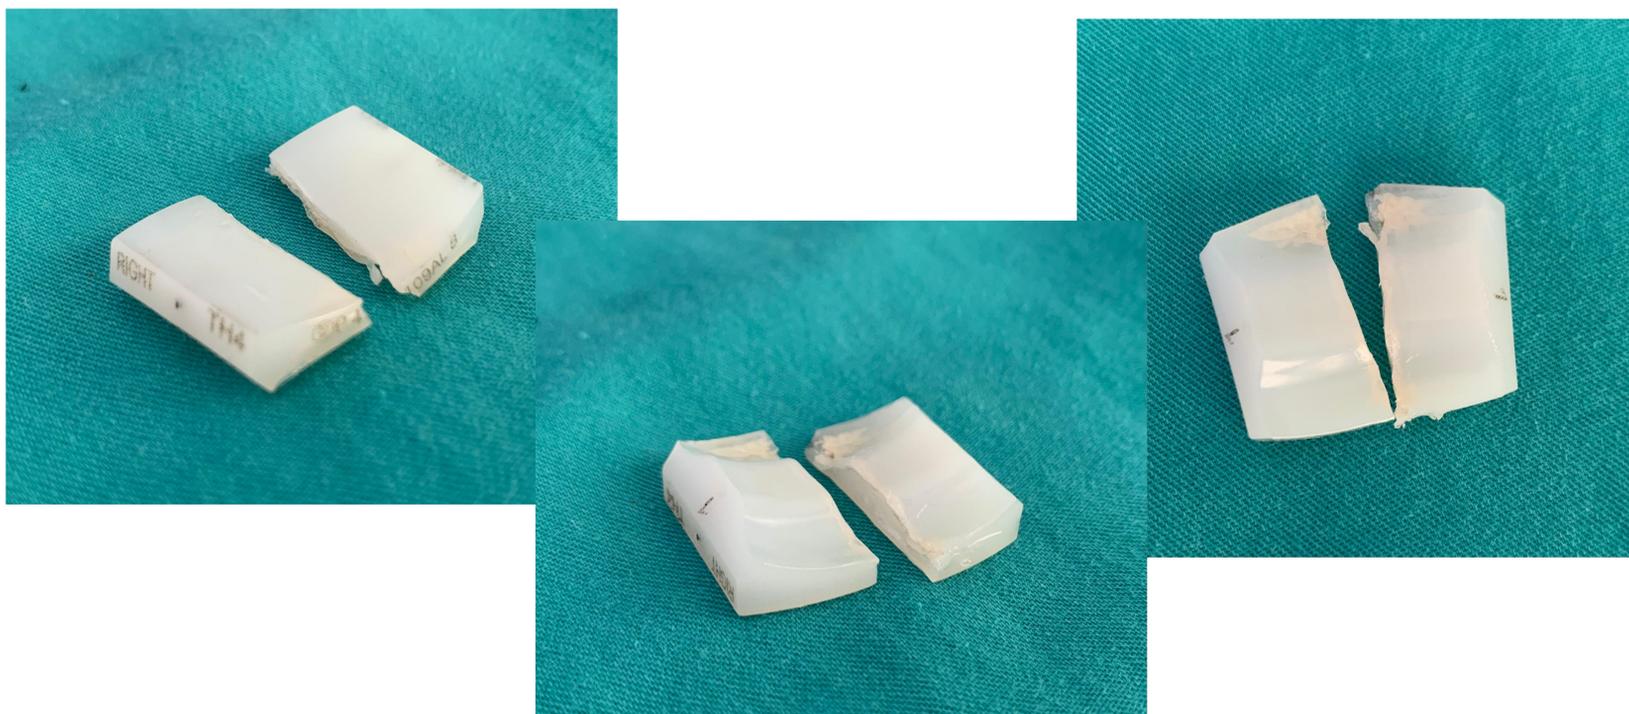
Se presenta el caso de un varón de 67 años de edad con implante de prótesis de tobillo hace más de 10 años que desde hace 2 meses tras torsión de tobillo inicia cuadro de dolor e impotencia funcional de tobillo, con empeoramiento clínico progresivo. A la exploración física presenta chasquido con la movilización del tobillo. En la radiografía se evidencia rotura y luxación de polietileno. Se programa para intervención quirúrgica para recambio de polietileno y revisión de prótesis. Intraoperatoriamente se descarta aflojamiento de la prótesis por lo que únicamente se realiza el recambio previsto.

El paciente presenta buena evolución postoperatoria con recuperación de la deambulación sin dolor un año después de la intervención.
