FRACTURA ACETABULAR PERIPROTÉSICA TRAS ARTROPLASTIA TOTAL DE CADERA

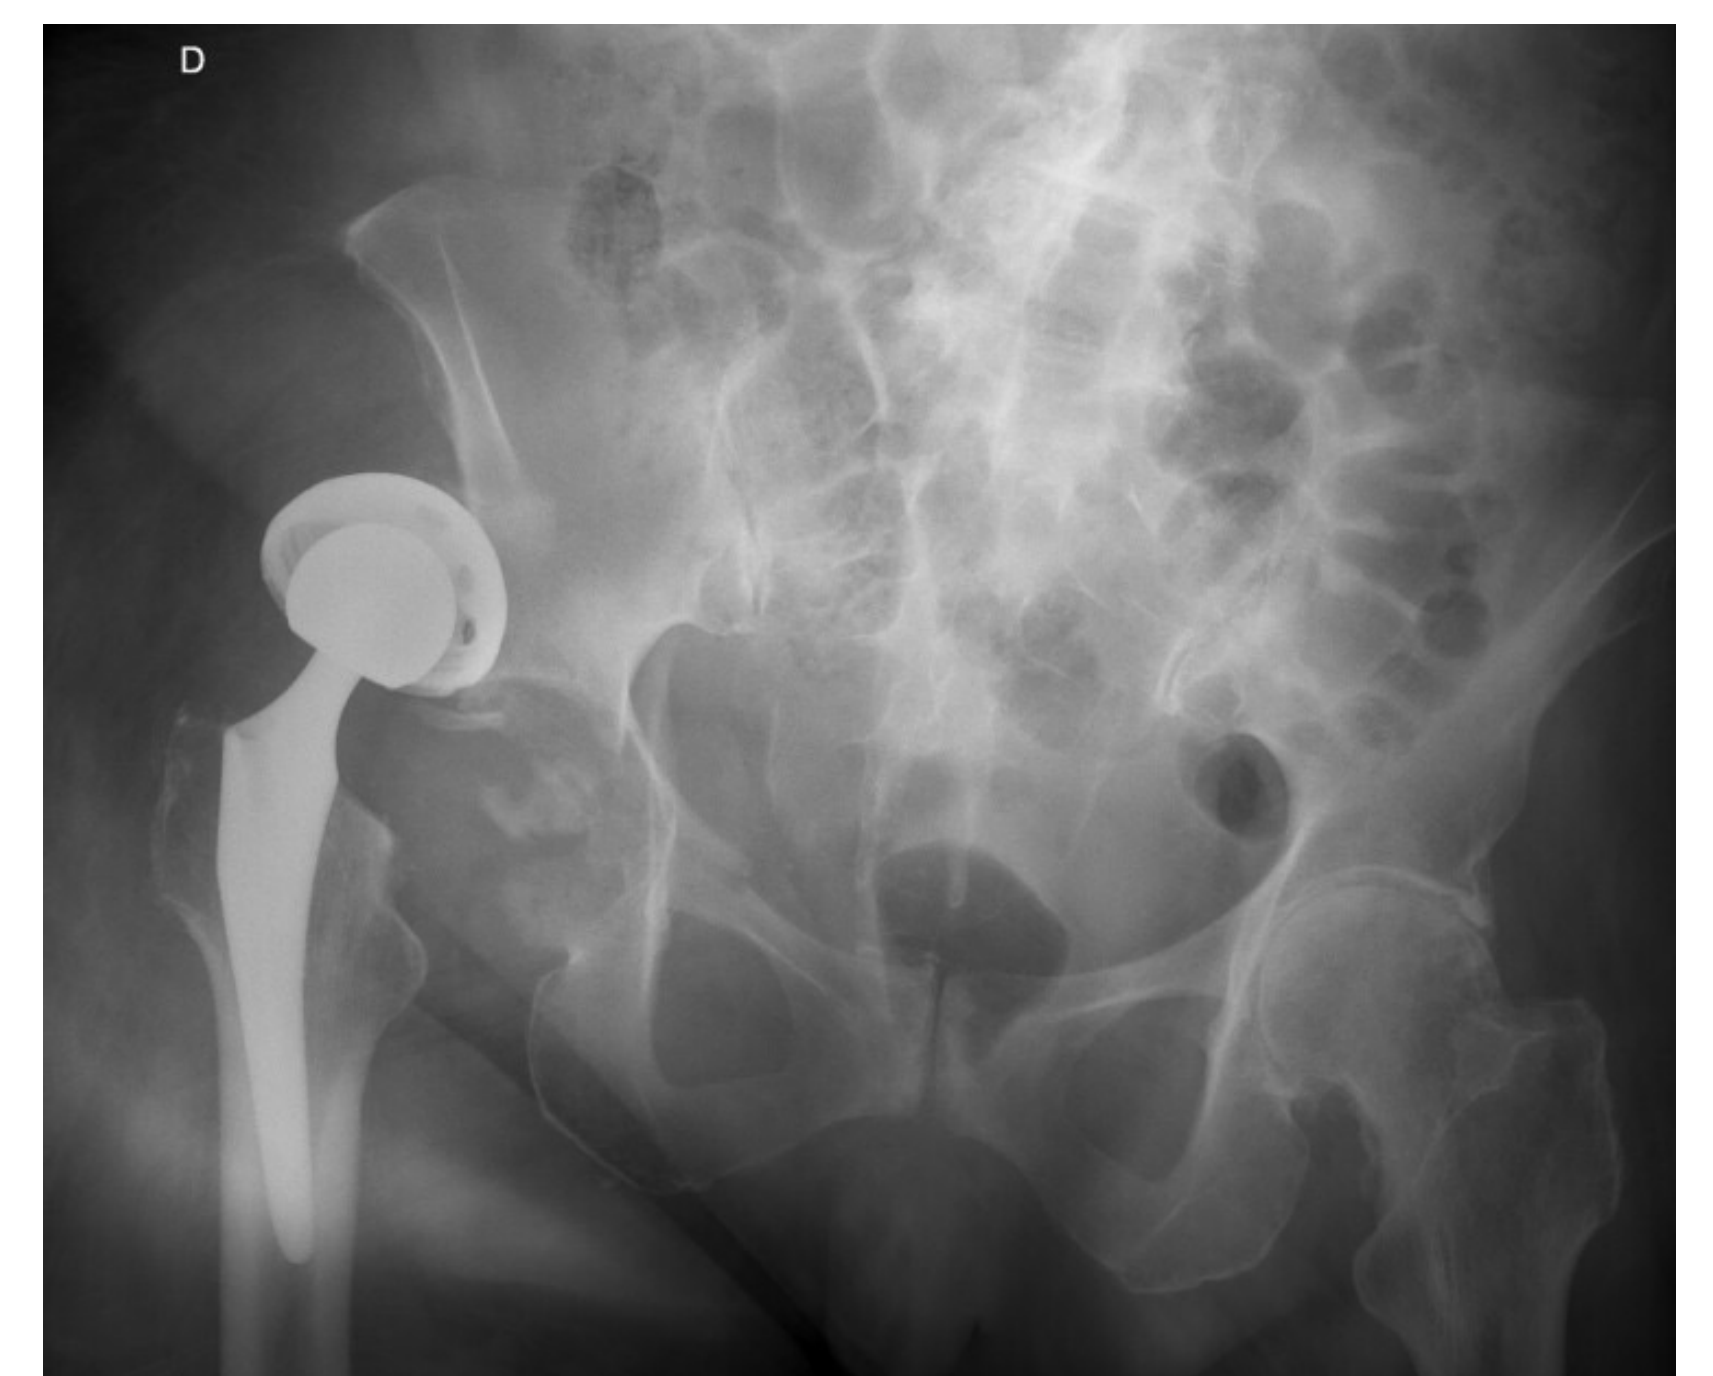
4 días después de la
cirugía tras la carga
completa

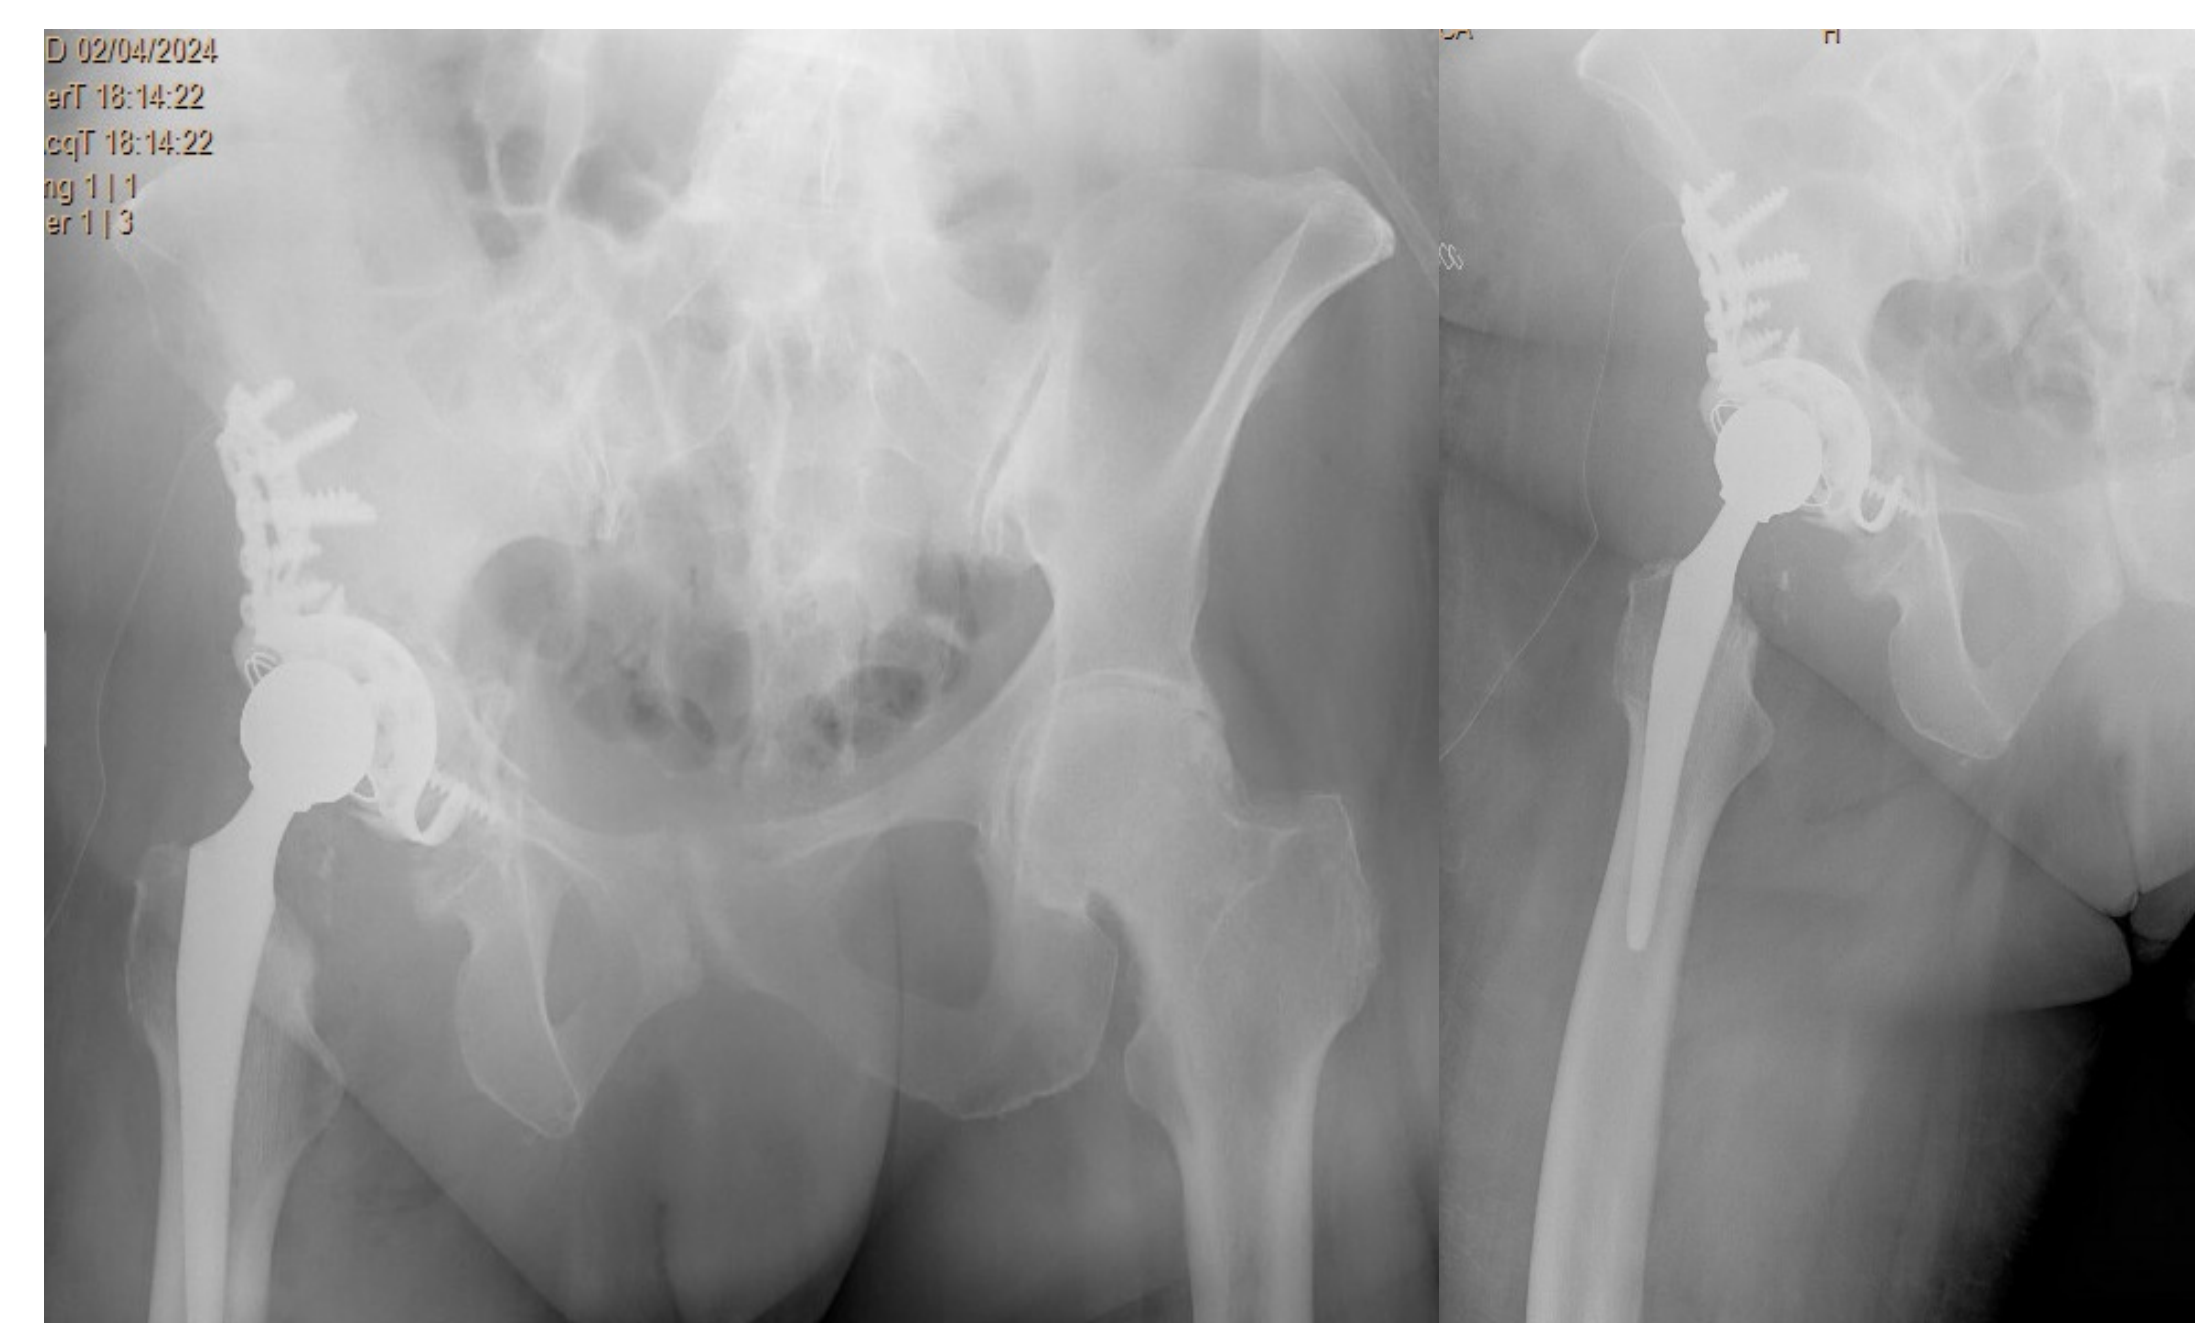
En la radiografía post-operatroya se observa una buena reducción y colocación del implante.

Tras la cirugía
inmediata después del
ingreso

Se programa la cirugía a los 2 días. Disección por vía anterolateral a demanda sobre incisión previa (abordaje de Hardinge). Extracción de componente acetabular junto con cabeza femoral. Se objetiva importante conminución ósea a nivel acetabular. Injerto de banco de hueso en transfondo acetabular y colocación de implante GAP II con tornillos dentro y fuera de la cavidad.

Cementación con PMMA-VG de cotilo de 48mm y cabeza metálica con cuello extralargo.
