# Fractura Glenoidea en una Mujer Joven – Sobre un Caso Clínico

Rui Nobre-Chaves, João Reis, André Guimarães, Sara Neves, António Lemo-Lopes  
Serviço de Ortopedia e Traumatologia da Unidade Local de Saúde de Trás-os-Montes e Alto Douro, Portugal

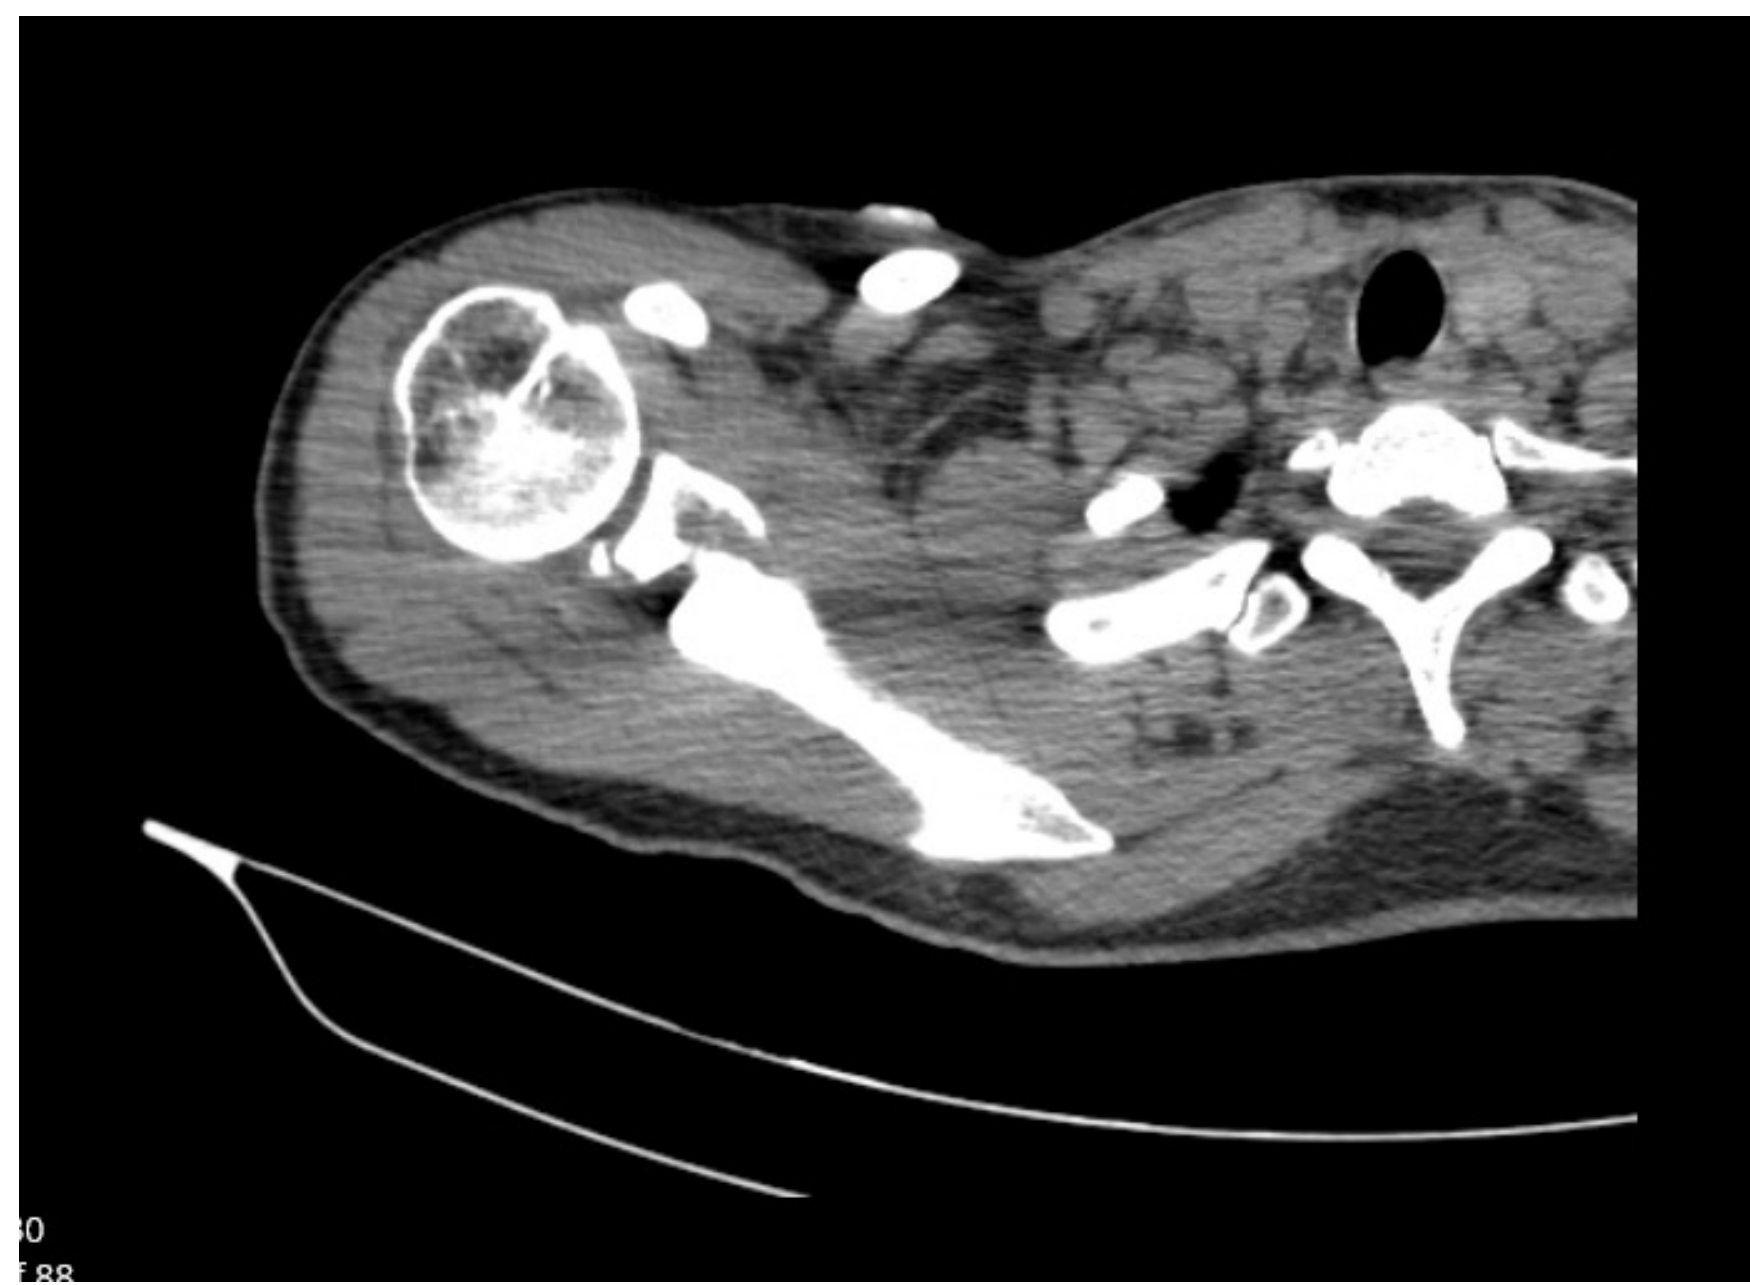
Figura 2 - Tomografía computarizada al ingreso

Al ingreso presentó dolor de cuello, dolor en hombro derecho, dolor en hallux derecho y laceración en región púbica sin hemorragia activa. Se realizó estudio radiológico (radiografía y tomografía computarizada) que reveló una fractura de glenoidea derecha ligeramente desplazada, sin otras fracturas asociadas. Siete días después, se sometió a reducción abierta y estabilización de la fractura con dos tornillos canulados insertados por vía percutánea, a través del portal de Neviasier.

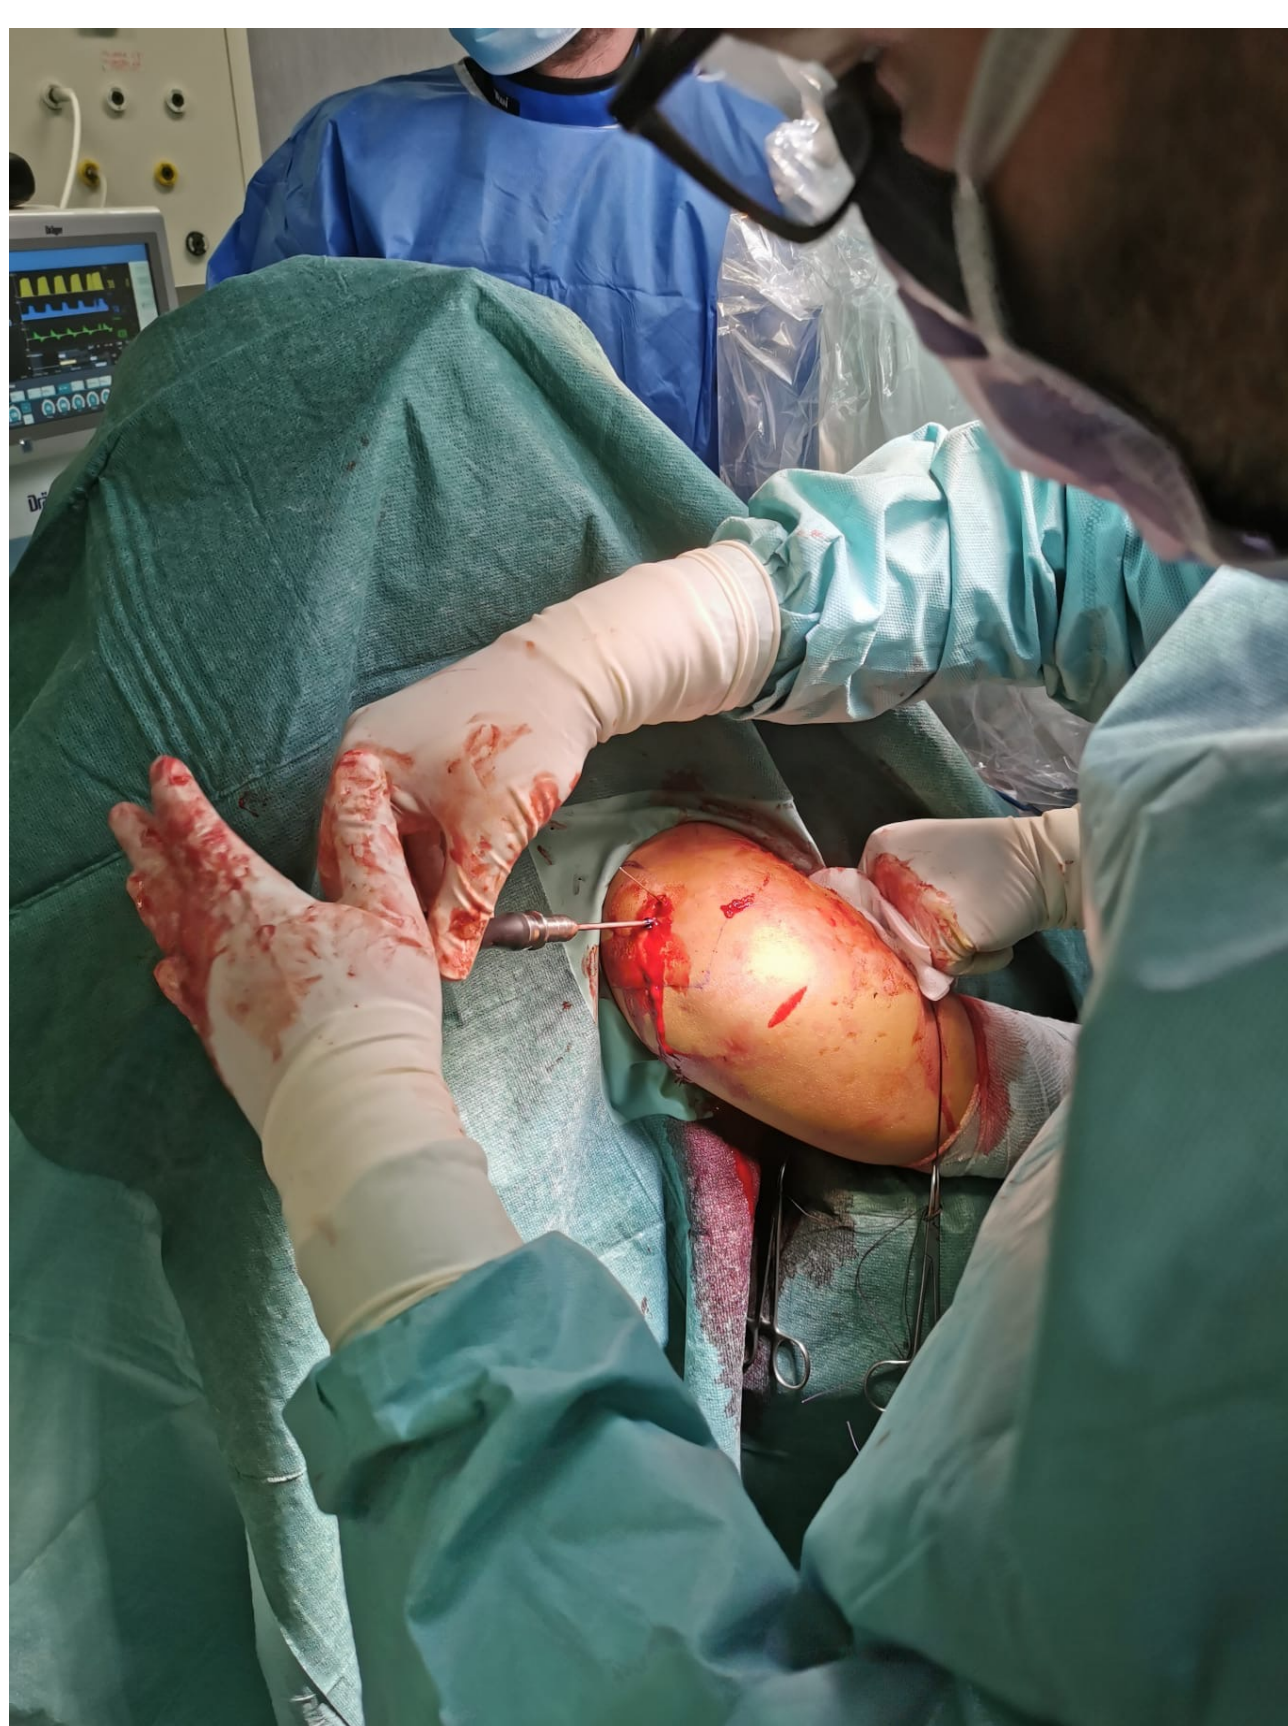
Figura 4 - Inserción del tornillo

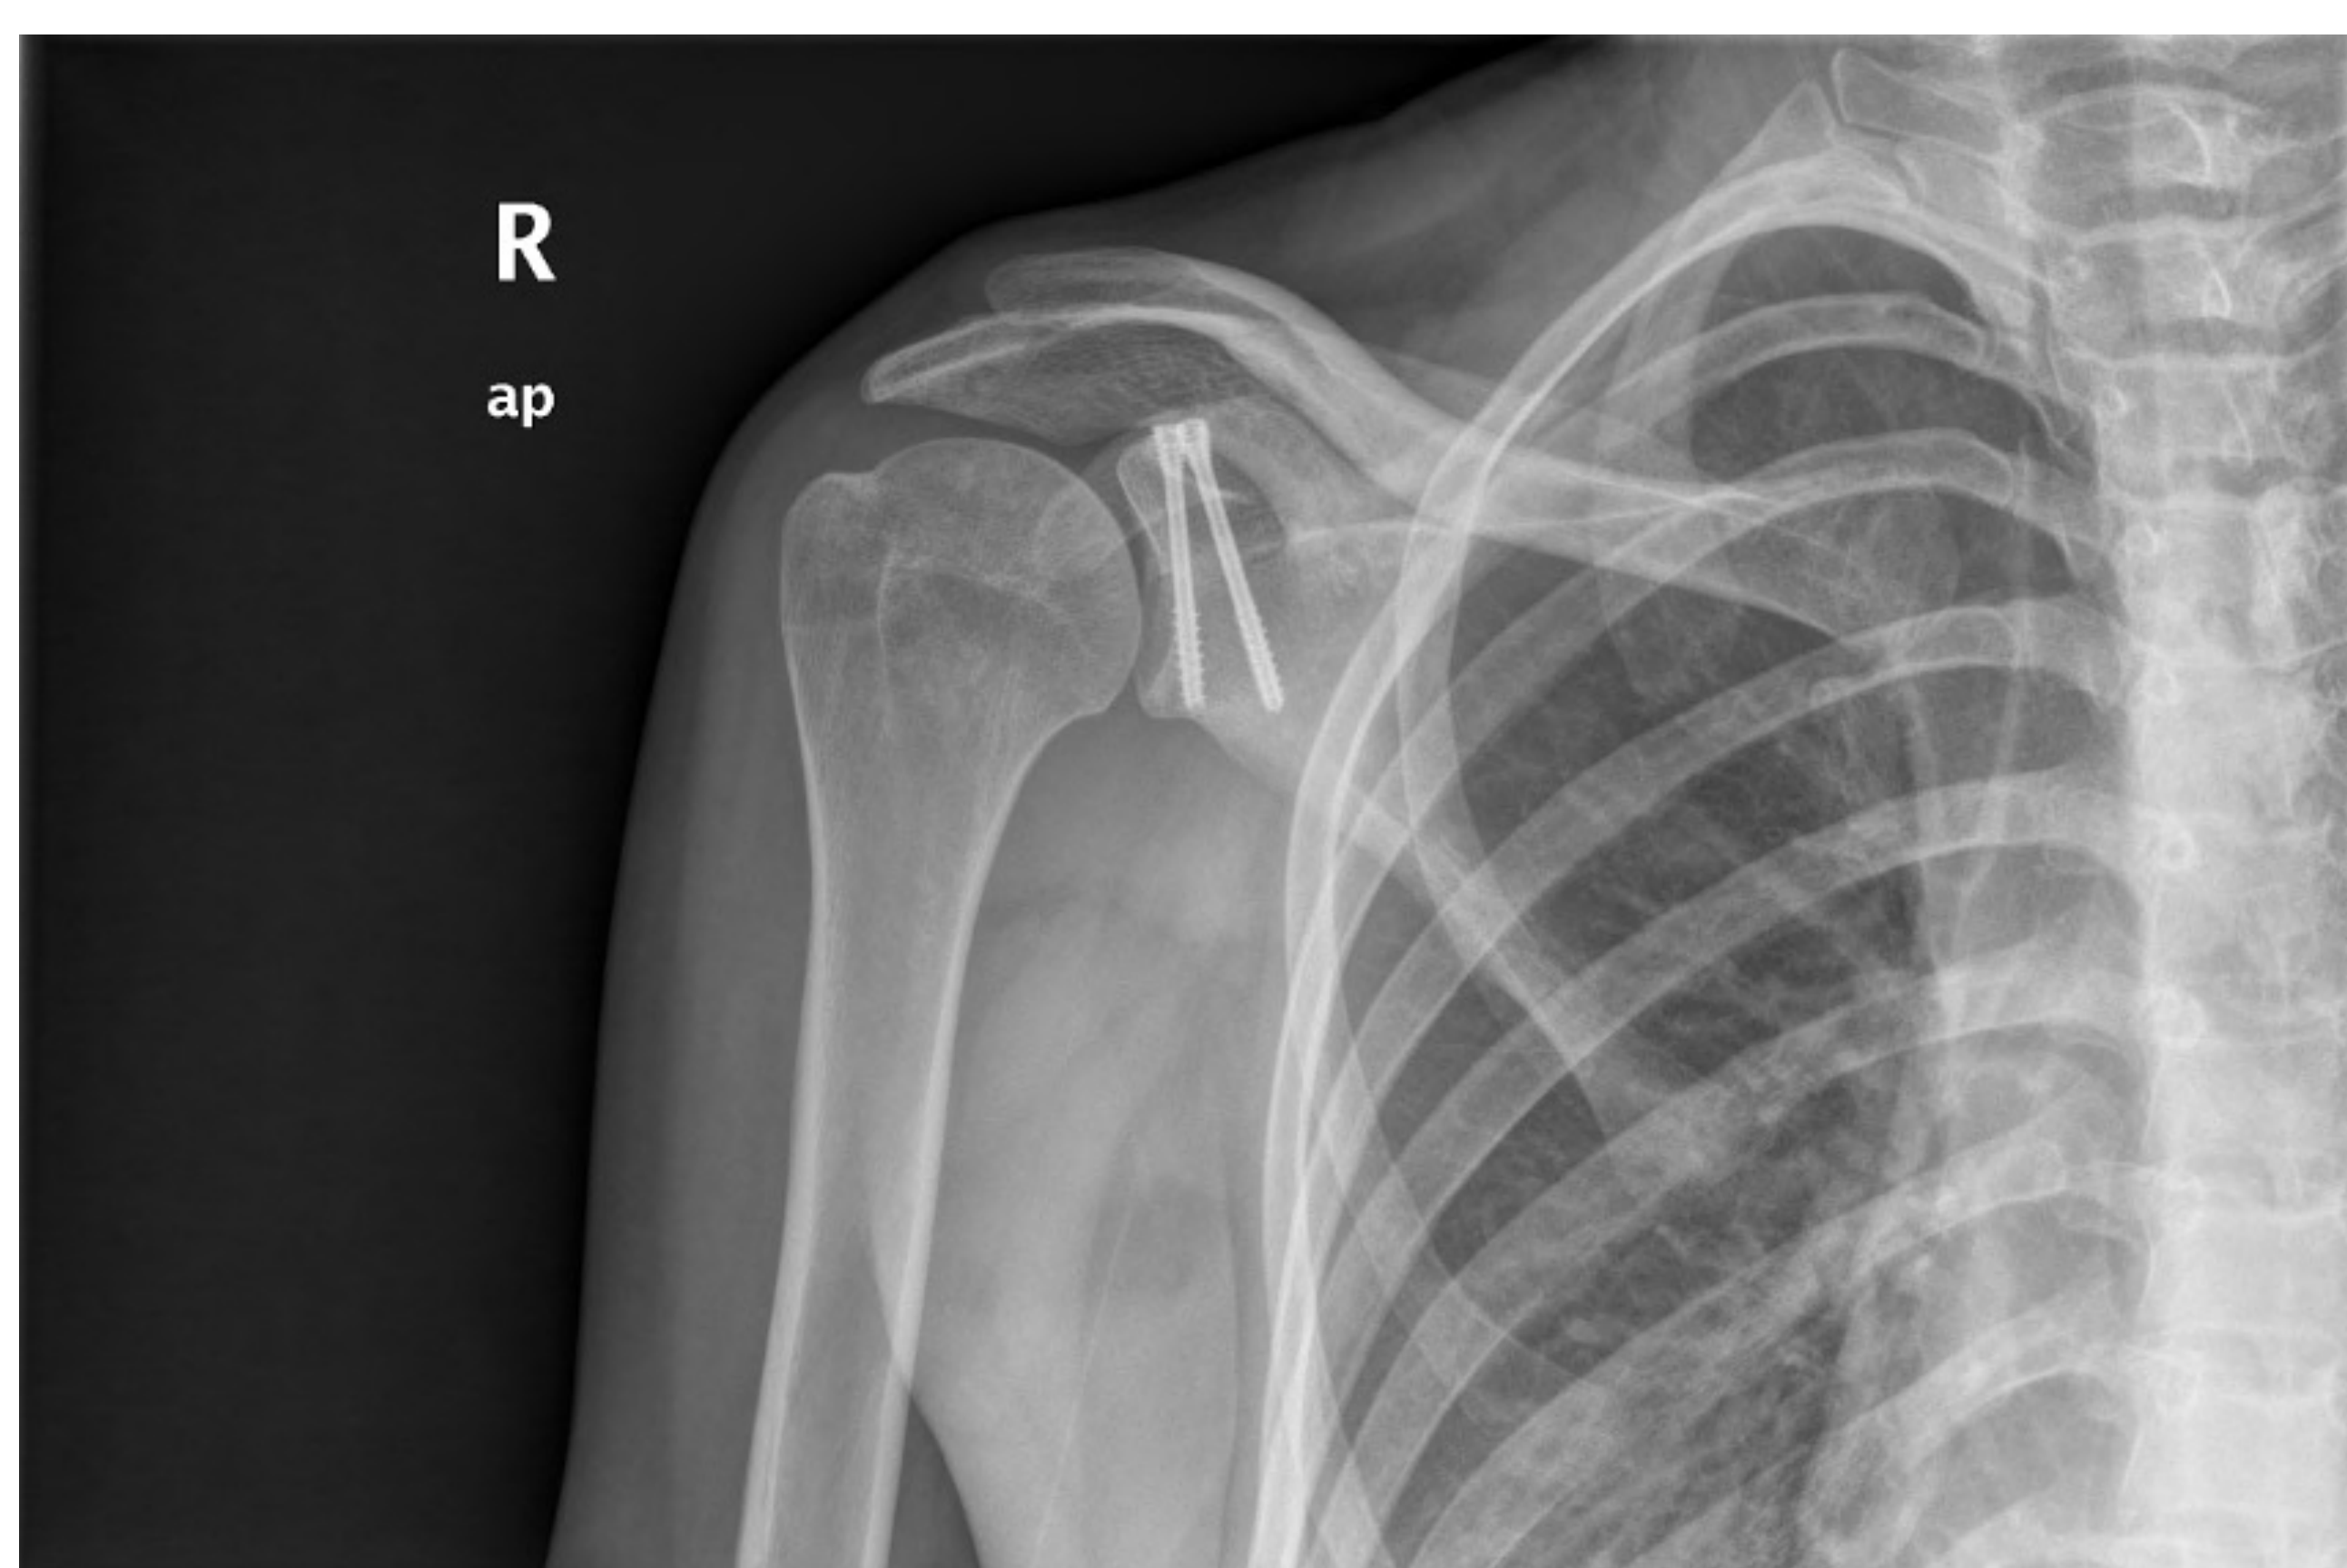
Figura 5 - Radiografía postoperatoria
