Tratamiento quirúrgico de la pseudoartrosis del húmero – relativo a 2 casos diferentes

André Guimarães; João Seixas; Joana Contente; Rui Claro; Luís Barros
ULSTMAD, Vila Real; ULSSA, Porto, Portugal

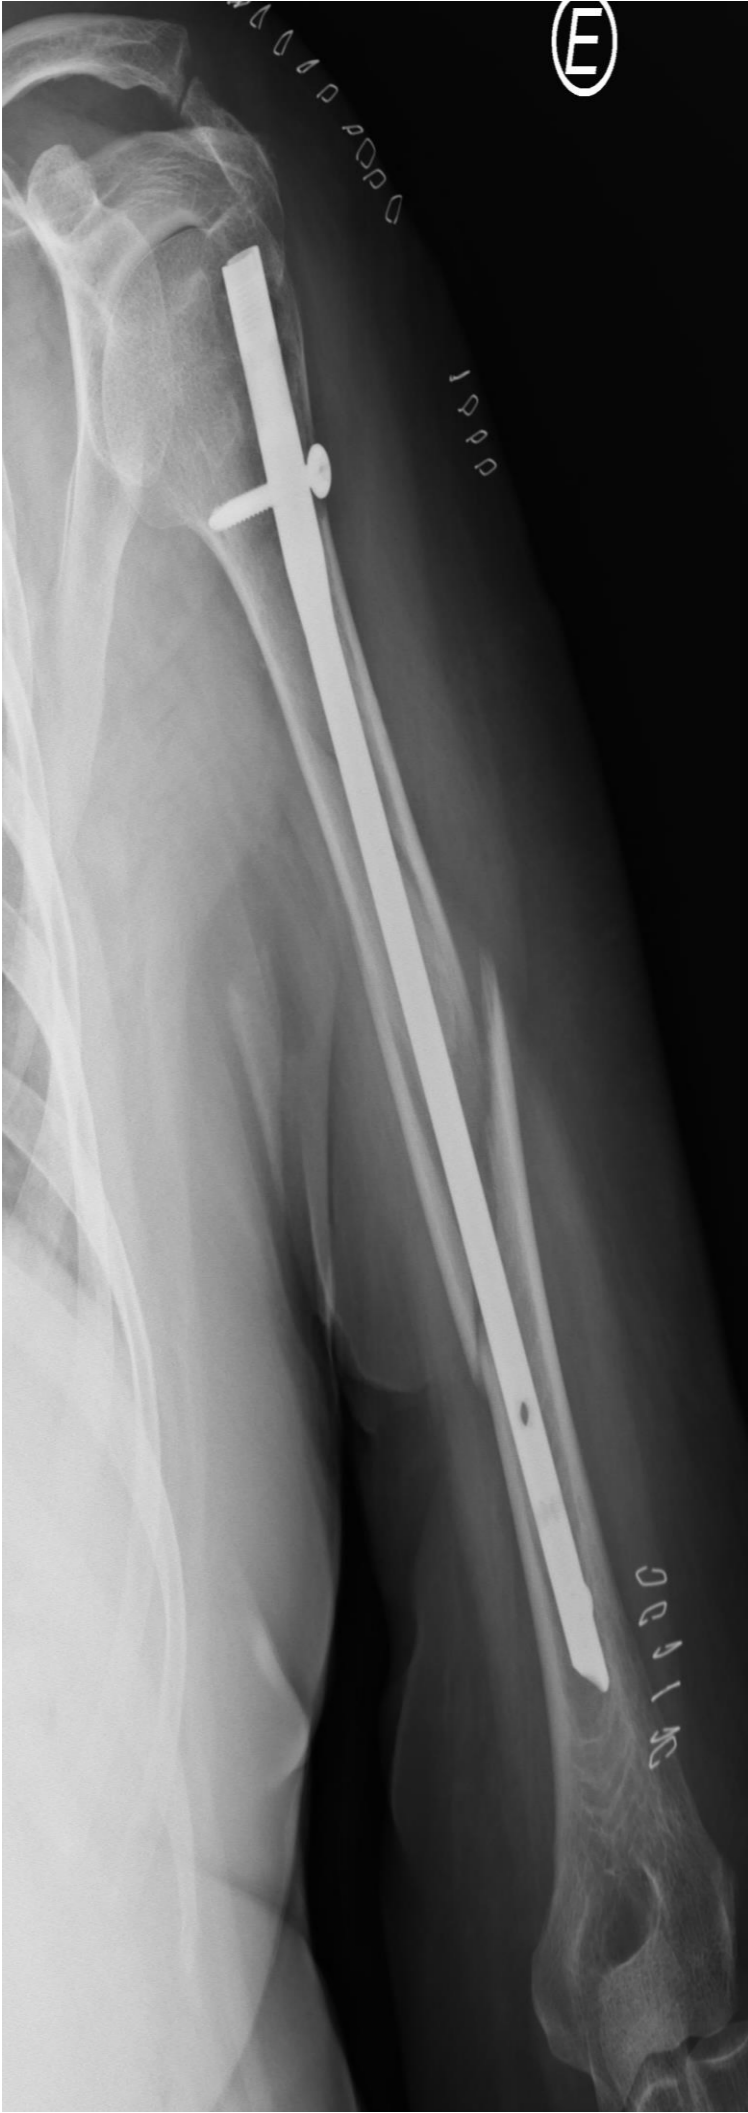
Imagen AP preoperatoria con clavo.

El primer caso es una paciente femenina de 68 años que sufrió una fractura de la diáfisis del húmero izquierdo tras caer desde su propia altura. Ingresó quirúrgicamente y se realizó reducción cerrada y enclavado anterógrado, sin complicaciones. En los primeros meses el paciente tuvo buena evolución sin complicaciones con buen cierre de la herida quirúrgica y con dolor controlado, se perdió el seguimiento a los 6 meses y se reanudó al año con un proceso de pseudoartrosis y dolor constante en todos los movimientos. Ingresa quirúrgicamente con extracción del clavo, cruentación del foco y reducción abierta con placa y tornillos e injerto autólogo. El paciente tiene un seguimiento de 6 meses con dolor controlado y ROM de flexión y abducción de 90º.

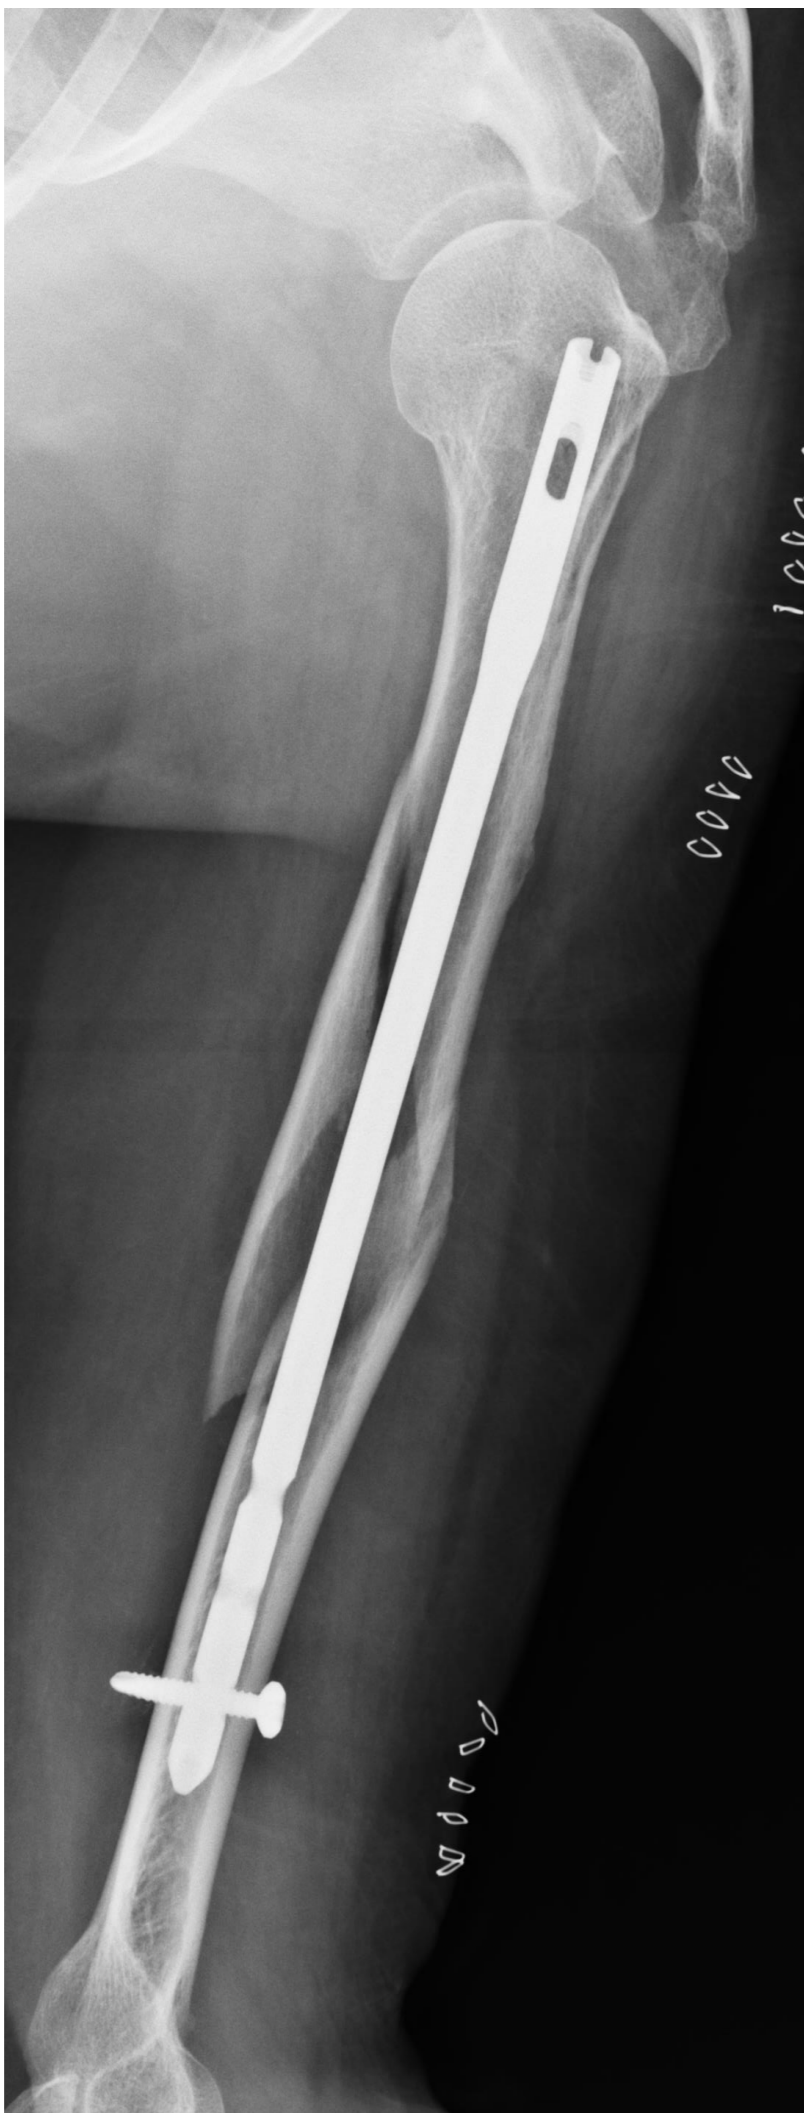
Imagen Perfil preoperatoria con clavo.

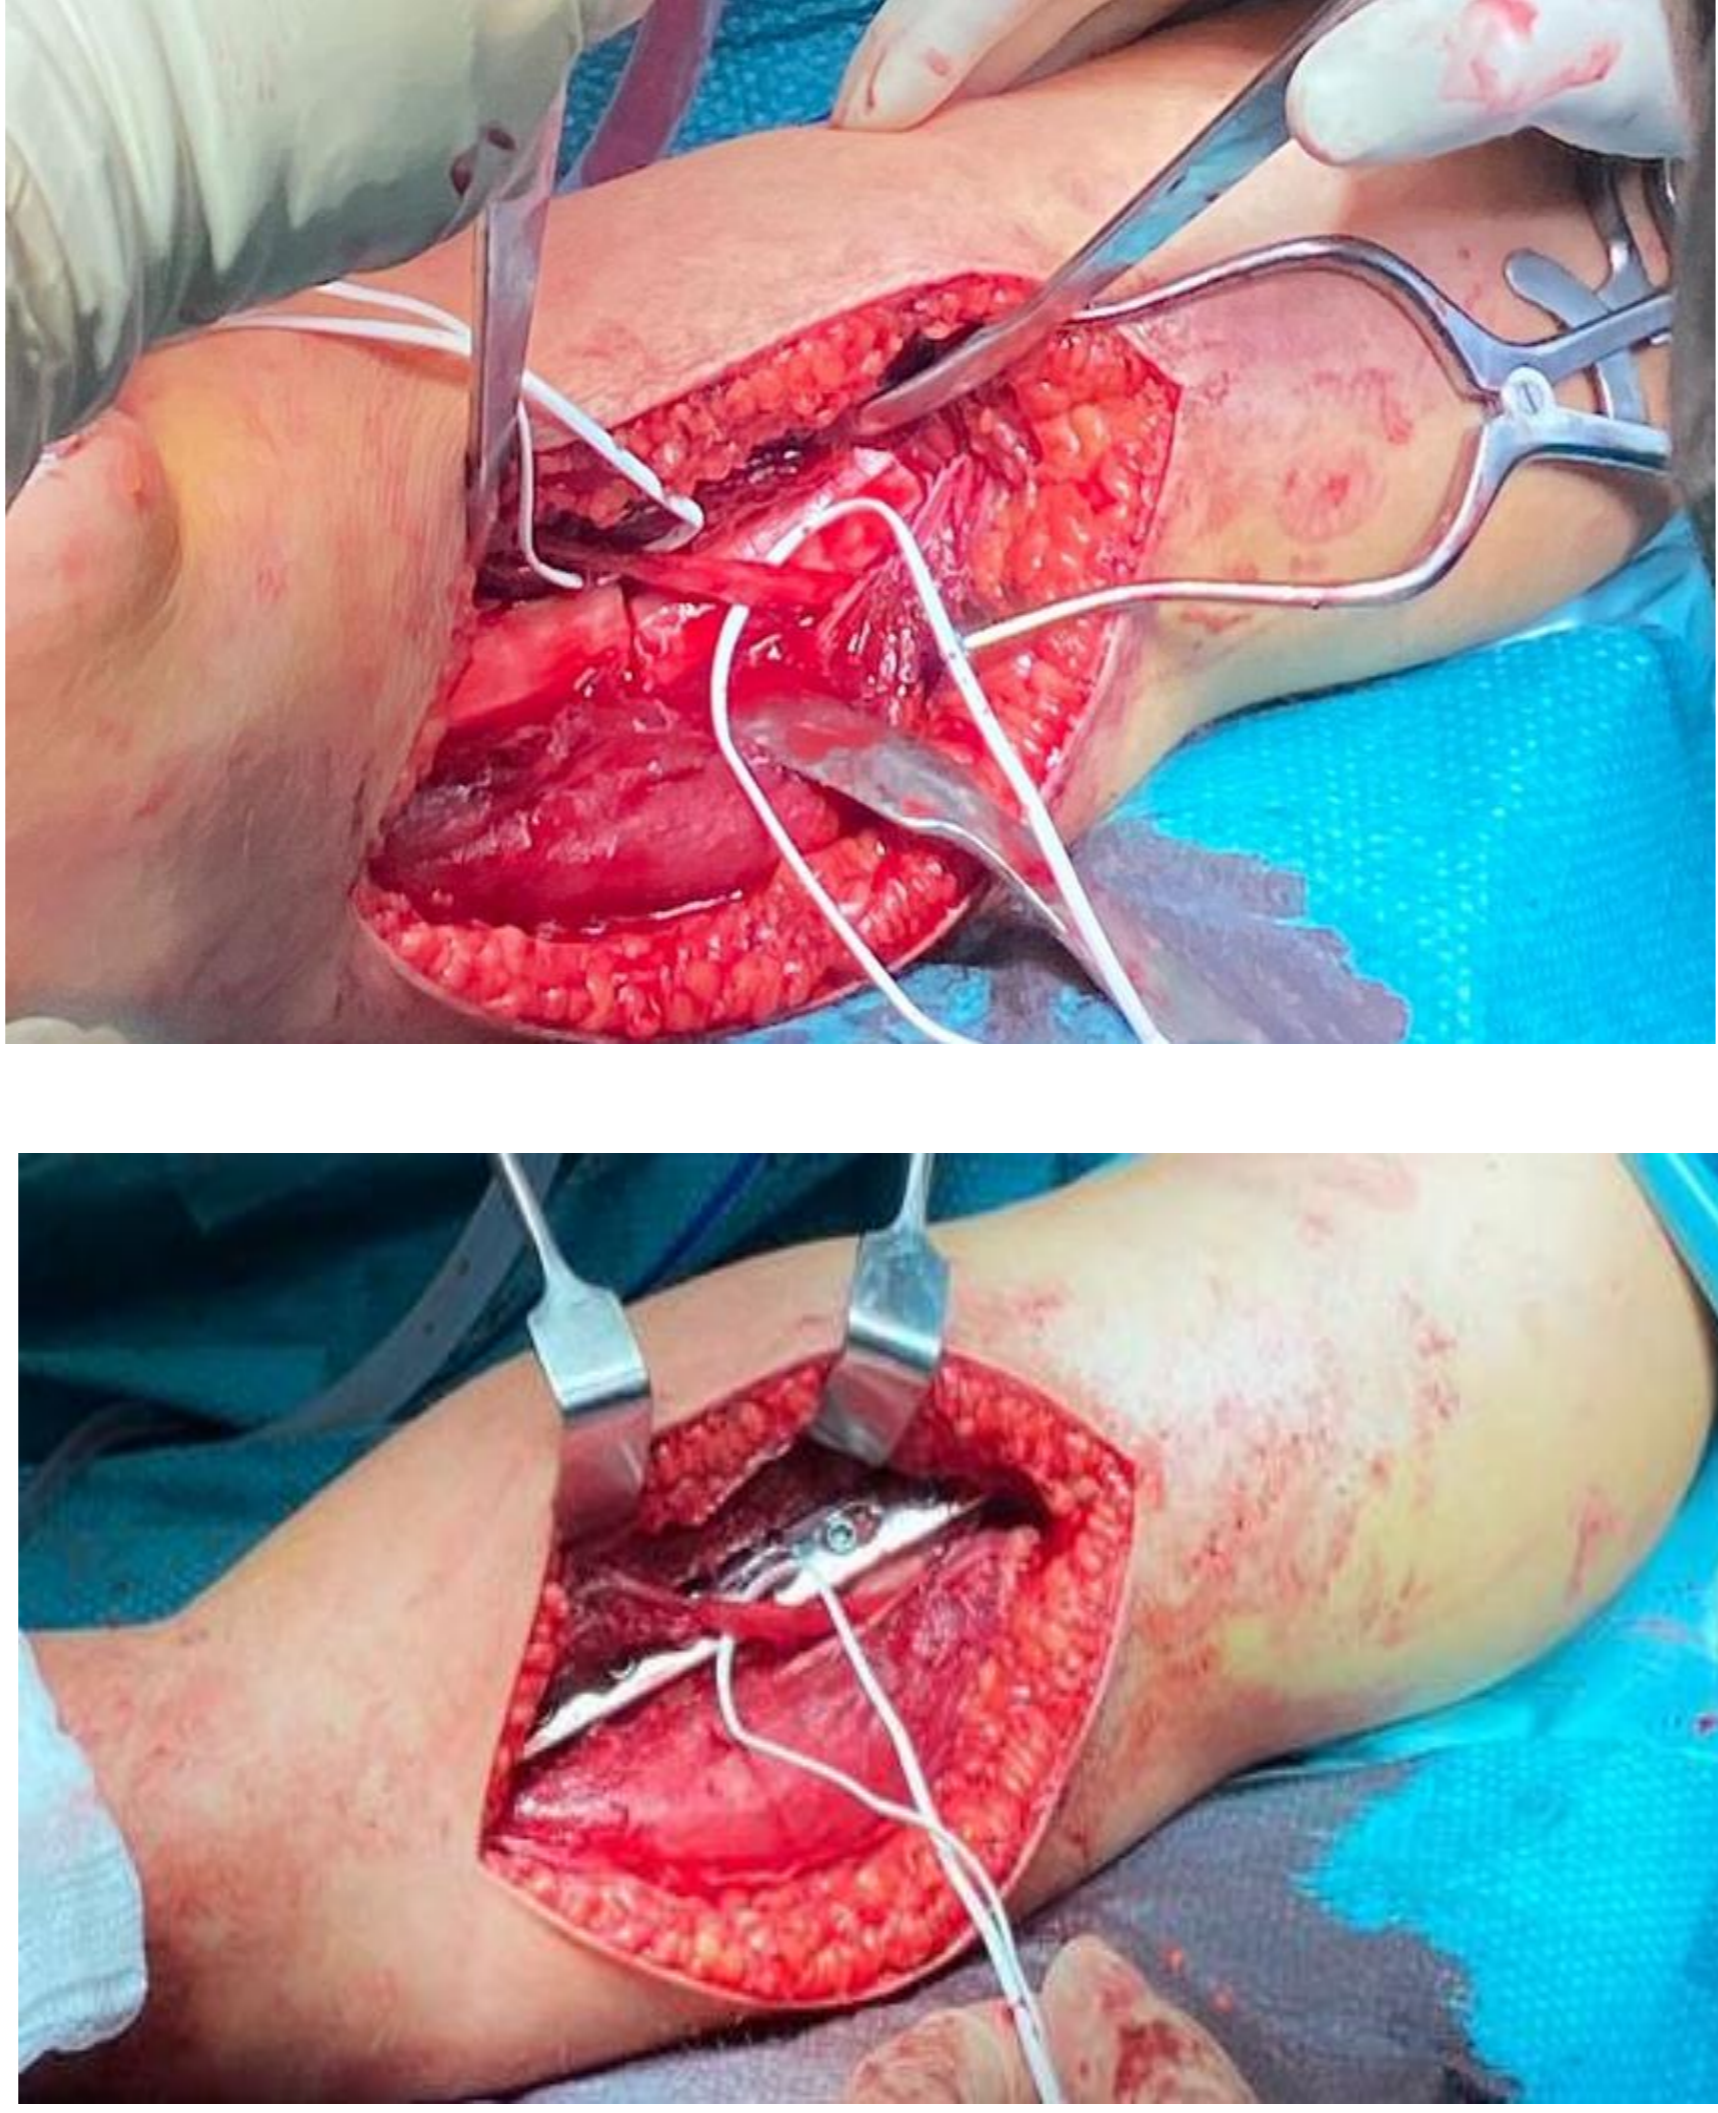
2 Imagen durante la cirugía con aislamiento radial

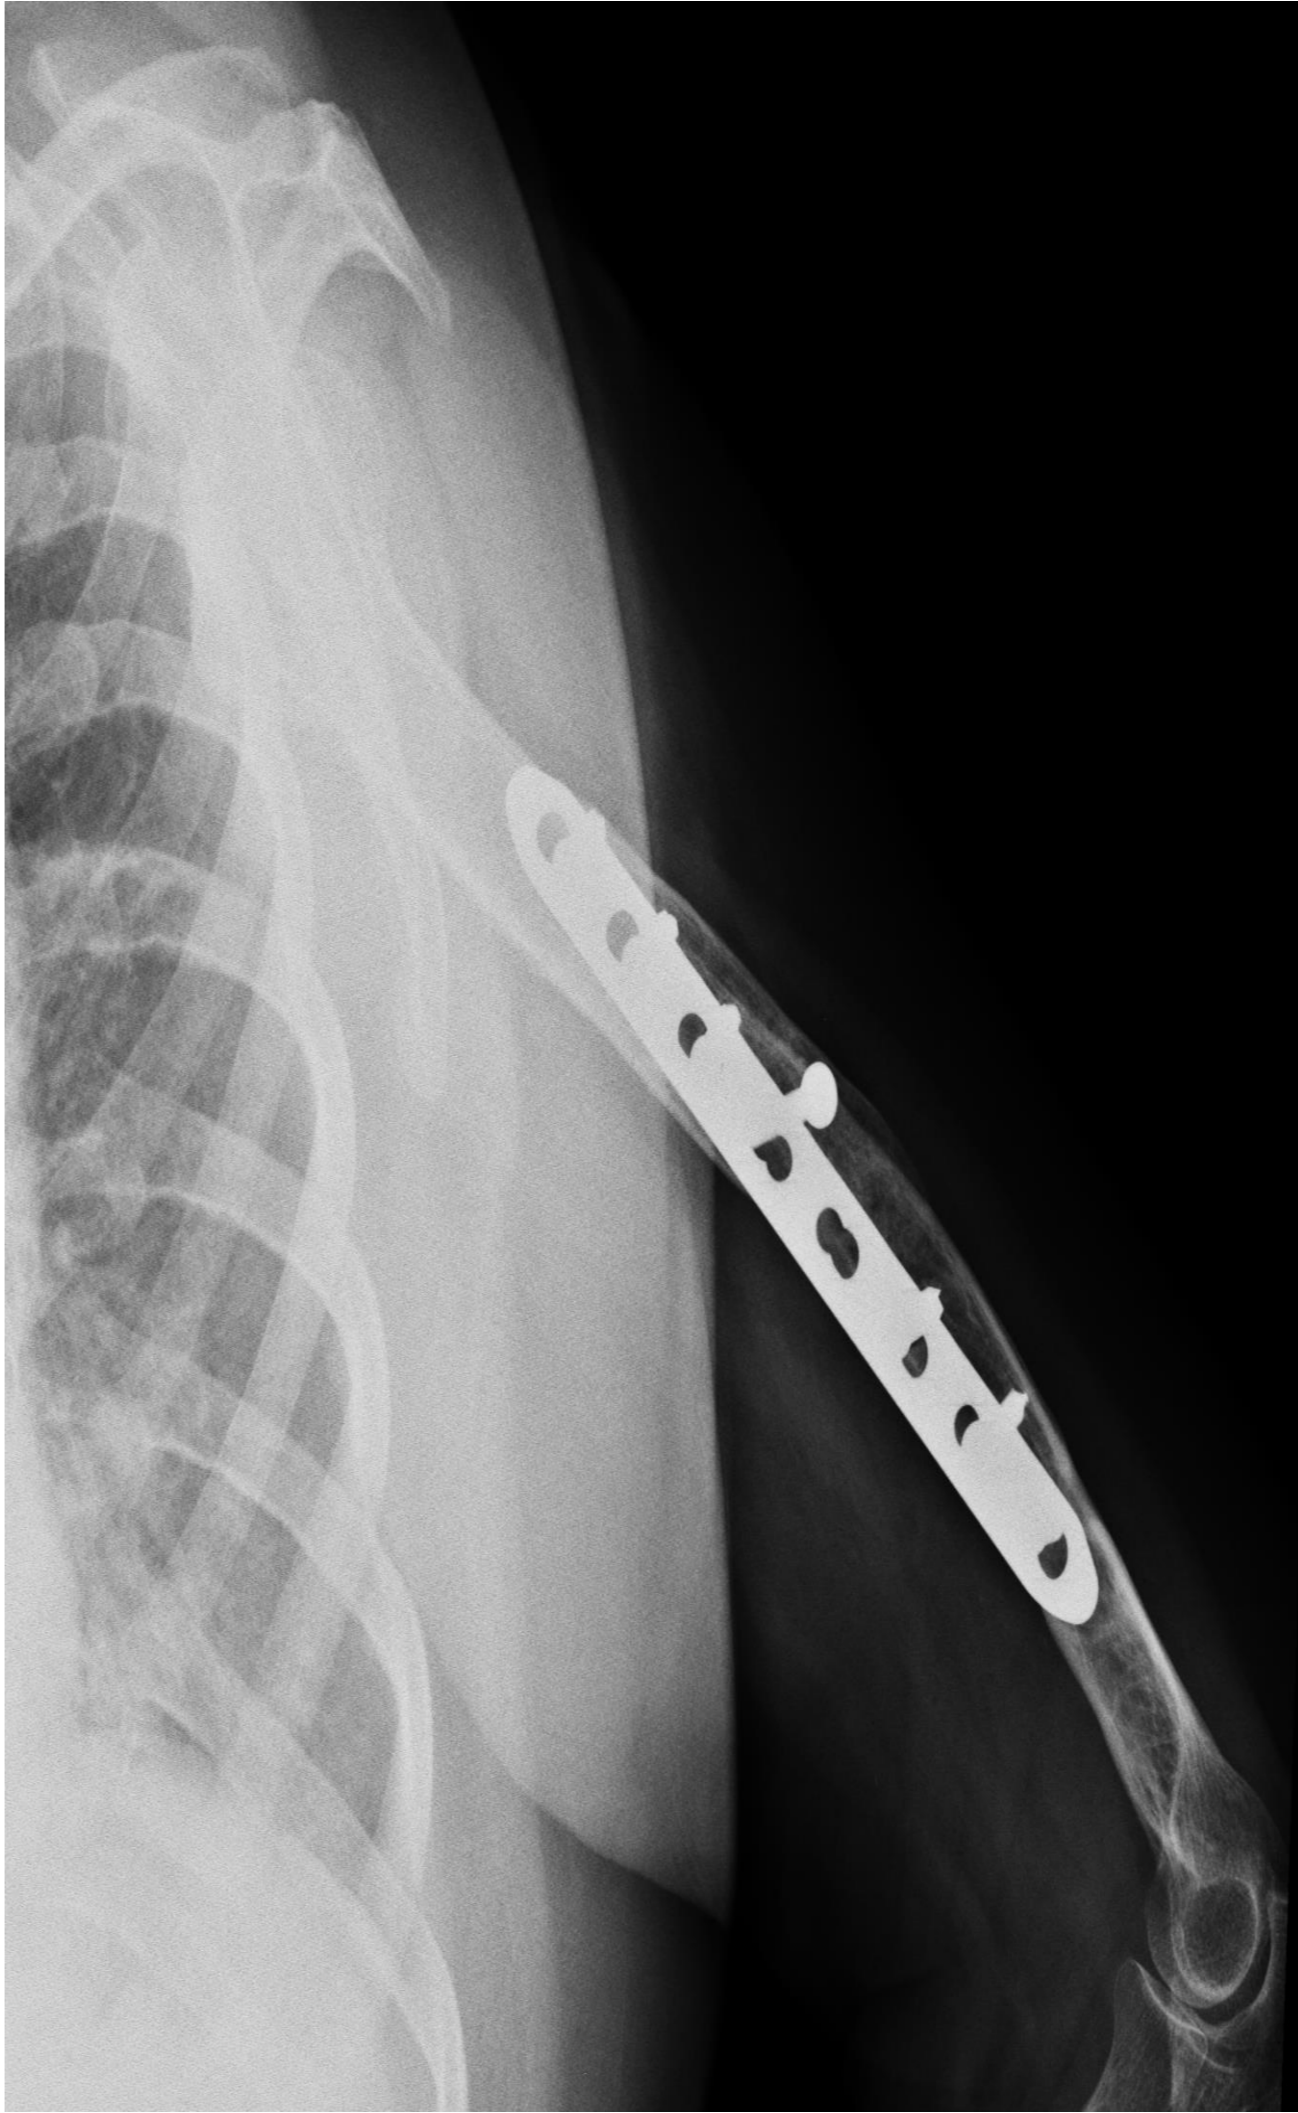
Imagen postoperatoria AP

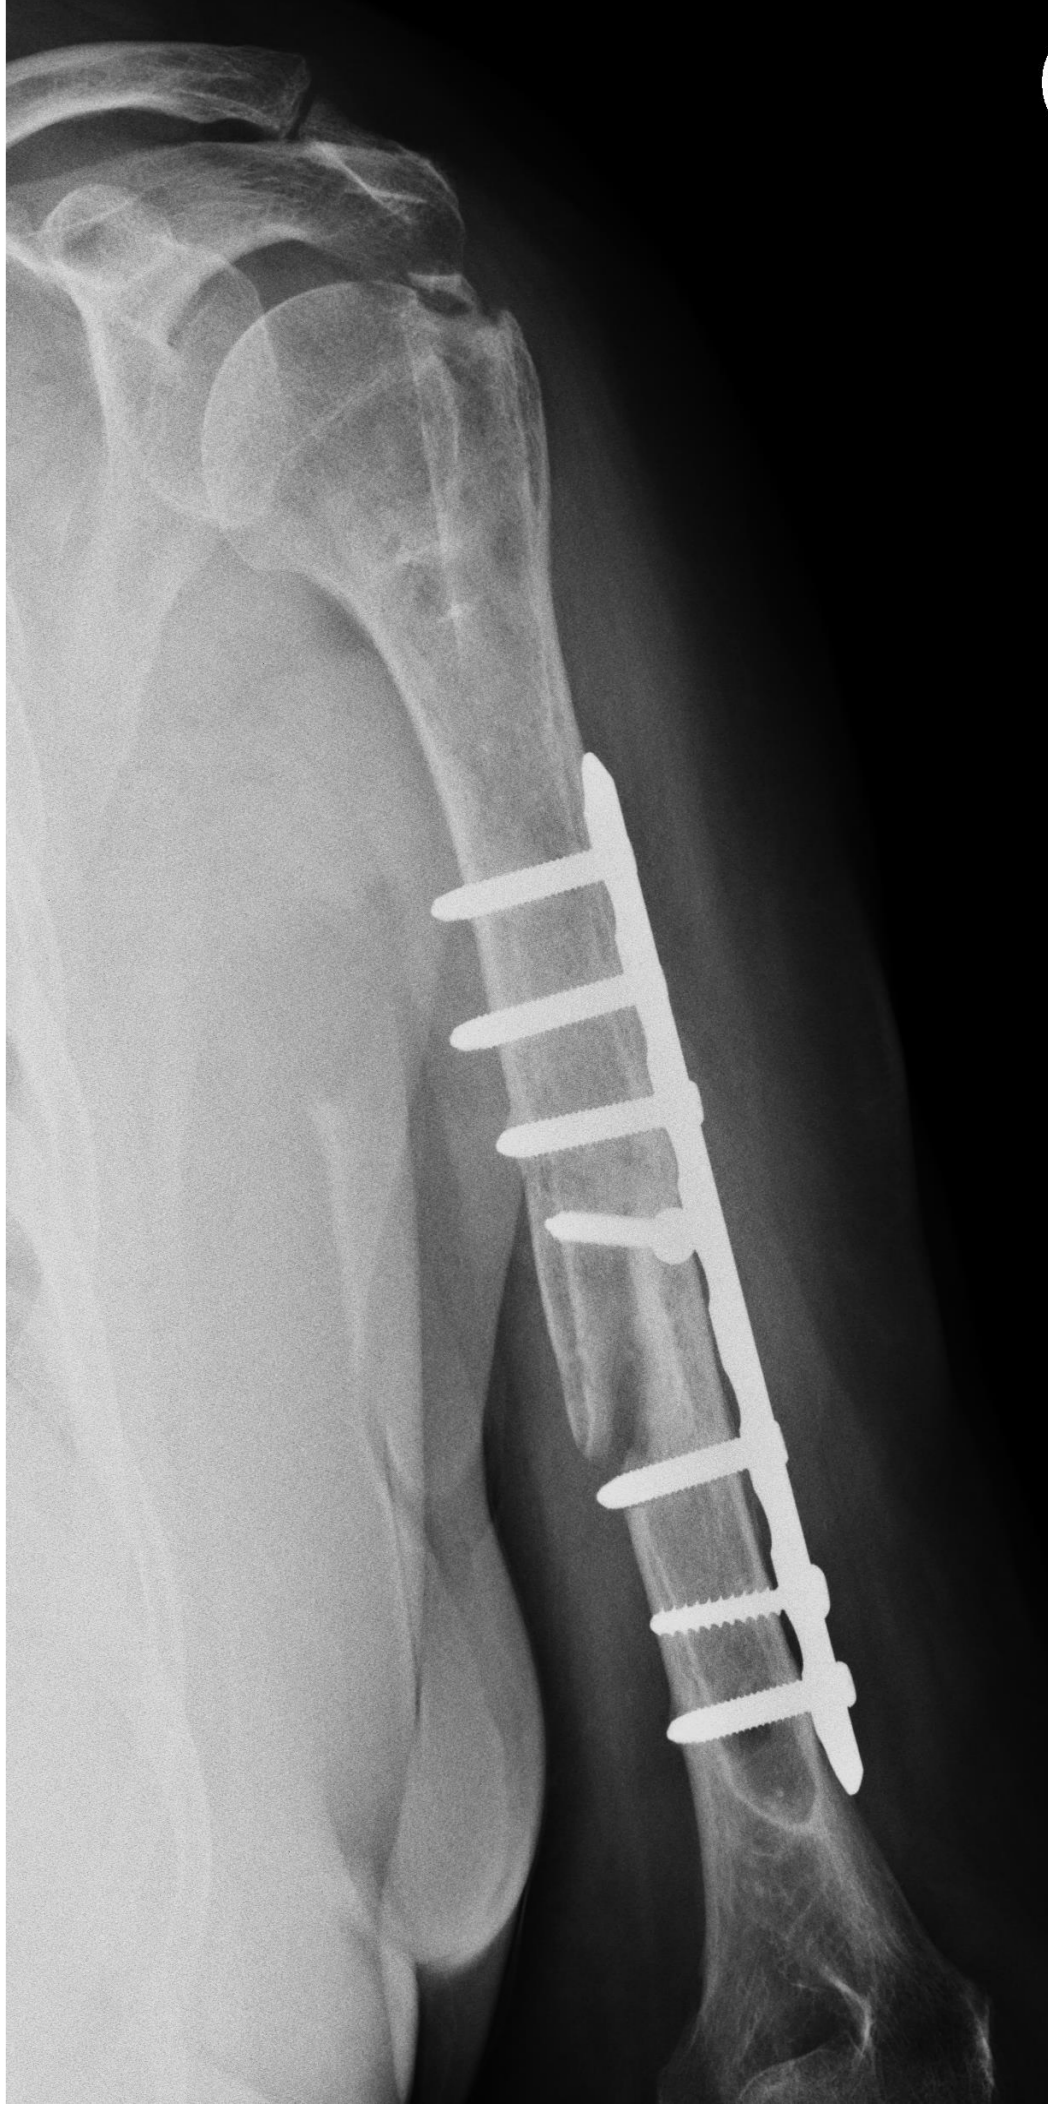
Imagen postoperatoria Perfil

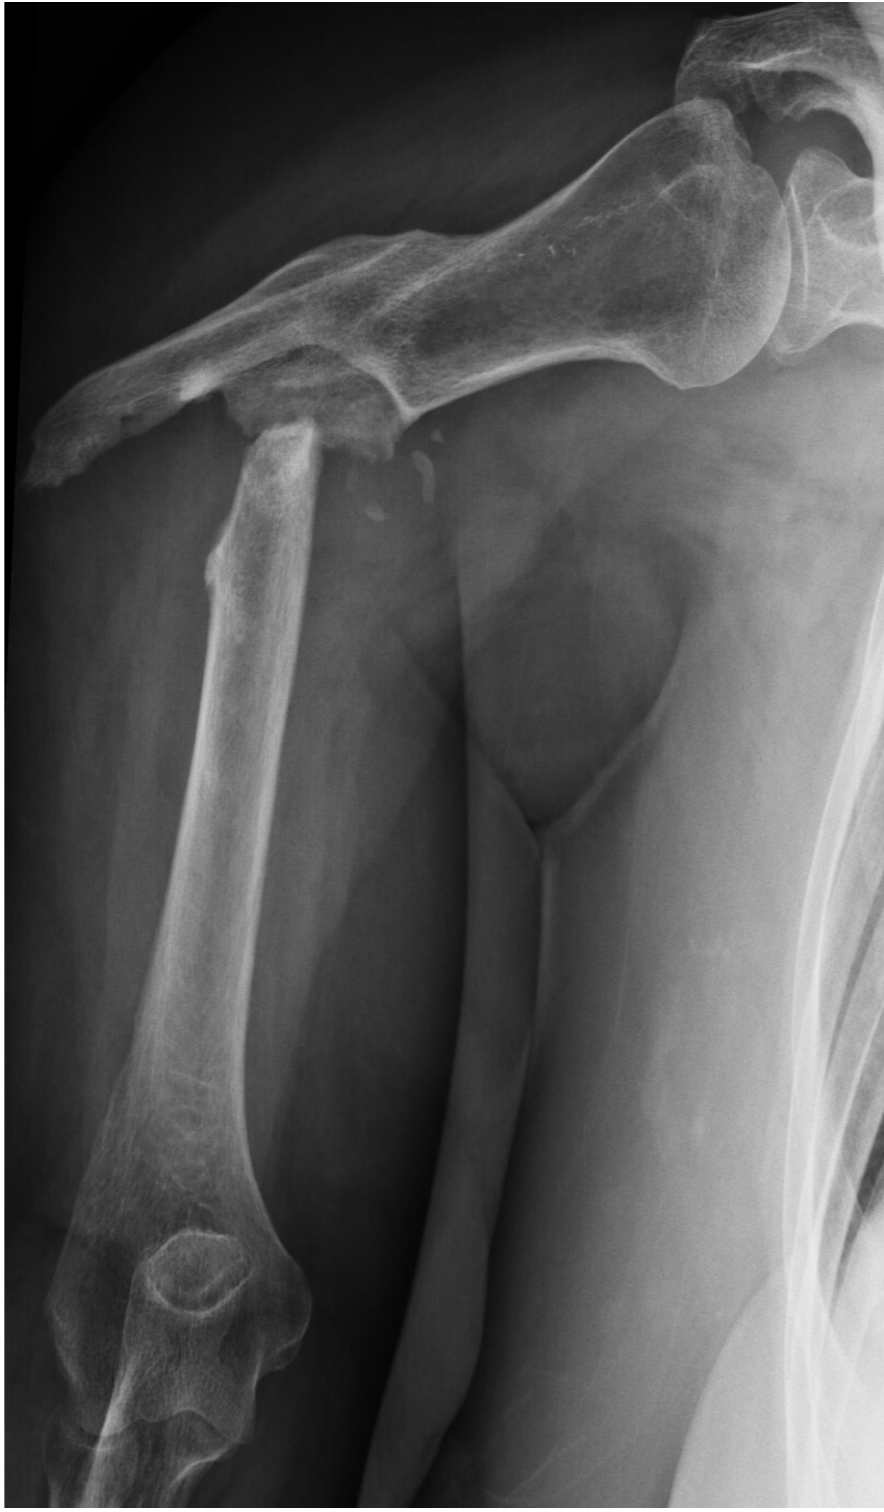
Imagen AP preoperatoria

El segundo caso es una paciente de 75 años que, tras caer desde su propia altura sobre el brazo derecho, presentó fractura de húmero proximal Neer II y ingresó de forma conservadora. El paciente inicialmente presentó buena evolución con dolor controlado. Sin embargo, después de medio año no pudo movilizar su hombro más allá de los 45º de flexión con dolor constante durante todo el movimiento. Las imágenes ya mostraban un proceso de pseudoartrosis. Posteriormente ingresó quirúrgicamente con cruentación del foco y reducción abierta y osteosíntesis con placa y tornillos sin complicaciones. Pasó medio año con buen control del dolor y 90º de flexión.

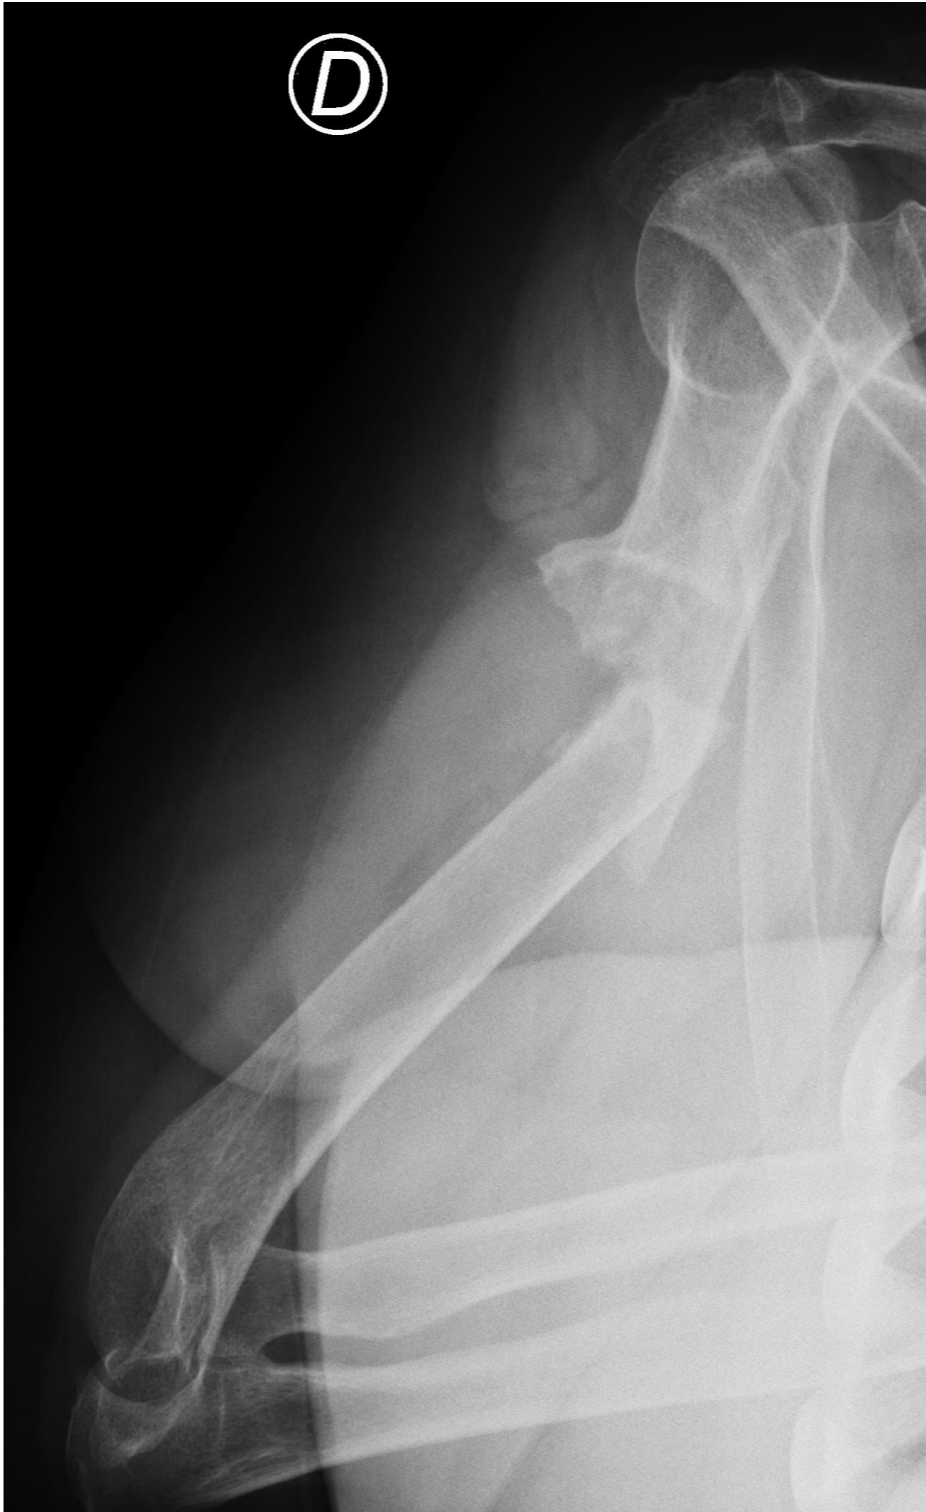
Imagen Perfil preoperatoria

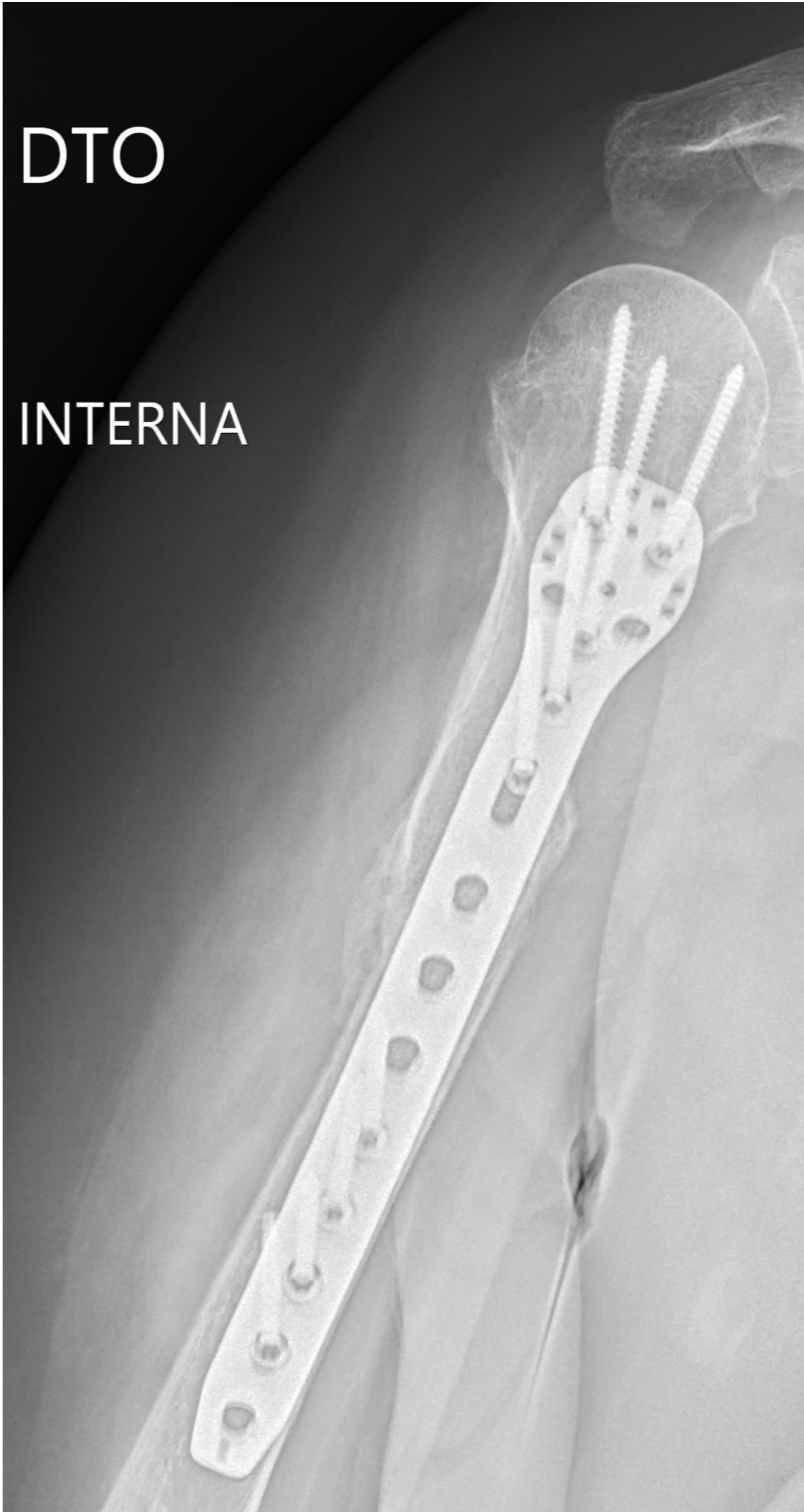
Imagen postoperatoria Perfil

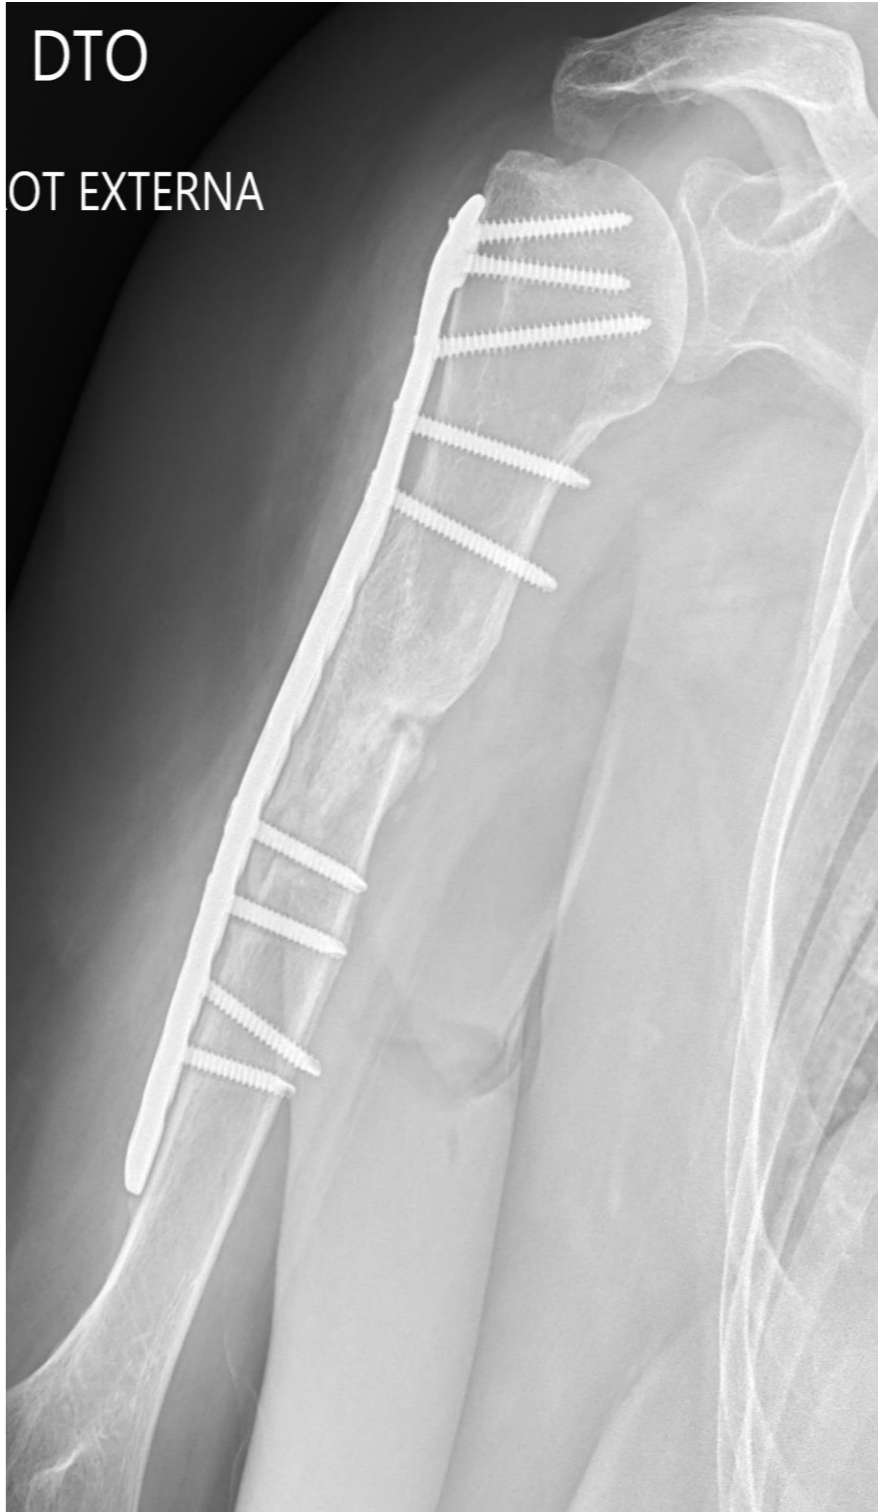
Imagen postoperatoria AP
