Descementación e inestabilidad protésica

¿Qué más nos puede pasar?

Hospital Universitario
Príncipe de Asturias

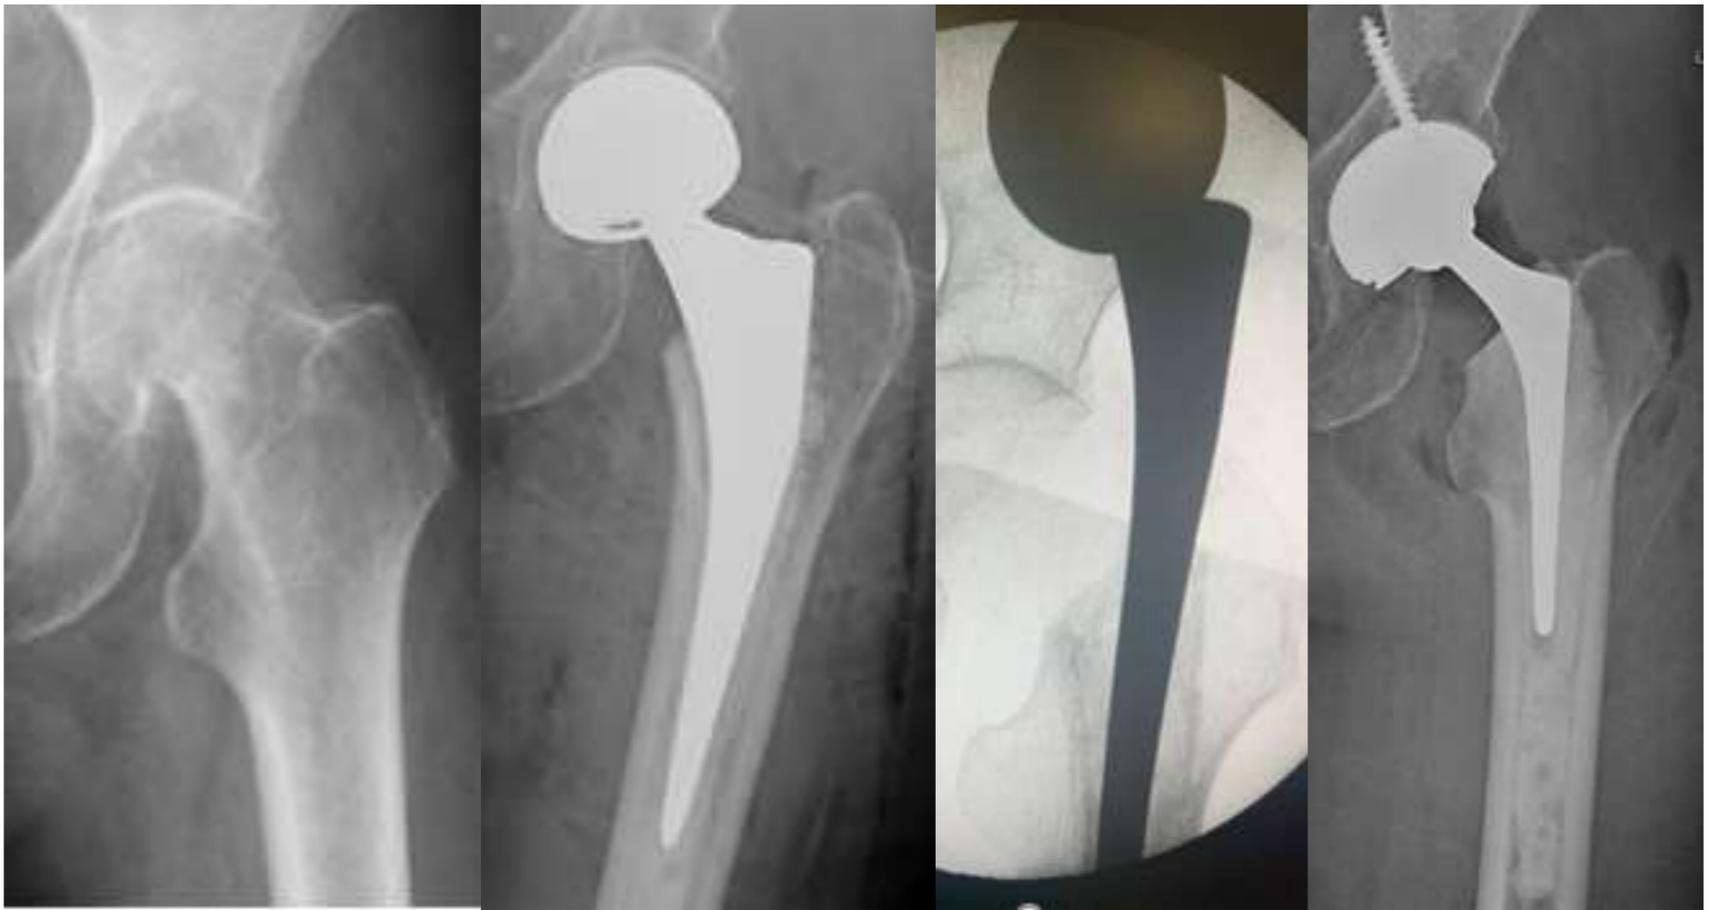
A la exploración acortamiento, deformidad y dolor con las movilizaciones del MMII. Neurovascular distal estaba conservado. Se realizaron radiografías dónde se evidenció una fractura subcapital de cadera izquierda.

A los 4 días acude a urgencias con luxación posterior. Durante el intento de reducción se produce un desensamblaje protésico del manto de cemento. Se decide en este momento revisión protésica de forma programada. Se interviene a los 2 días. Se emplea el mismo abordaje posterior y se coloca una prótesis total de cadera cement-on-cement con un vástago de grosor inferior y un cotilo de doble movilidad. La evolución postoperatoria fue favorable y fue dada de alta a los 3 días.

Al mes postoperatorio acude con un nuevo episodio de luxación que se reduce sin incidencias. Al día siguiente en planta sufre otro episodio por lo que se decide nueva revisión protésica. Se interviene a los 2 días. Se comprueba prótesis estable antes de la cirugía. Intraoperatoriamente se comprueba correcta versión y orientación de componentes. Aún con esto se decide recambio acetabular por un implante constreñido. Se toman muestras que fueron negativas.
