Cirugía de rescate tras atropello de camión

Carla Menéndez Urdangaray¹, Antonio García Arias¹, Julián Cabria Fernández¹, Pablo González-Herráez Fernández¹, Agripino Jesús Menéndez González ²
(Cirugía Ortopédica y Traumatología del Hospital Universitario de Cabueñes, Gijón)¹
(Cirugía Ortopédica y Traumatología del Hospital Vital Álvarez-Buylla, Mieres)²

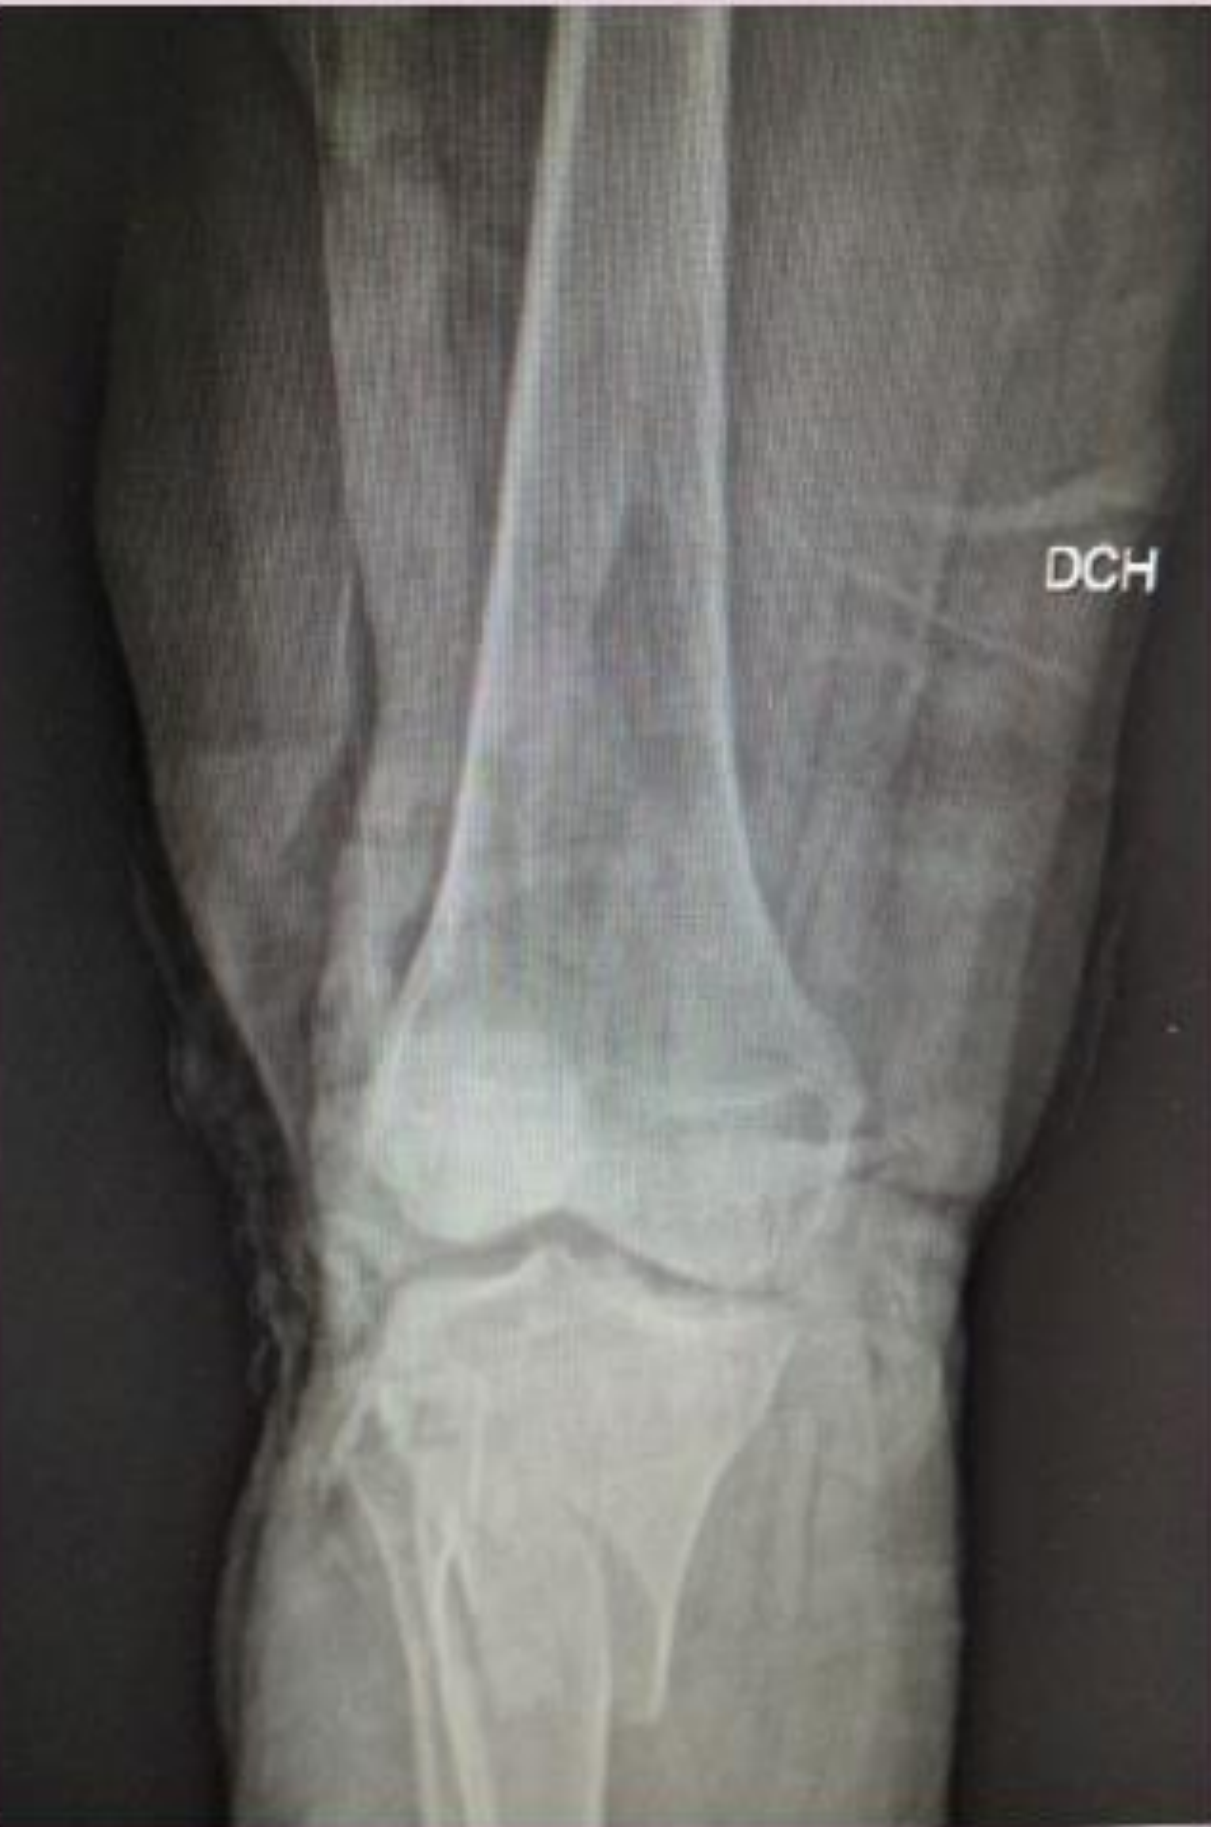
Imagen 1: Radiografía de la rodilla derecha

TAC:
Miembro inferior derecho: Fractura diafisaria tibial y fractura conminuta con desplazamiento craneal de fragmentos de cabeza de peroné, con pérdida de sustancia en cara anterolateral de la rodilla derecha, con presencia de gas intraarticular(Imagen 1).
Miembro inferior izquierdo: Fractura desplazada espiroidea femoral.
Fractura estallido de meseta tibial externa con severo hundimiento mayor de 15 mm, con afectación de la interlínea articular.(Imágenes 2 y 3)

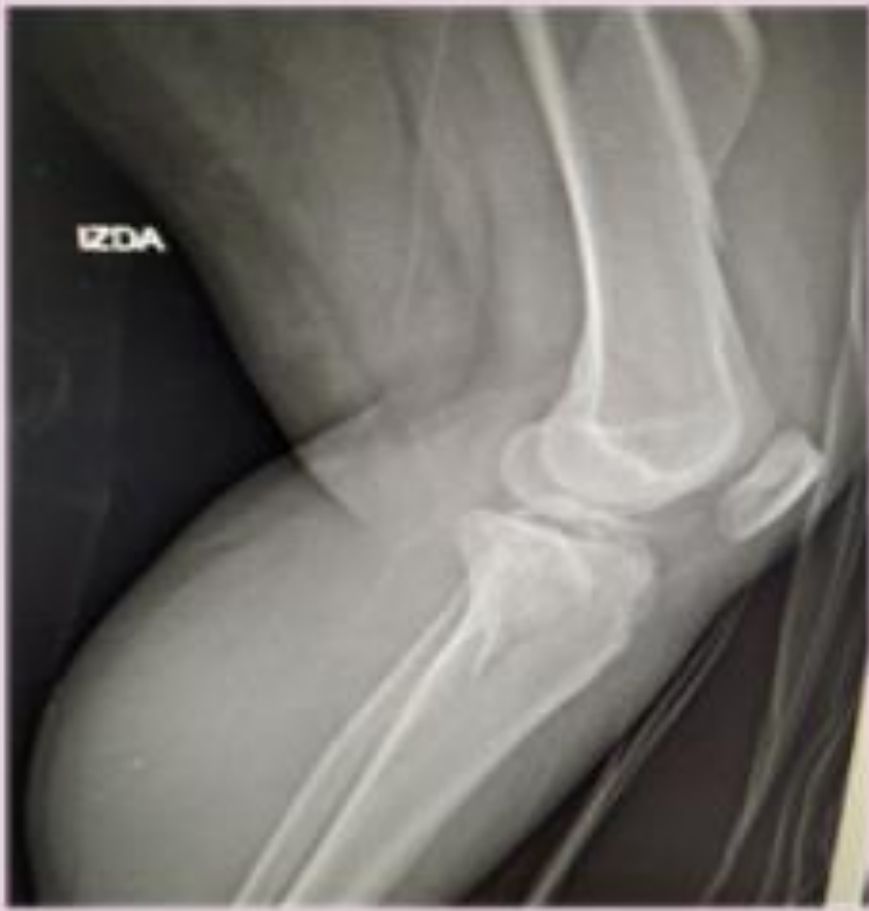
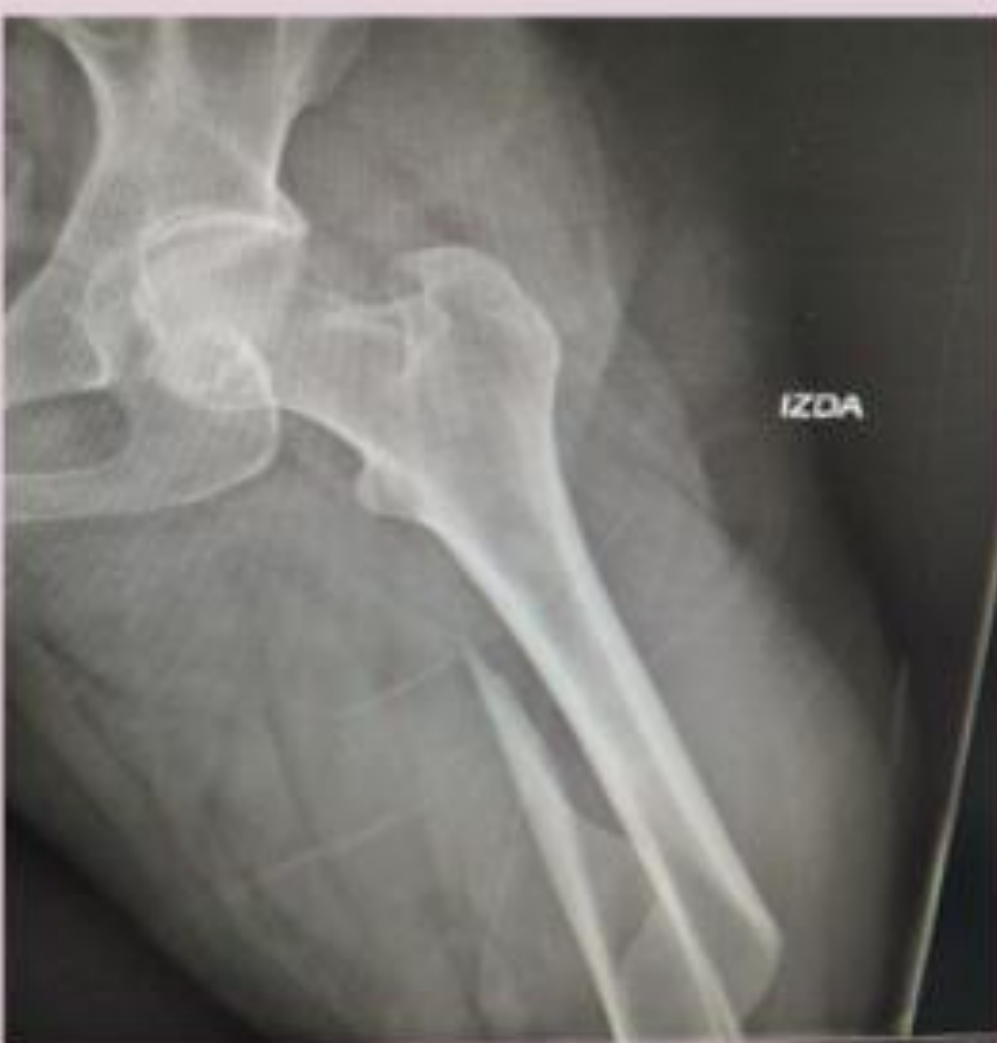
Imágenes 2 y 3: Radiografías de la rodilla y fémur izquierdos

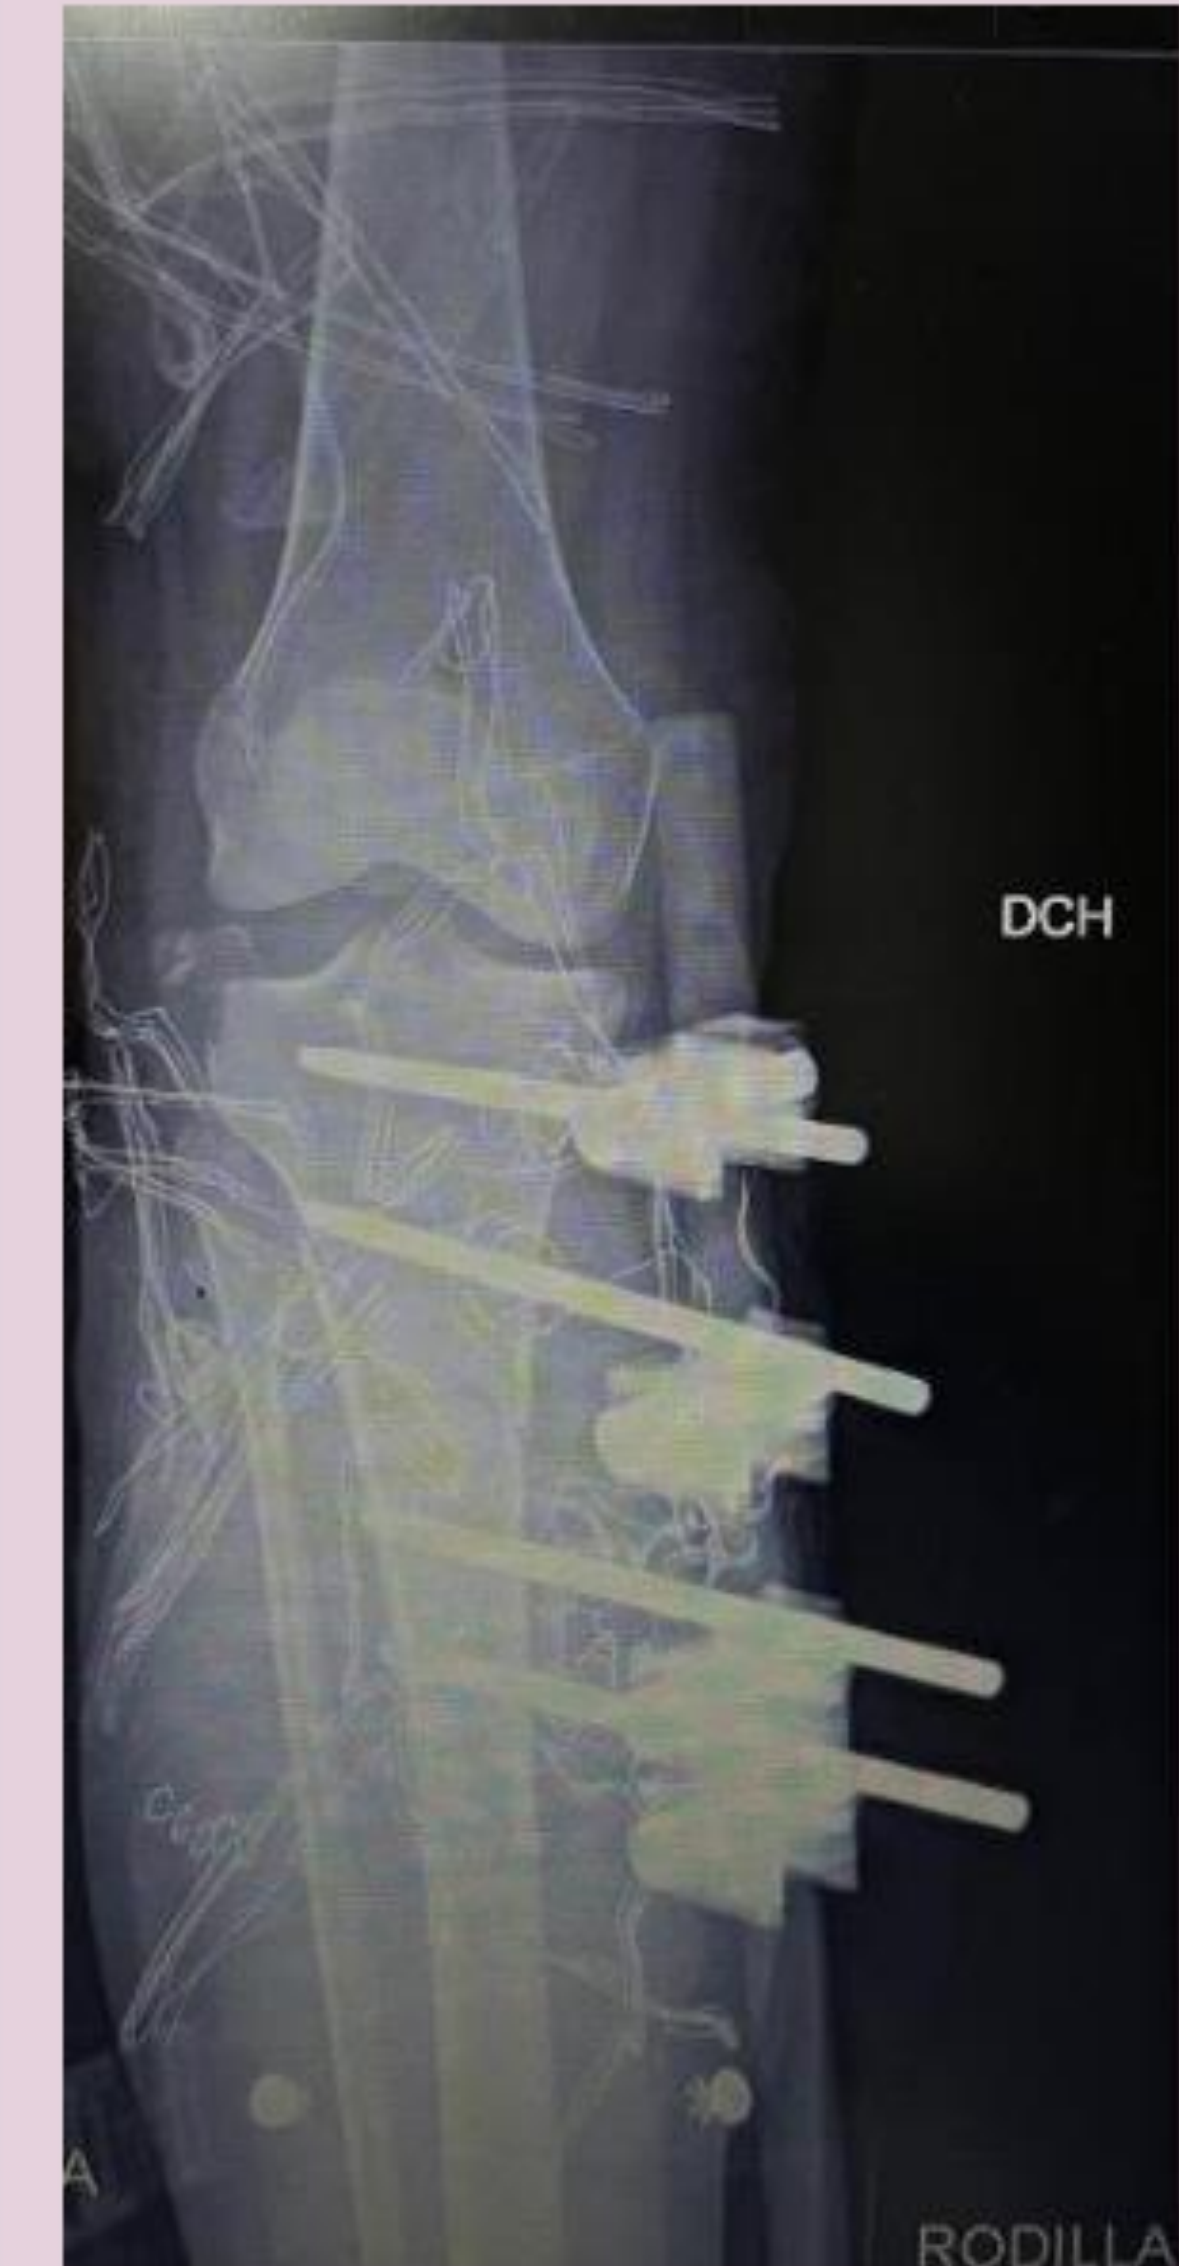
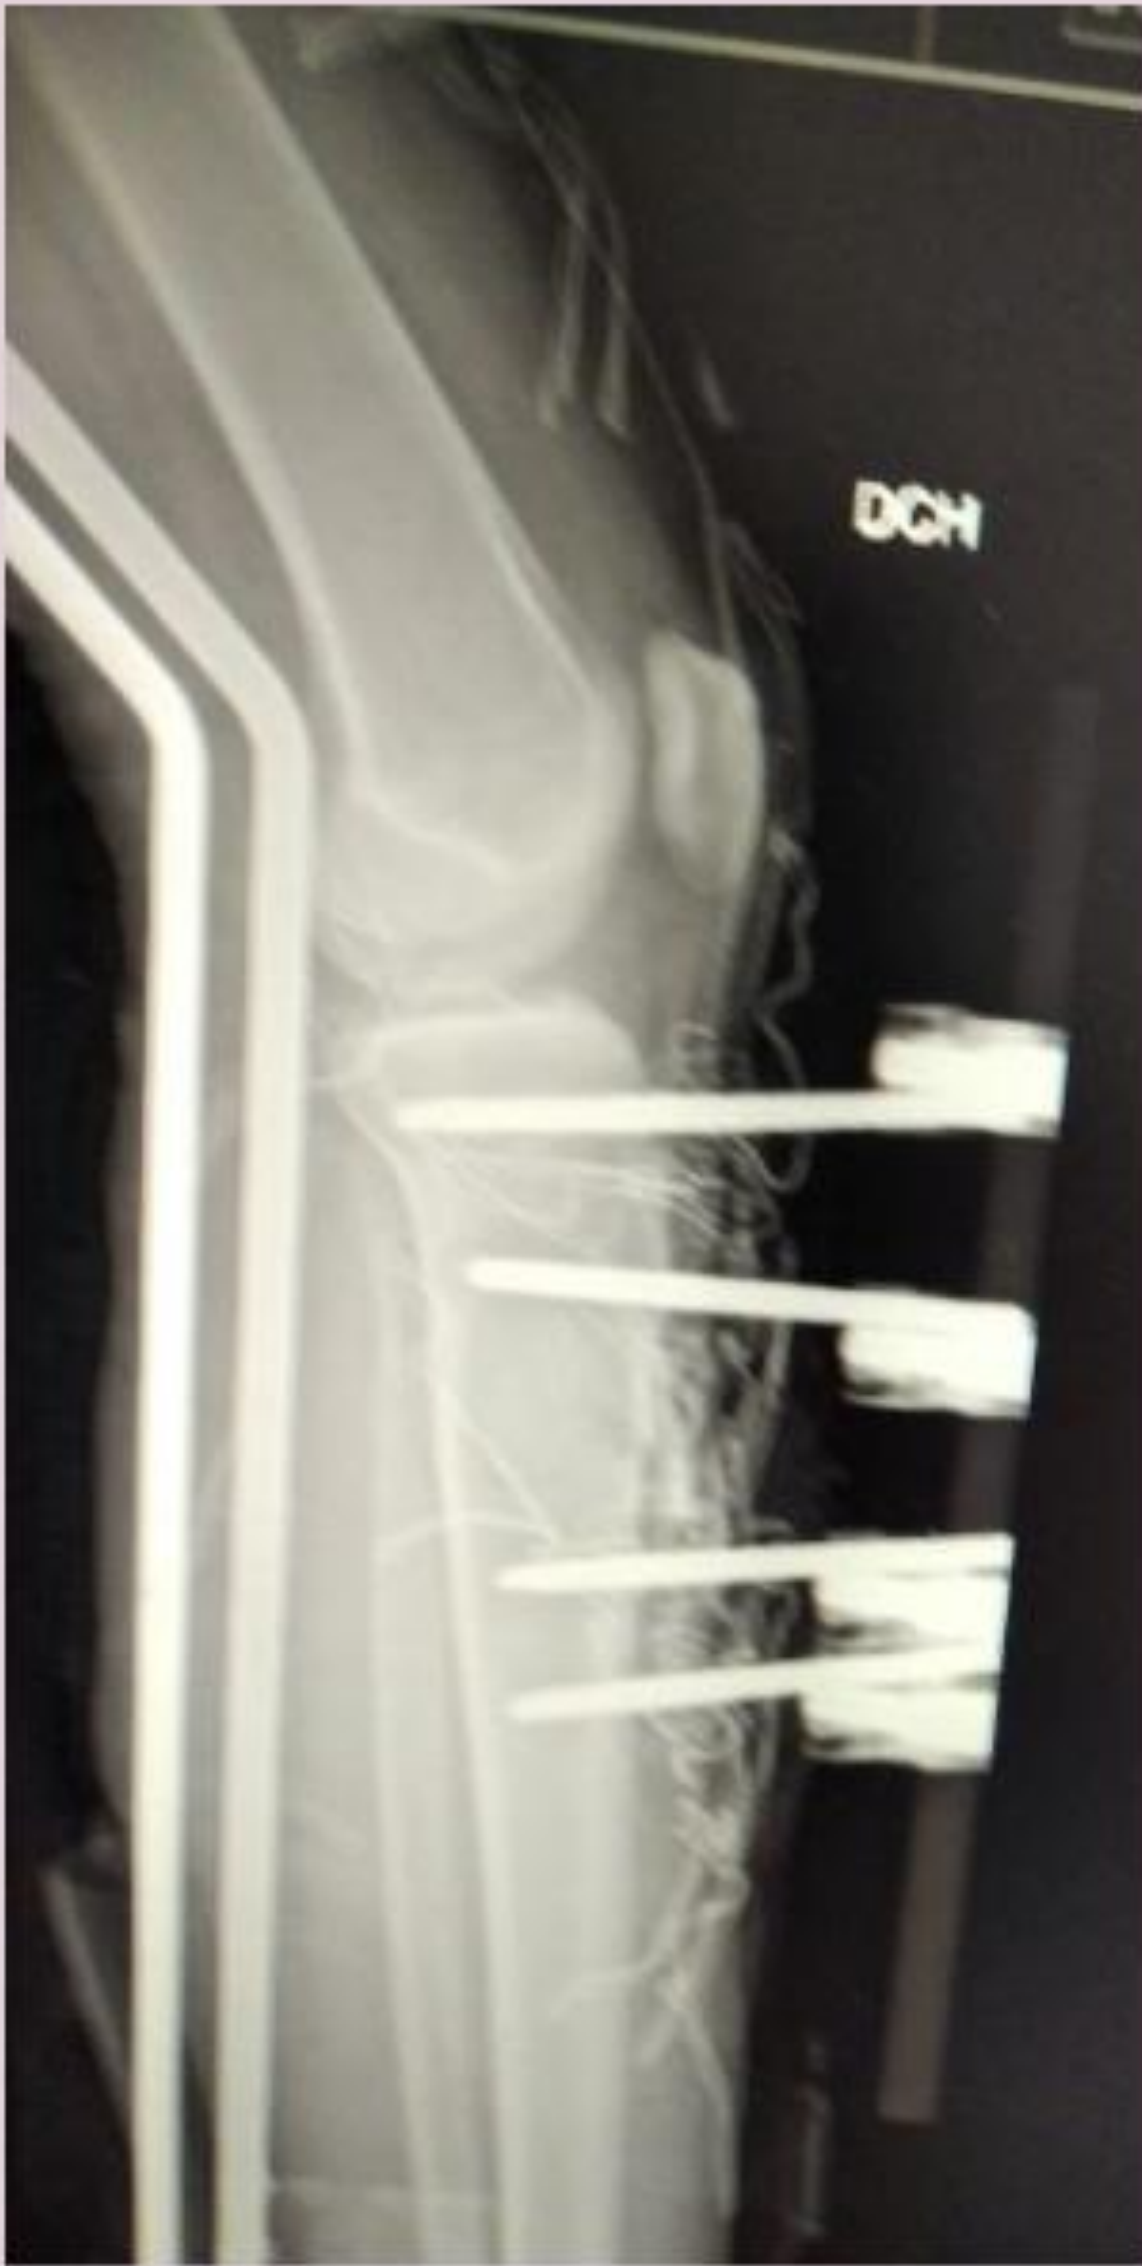
Imágenes 4 y 5: Radiografías de fijador externo del miembro derecho

De urgencia, se realiza limpieza y Friedrich de las heridas y colocación de fijador externo en la rodilla derecha. Dada la buena evolución de las heridas derechas, se realiza osteosíntesis abierta de las fracturas izquierdas, manteniéndose el fijador externo derecho (Imágenes 4 y 5). En un segundo tiempo se realiza osteosíntesis mediante "Placa VA Condylar de Synthes 14 agujeros" sobre el miembro izquierdo (Imagen 6). Fue alta al mes con las heridas correctamente cicatrizadas y en silla de ruedas con dispositivo antiequino rancho de los amigos en el pie derecho

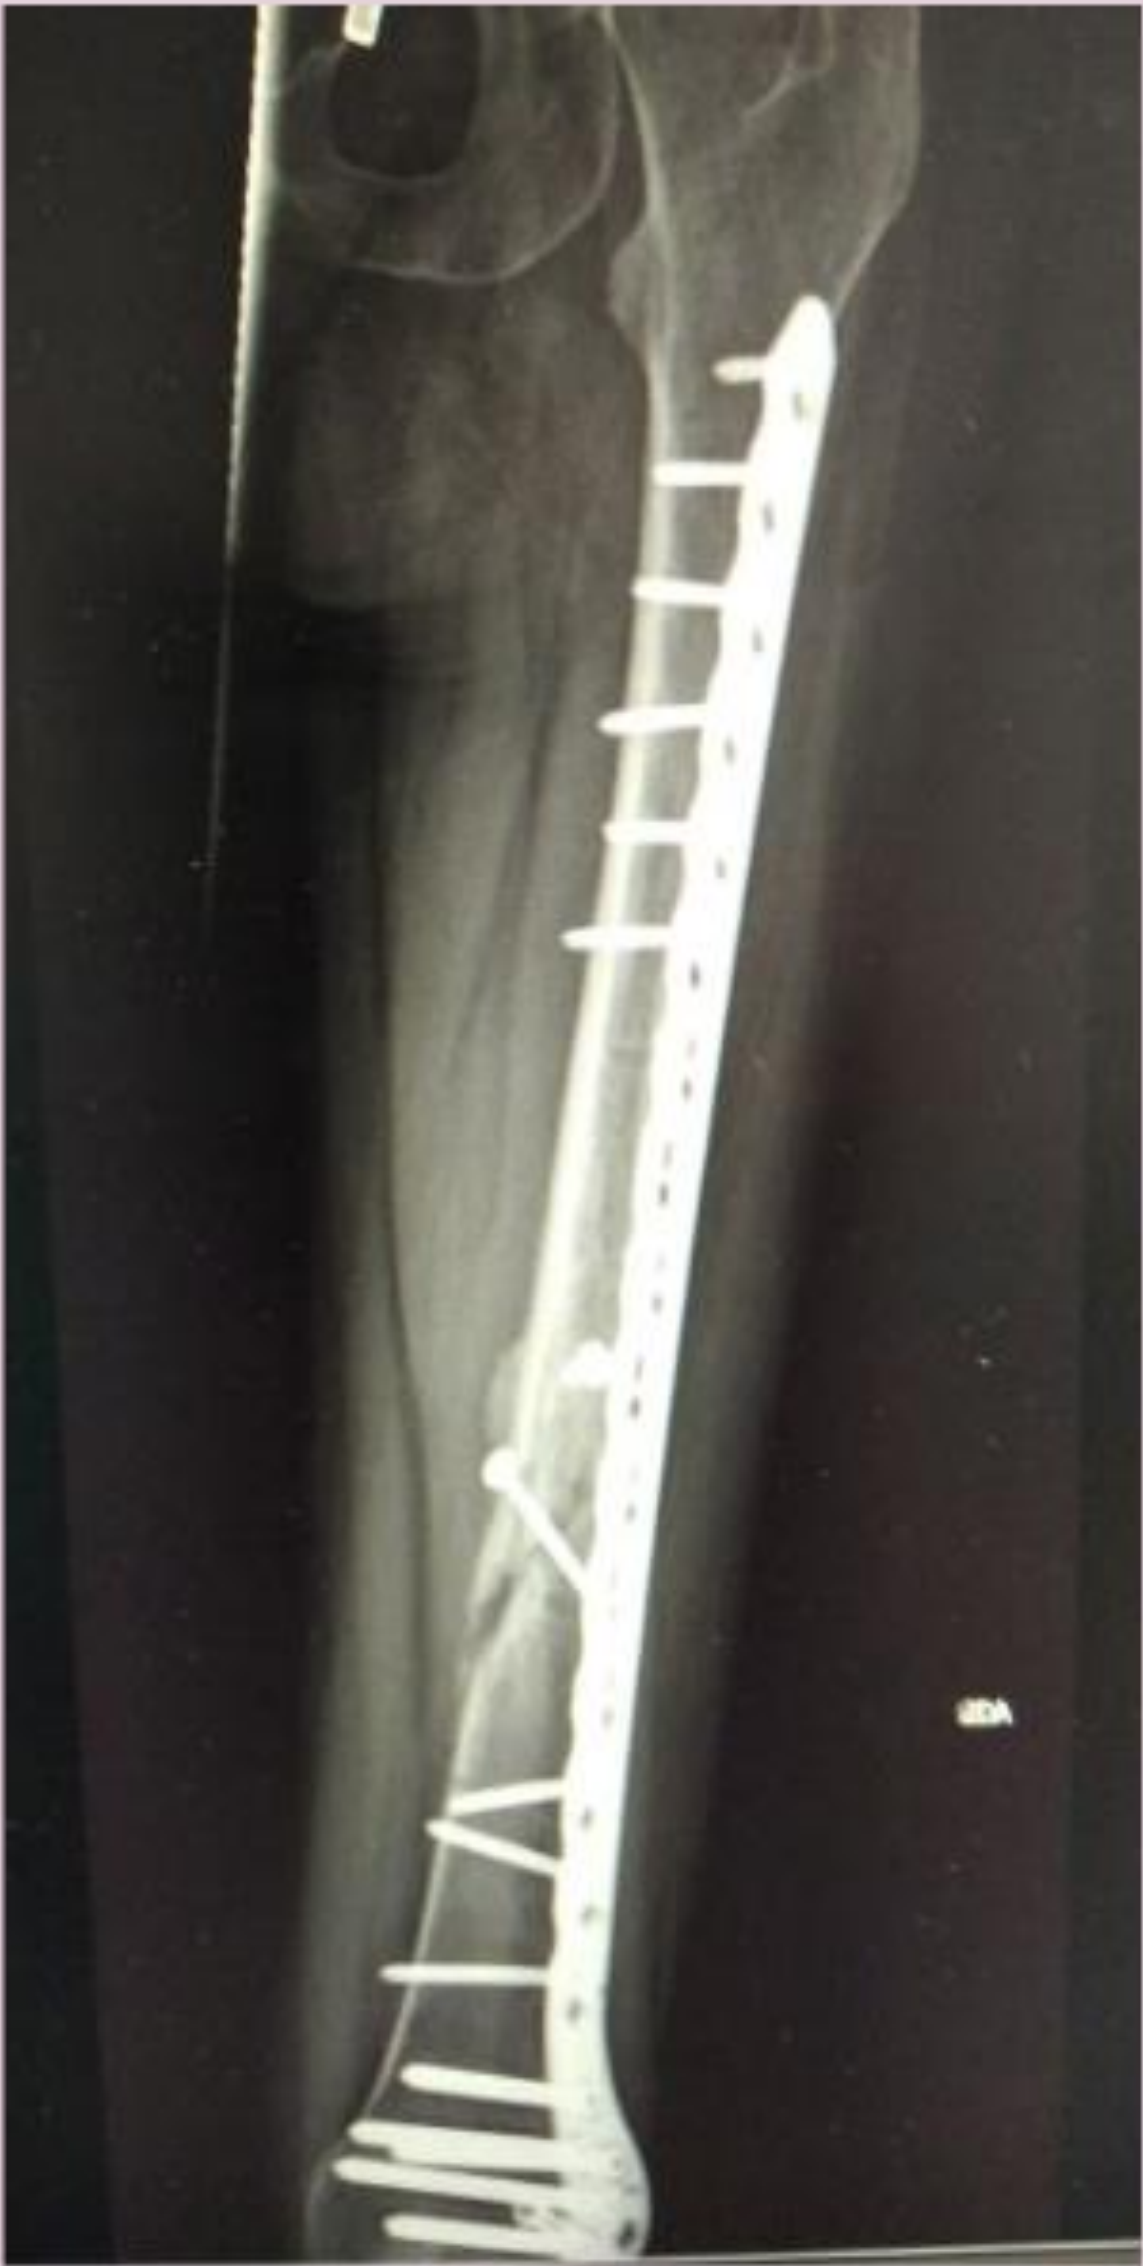
Imagen 6: Radiografías de "Placa VA Condylar de Synthes 14 agujeros" sobre el miembro izquierdo
