# FRACTURA ABIERTA DEL CUELLO DEL ASTRÁGALO CON LUXACIÓN MEDIAL DE LA ARTICULACIÓN SUBASTRAGALINA

Afonso Teles, João Reis, A. Gomes Cruz, Ricardo Branco, Magda Gomes  
Serviço de Ortopedia e Traumatologia

UNIDADE LOCAL DE SAÚDE  
TRÁS-OS-MONTES E ALTO DOURO

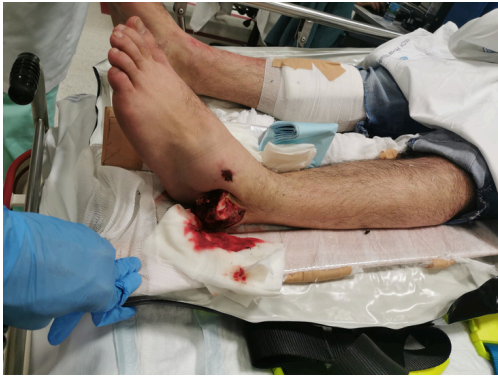
Imagen 1: Fractura abierta al ingreso

Varón, 34 años, ingresa en urgencia tras un accidente de moto. Con exposición ósea del cuerpo del astrágalo izquierdo y contaminación visible con asfalto. La herida por fractura abierta, ubicada en la región lateral del pie y tobillo, tenía aproximadamente 7 cm en su eje mayor. Presentaba incapacidad funcional y evidente deformidad del tobillo izquierdo. Sin déficits neurovasculares.

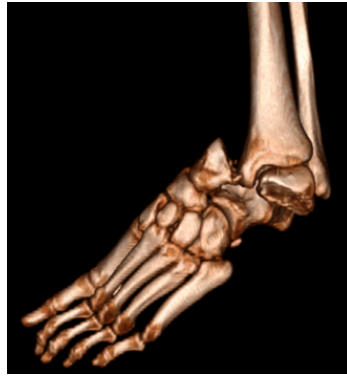
Imagen 2: Reconstrucción 3D de fractura-luxación

Los exámenes de imágenes revelaron una fractura del cuello del astrágalo tipo II de Hawkins con dislocación medial de la articulación subastragalina.

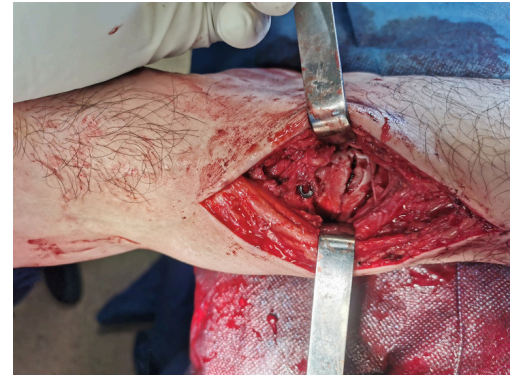
Imagen 3: Reducción abierta y osteosíntesis mediante abordaje anteromedial del tobillo.

En el quirófano se volvió a realizar lavado exhaustivo, desinfección y desbridamiento quirúrgico. Mediante abordaje anteromedial del tobillo se realizó reducción abierta y osteosíntesis con 2 tornillos canulados (4,5mm), bajo soporte radioscópico.

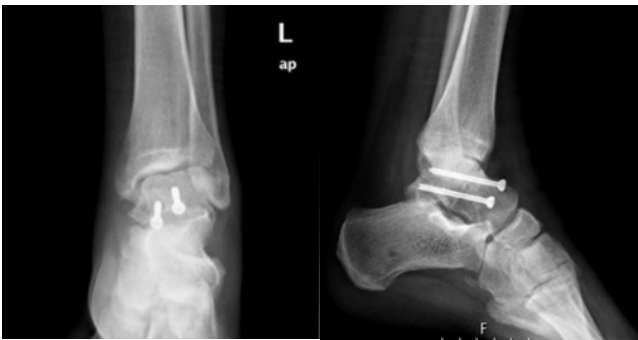
Imagen 4: Proyección anteroposterior y lateral del tobillo a la 5ª semana postoperatoria

A la 5.ª semana postoperatoria las heridas estaban cicatrizadas y la fractura mantuvo su reducción, sin signos evidentes de necrosis del cuerpo.
