# FRACTURA SUBCONDAL DE CABEZA FEMORAL DE 3 MESES DE EVOLUCIÓN SOBRE FRACTURA PERTROCANTÉREA CONSOLIDADA TRATADA MEDIANTE ENCLAVADO ENDOMEDULAR. A PROPÓSITO DE UN CASO

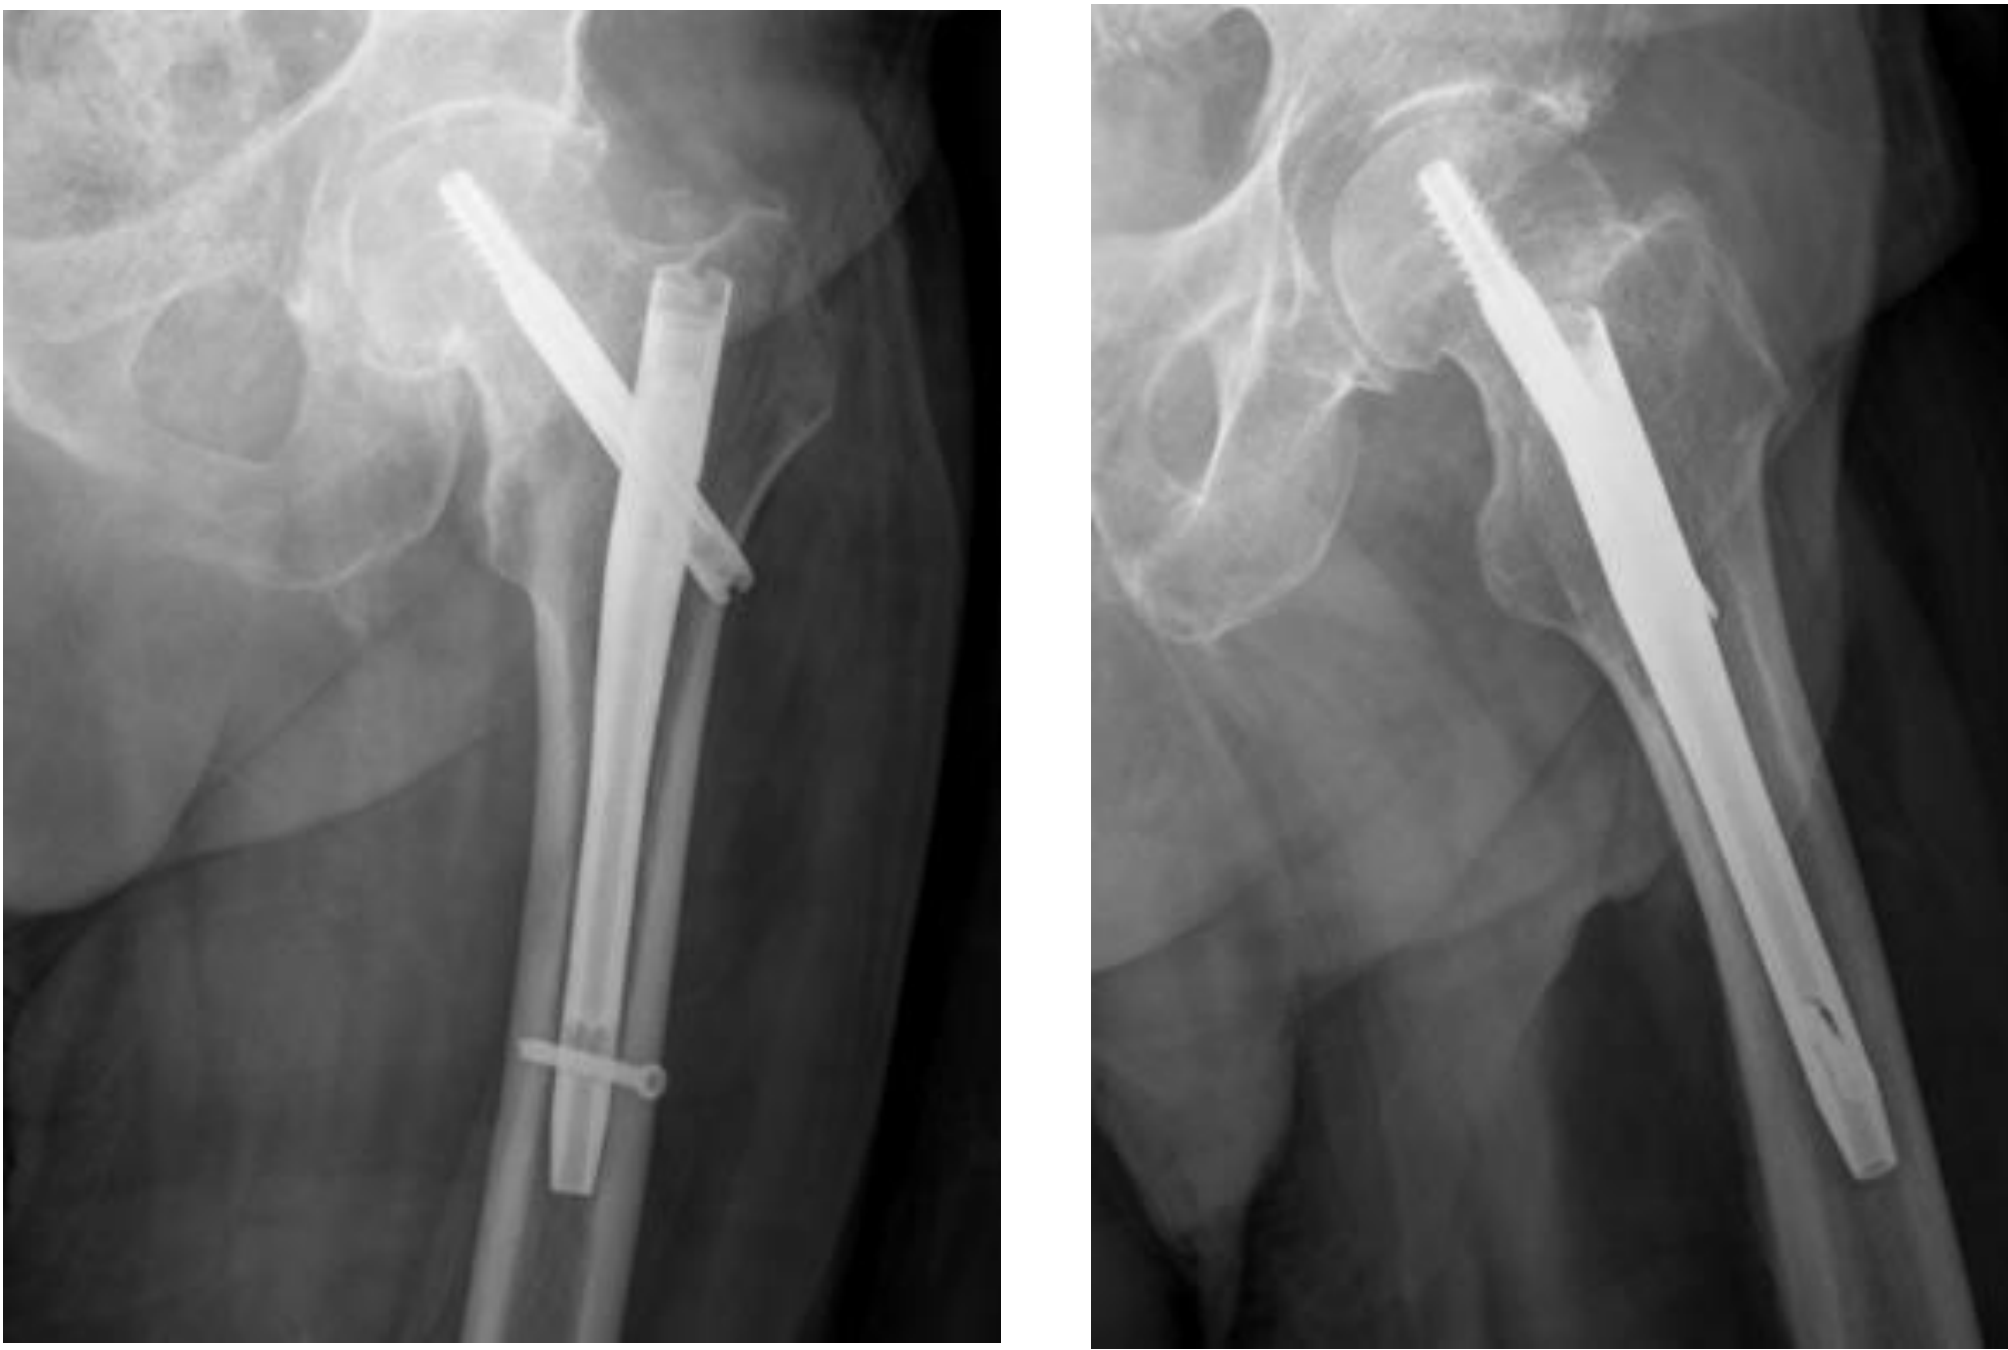
El paciente fue intervenido 11 meses antes de una fractura pertrocantérea que se sintetizó mediante un clavo Gamma 3. Las radiografías postoperatorias mostraban una correcta implantación del clavo con una distancia tip-apex de 9,7 mm, presentando consolidación de la fractura en las últimas radiografías de seguimiento.

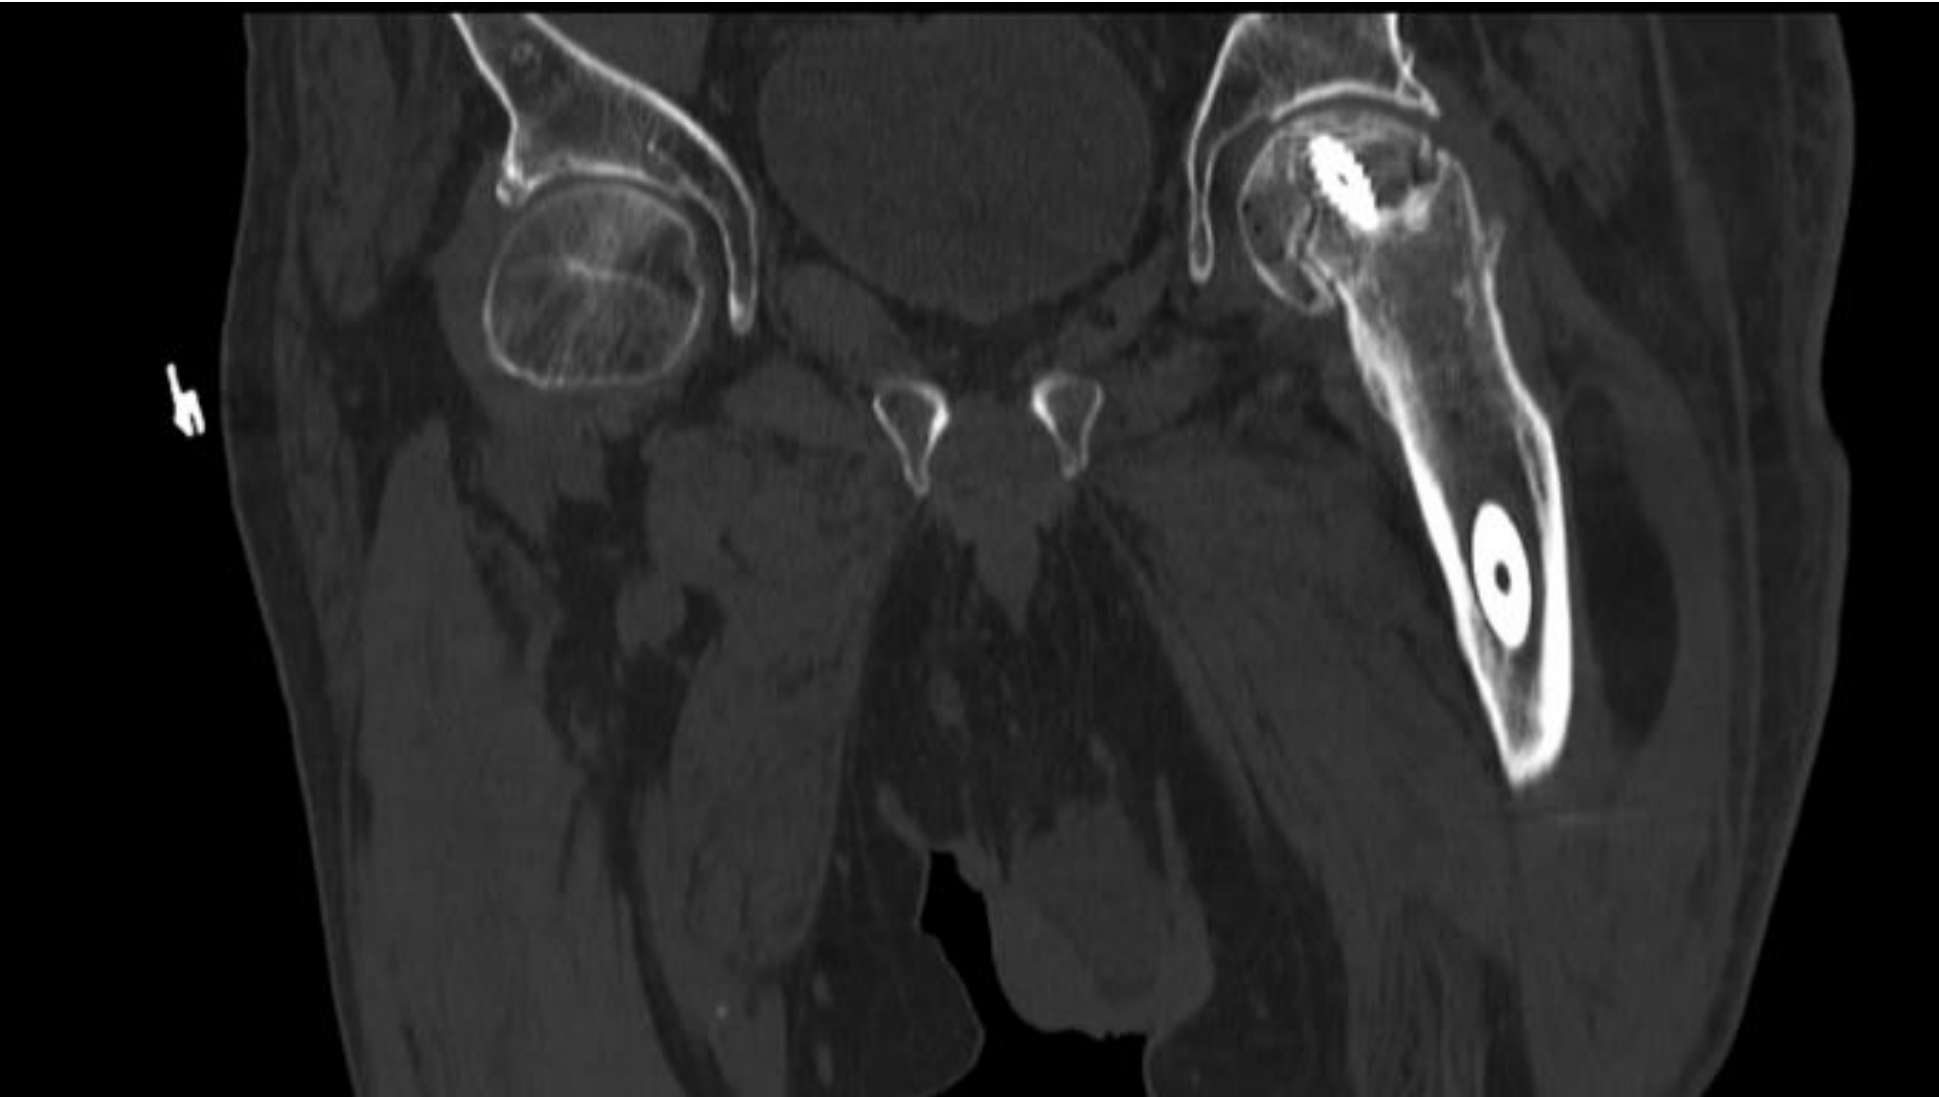
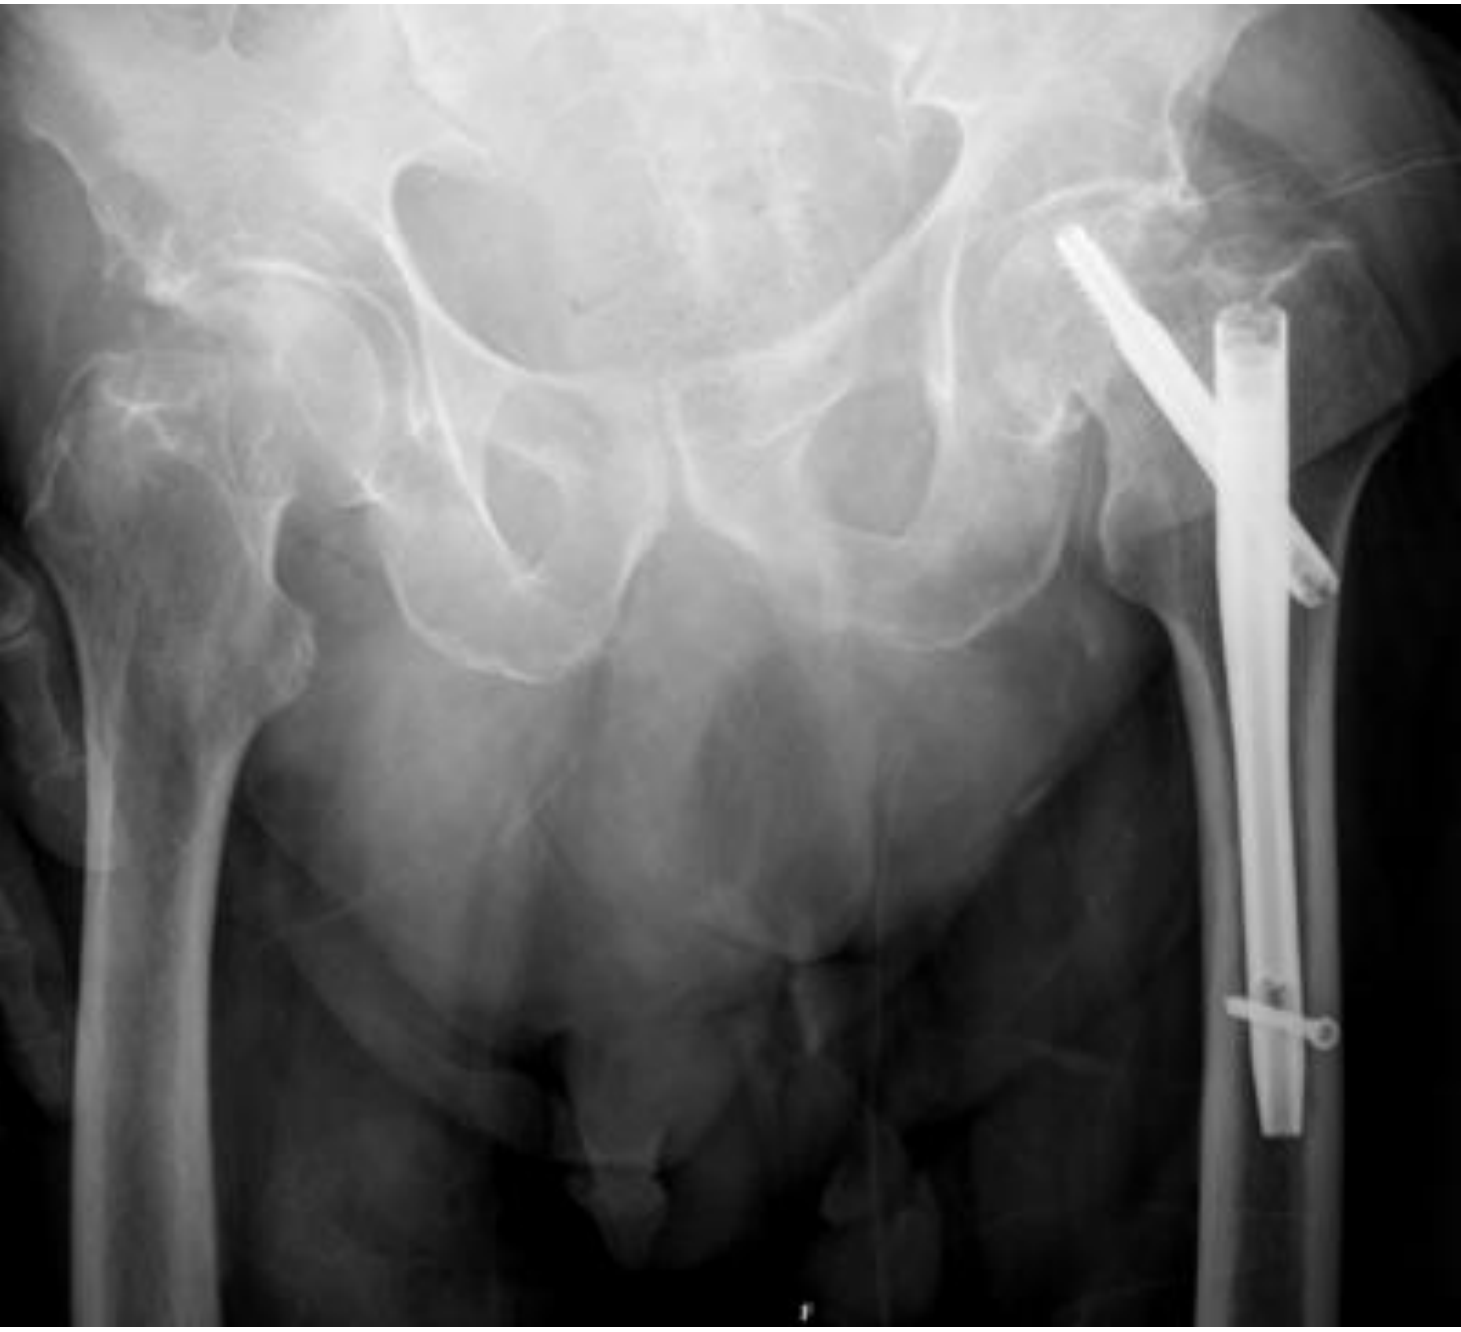
Tras acudir al servicio de Urgencias, las radiografías y el TAC mostraban una fractura subcondral sobre el clavo endomedular de fémur proximal izquierdo asociado a movilización del tornillo cefálico.

Una de las causas de fracturas sobre dispositivos implantados es la concentración del estrés en la región del tornillo implantado. Dentro de los factores de riesgo para esta complicación destacan: edad avanzada, mala calidad ósea, sexo femenino, tamaño pequeño de la cabeza y cuello femorales, así como distancia entre la punta del tornillo cefálico y la articulación < 10 mm. Es importante sospechar dicha complicación ante todo paciente que sufre una caída y que acude por dolor en la zona donde previamente fue intervenido mediante enclavado endomedular.

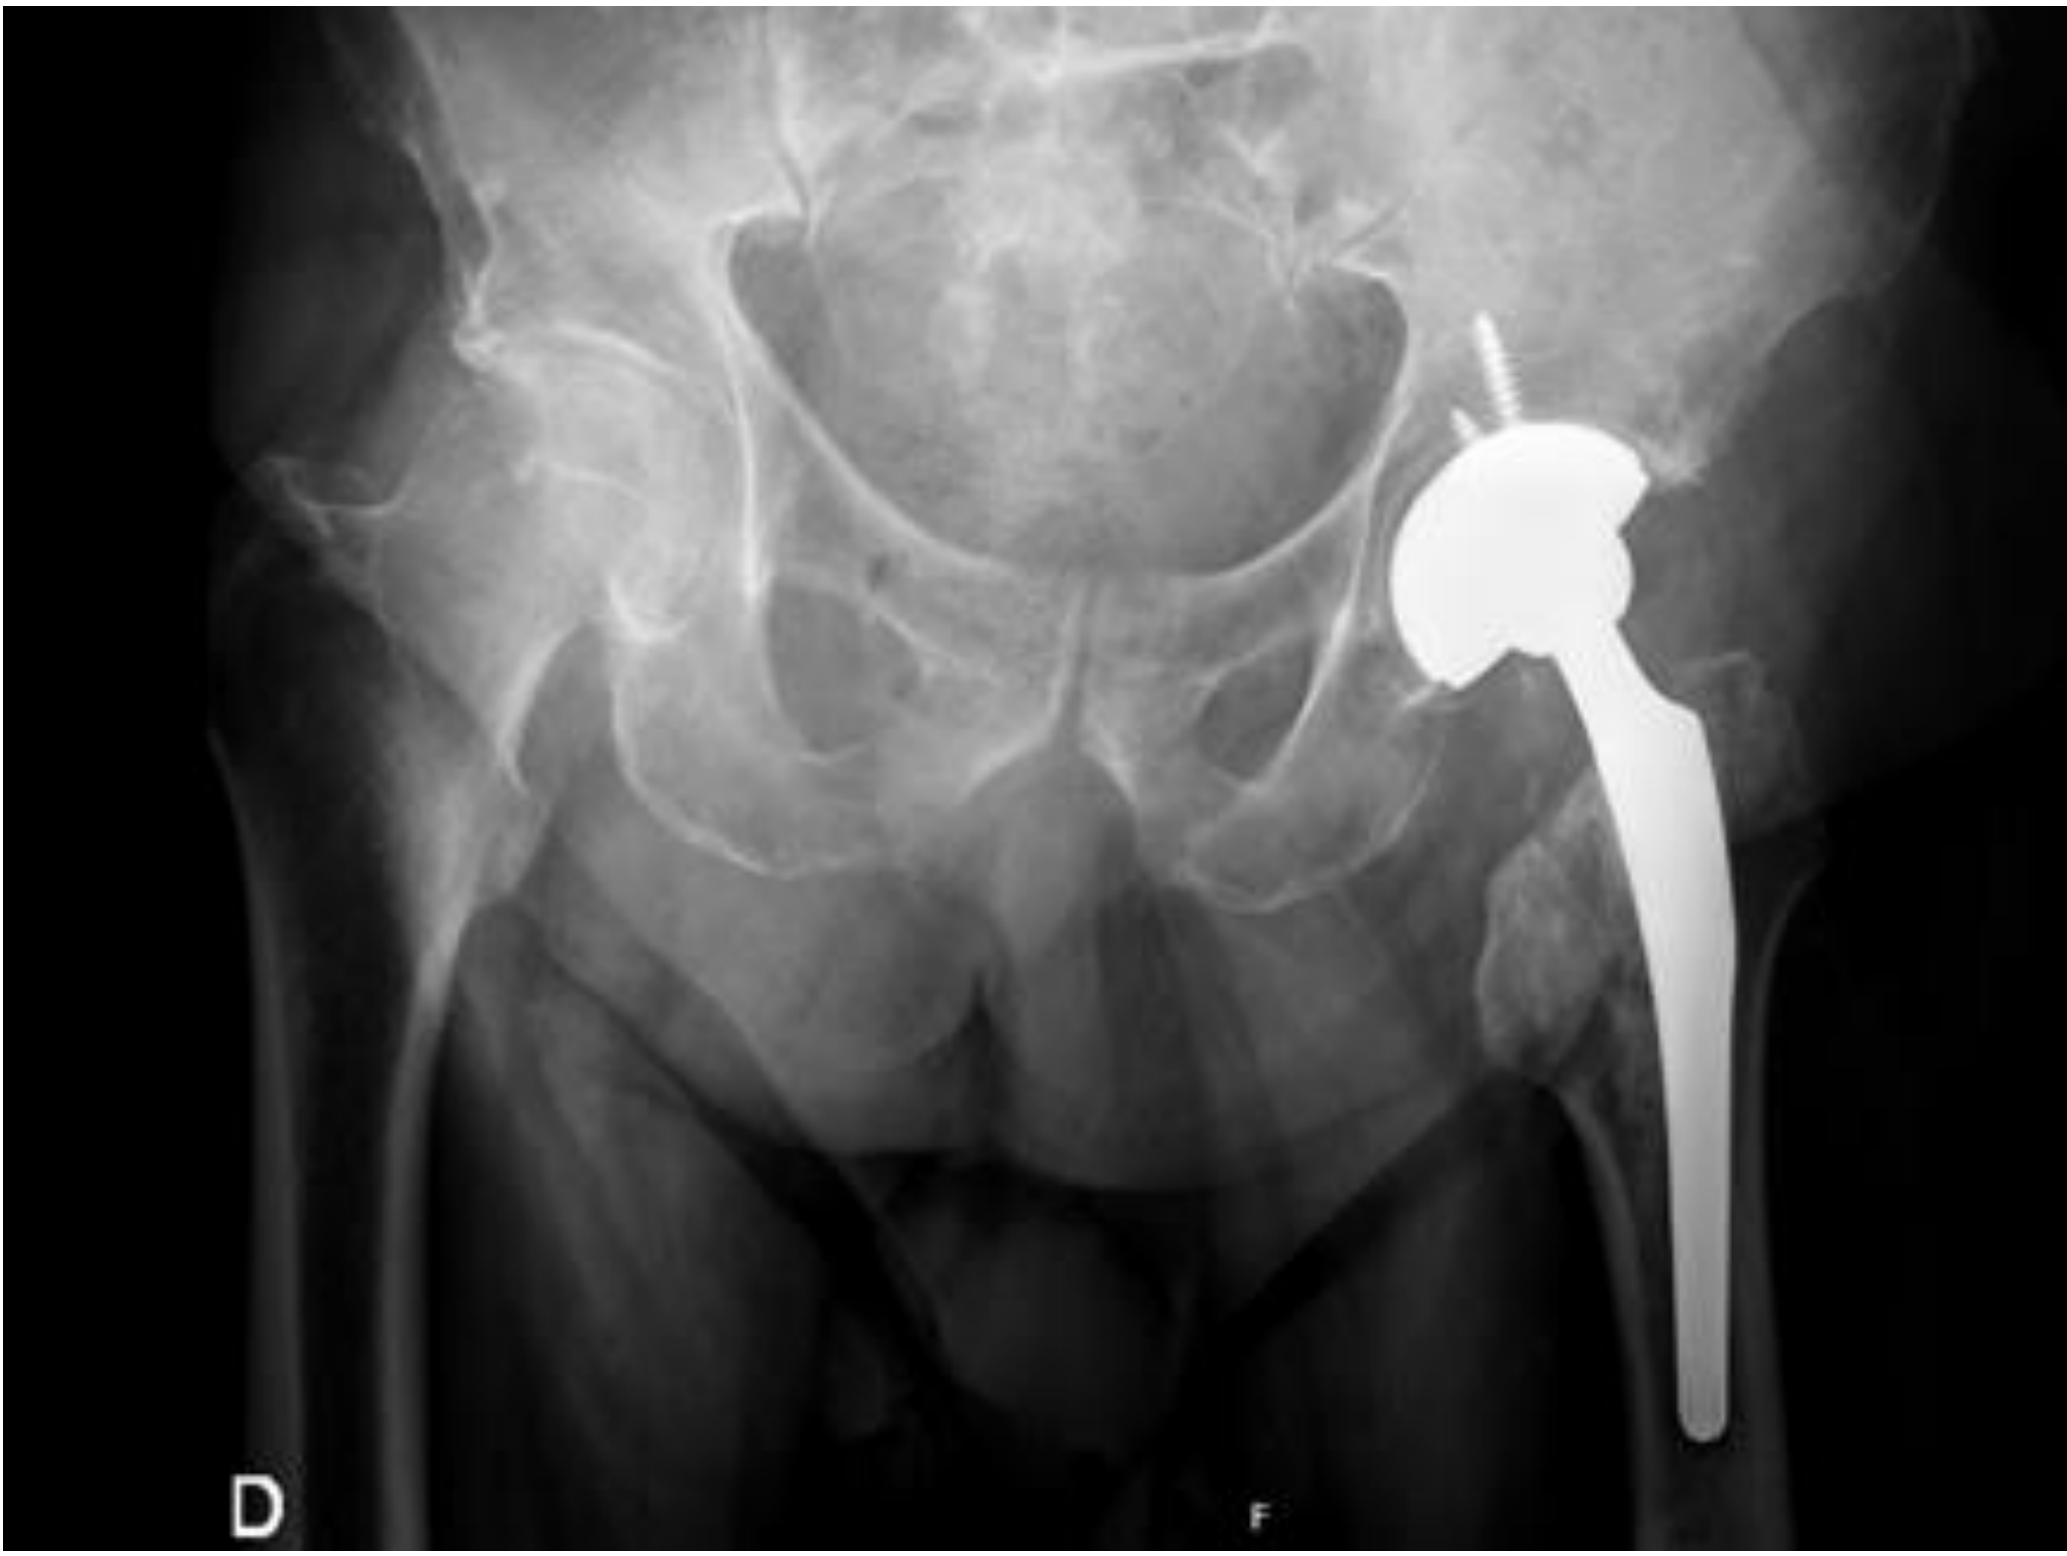
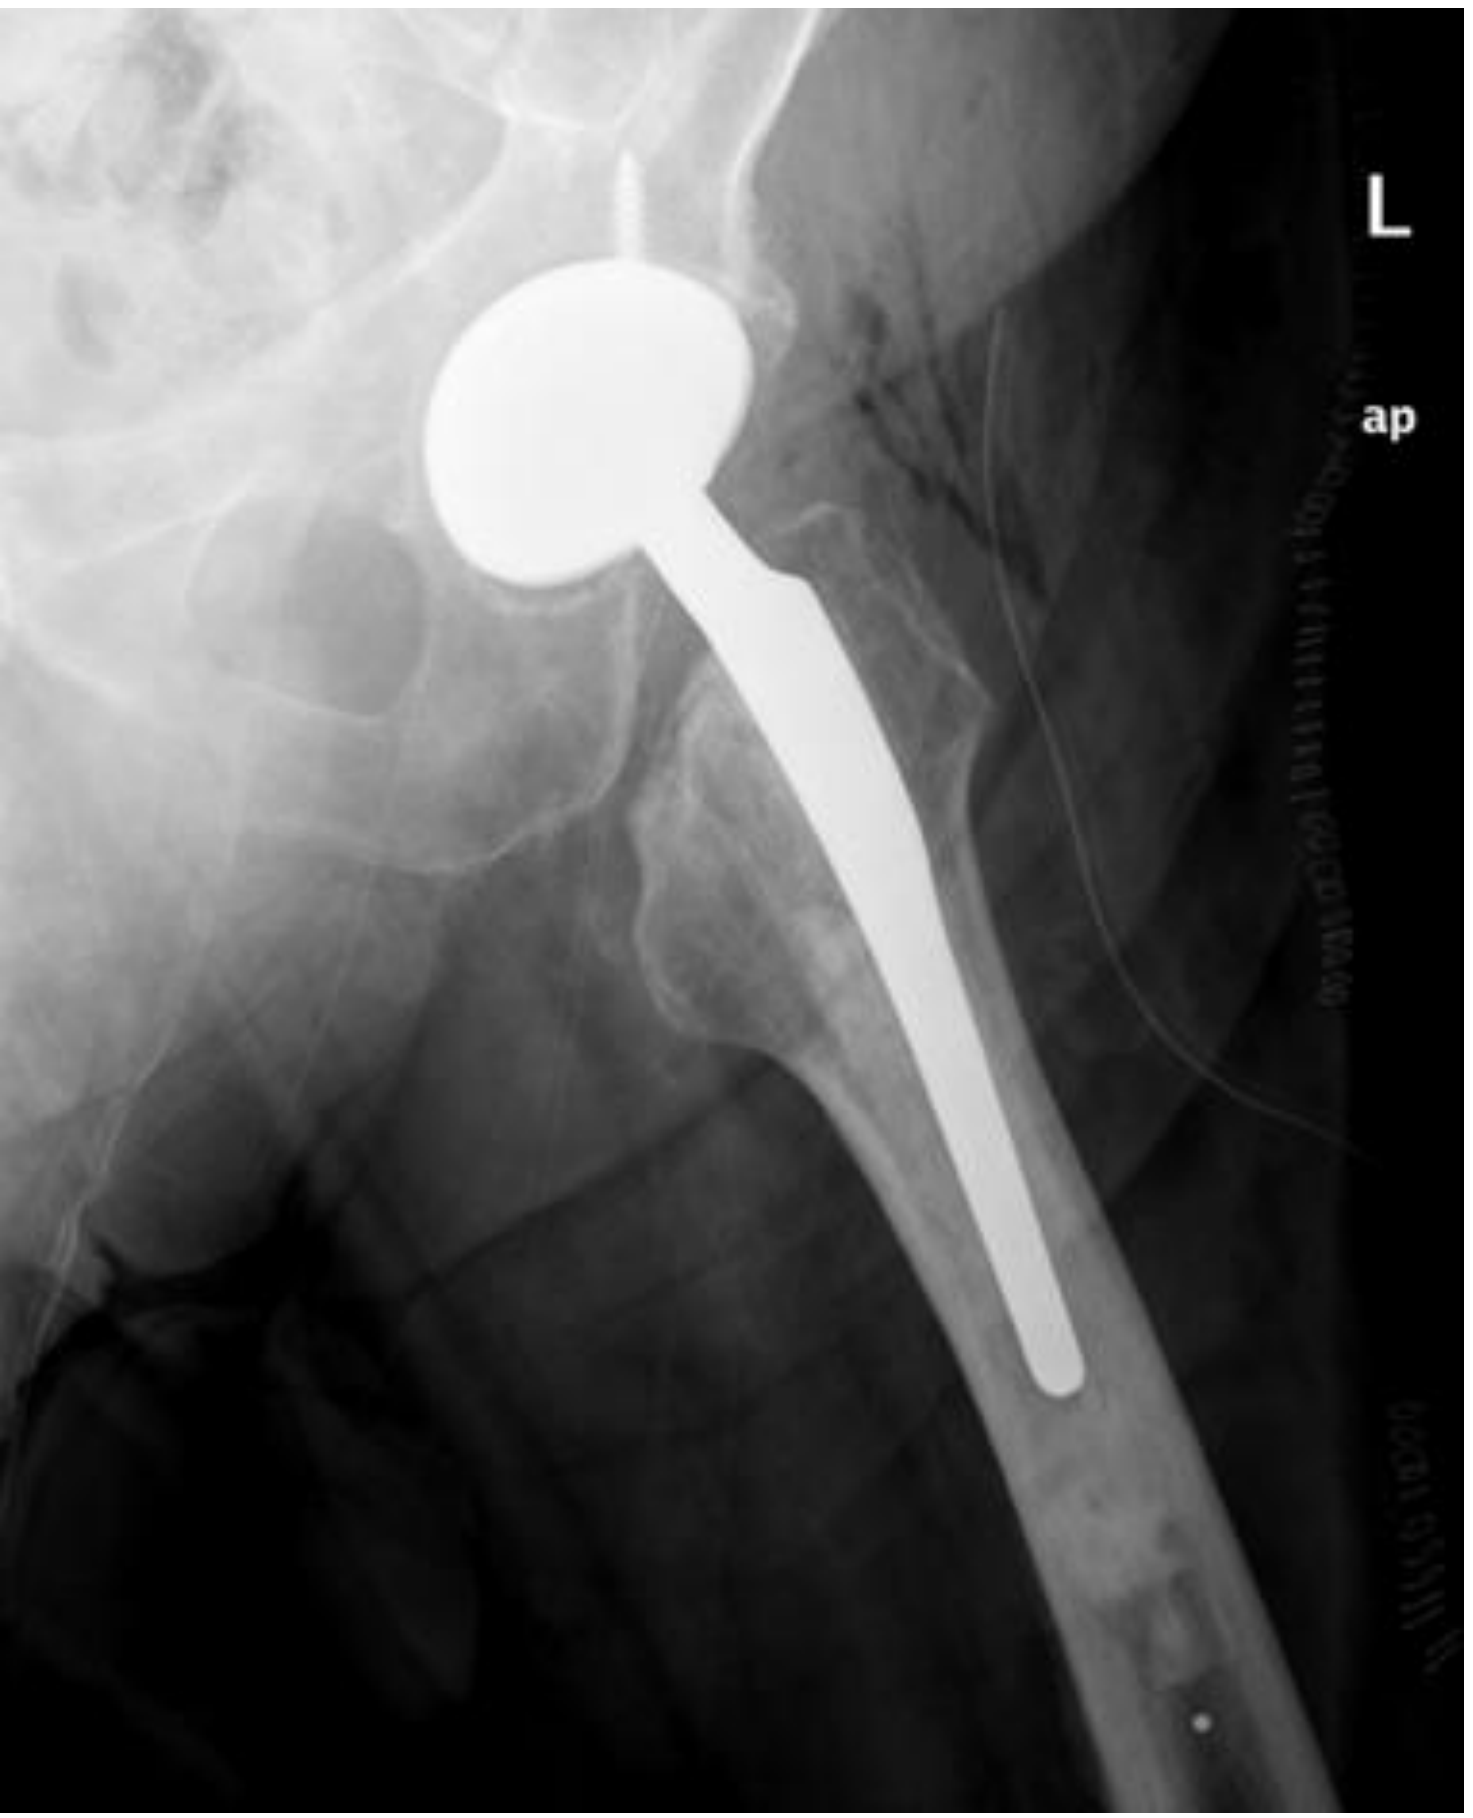
Se decidió intervenir quirúrgicamente al paciente, realizándose en primer lugar extracción de material de osteosíntesis sin incidencias con posterior implantación de una prótesis total de cadera izquierda con vástago cementado y cotilo de doble movilidad.

7 meses después de la cirugía el paciente camina con ayuda de un bastón y no ha presentado complicaciones. Las radiografías actuales revelan una prótesis total de cadera con buen posicionamiento, sin hundimiento del vástago ni movilización del implante.
