Luxación de polietileno como complicación en prótesis unicompartmental de rodilla

El objetivo es la descripción a través de un caso clínico de una potencial complicación poco frecuente de las prótesis unicompartmentales de rodilla (PUR).

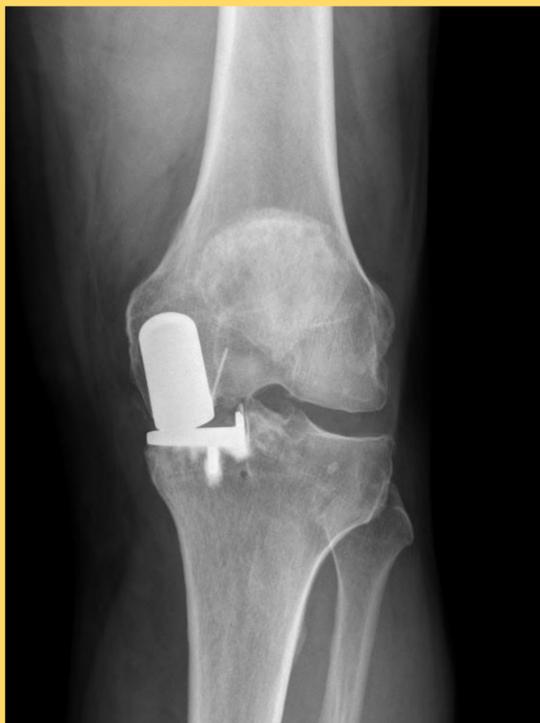
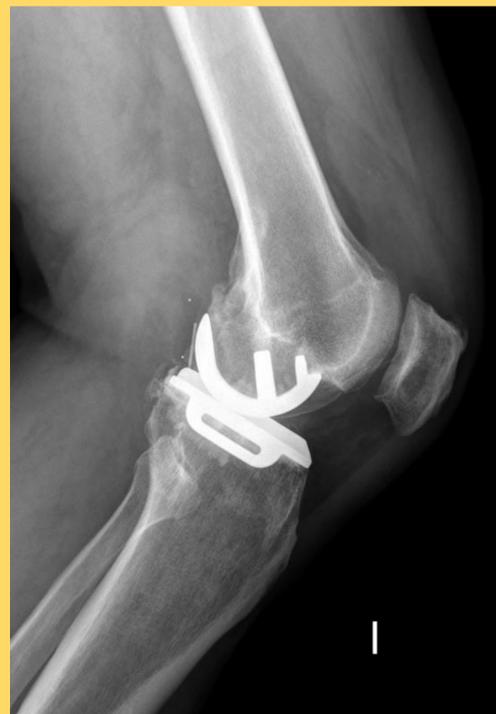
En la Rx simple se objetiva luxación posterior del polietileno.

El paciente es intervenido de urgencia, realizándose de nuevo un abordaje parapatelar interno. Se localiza el polietileno luxado, procediéndose a su retirada y recambio. Se realiza además reanclaje del resto de muro meniscal y parte del ligamento lateral interno.
